## 7-11 生態系

### 7-11-1 現況調査

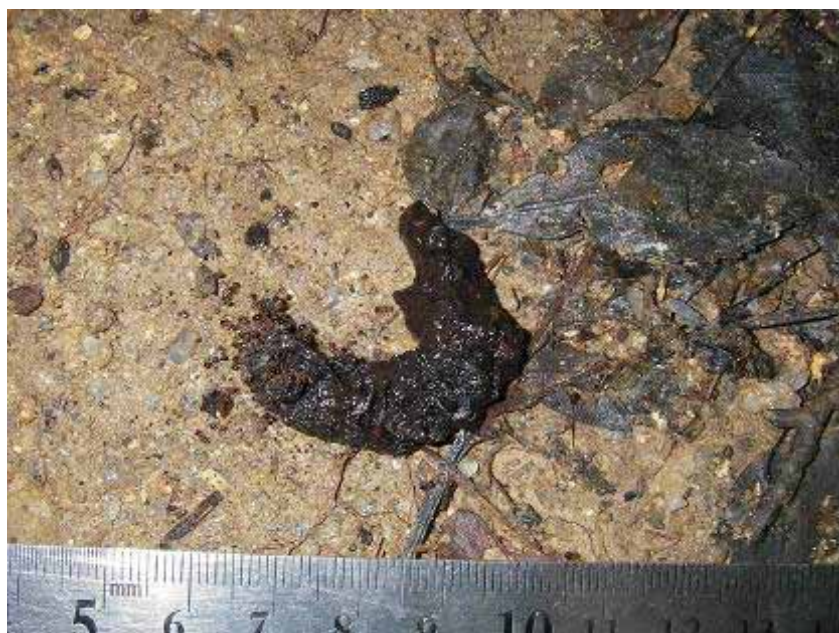
テンの生息場所は主に森林で、樹上空間を多く利用し、樹木のある人家周辺では納屋に巣を作ることもある。交尾は夏に行われ、翌年春(4～5月)に樹洞等比較的簡単な巣の中で出産する。表 7-11-6 及び図 7-11-4 から、調査範囲の「斜面林」、「沢筋」及び「人工改変地」等を年間を通して広く利用しているが、「斜面林」における確認が約半数強を占め、本種の繁殖や採餌等に重要な場所となっている。また、行動圏について、亜種ツシマテンで約 70ha 程度(日本の哺乳類 [改訂版] (2005、阿部永・石井信夫ら、東海大学出版会))とされており、事業計画地(80.3ha)はこの面積より広いことから、数個体程度が広く移動しながら生息しているものと考えられる。

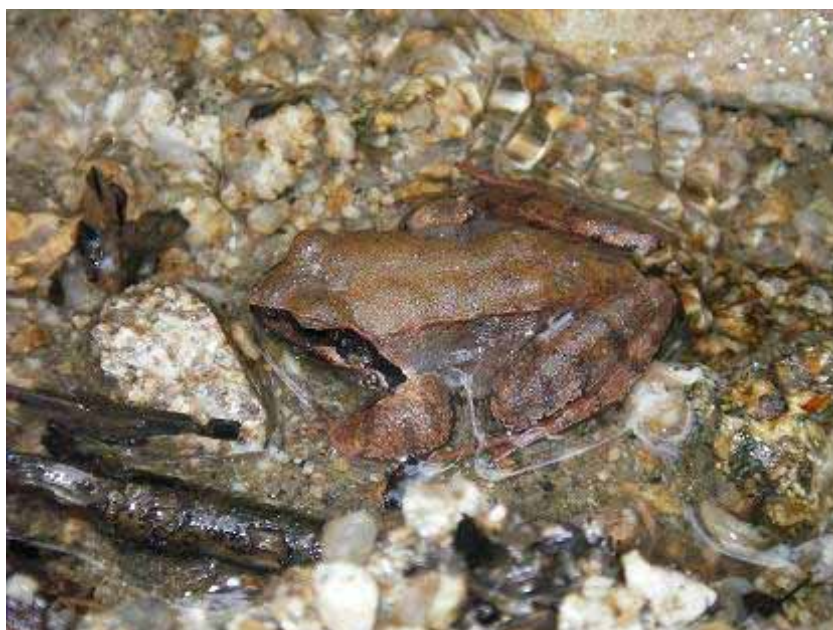
現地調査によるタゴガエルの確認状況を、表 7-11-7 及び図 7-11-5 に示す。

現地調査では、3 月から 7 月にかけて、谷間の小渓流とその周辺の林床等で成体及び鳴き声が多数確認された。調査範囲の谷間の水辺には、繁殖に適する岩や礫等の多い場所が多数存在するため、相当数が広い範囲で繁殖しているものと考えられる。また、7 月には尾根部の林内で成体を確認されており、非繁殖期の生息場所として「斜面林」も利用されているものと考えられる。

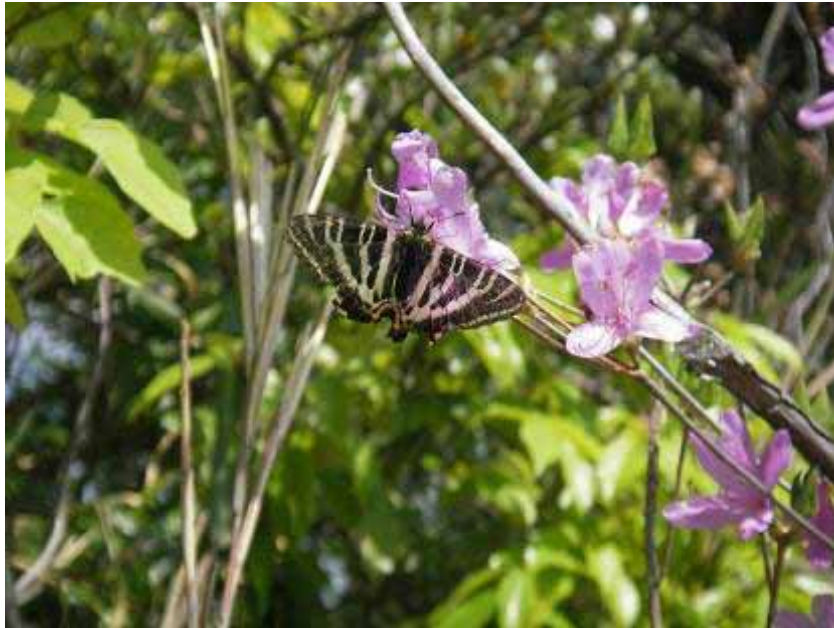
現地調査によるギフチョウの確認状況を、表 7-11-8(1)～(3)に示す。また、ギフチョウの確認地点、幼虫の食草であるサンヨウアオイ(カンアオイ属の一種)の分布、成虫の主要な吸蜜植物であるコバノミツバツツジの分布及び生態系の基盤環境を重ね合わせた図を、図 7-11-6(1)，(2)に示す。

成虫は、事業計画地の東から南東側の山頂部や尾根部で特に多く確認され、追飛や山頂占有行動、交尾等も観察された。このような場所にはコバノミツバツツジが広く分布し、現存植生図でもアカマツ-コバノミツバツツジ群落と表示される。成虫の吸蜜が観察された5例のうち、コバノミツバツツジが4例を占め、主要な吸蜜植物と考えられる。吸蜜のその他1例は、草本類のクサイチゴであった。

また、卵・幼虫の確認地点はサンヨウアオイ(カンアオイ属の一種)の生育地点と重なっており、その約97%が北向き斜面の、コナラを主体とする広葉樹林の林内であった。このような樹林地は、事業計画地及びその周辺の斜面中腹部を中心に広く分布しているが、サンヨウアオイ(カンアオイ属の一種)の大株は、特に疎林や林縁の半日陰に多く、そのような場所ではギフチョウの卵・幼虫の数も多かった。事業計画地の北側や南側等は、長年にわたって林床の下草刈り等が行なわれず藪になっており、サンヨウアオイ(カンアオイ属の一種)の株が小さく、分布パッチも小さい傾向があった。

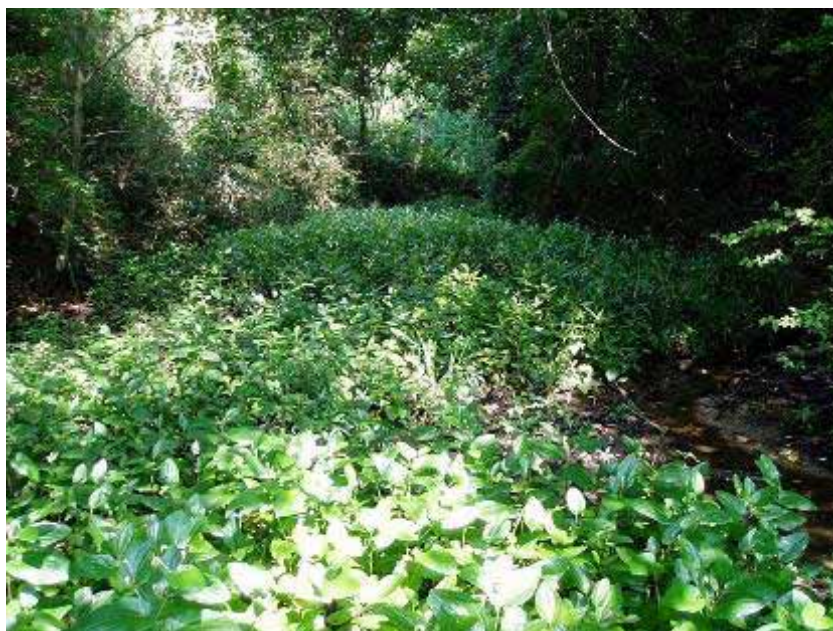
現地調査によるハンゲショウの確認状況を、表 7-11-9 及び図 7-11-7 に示す。

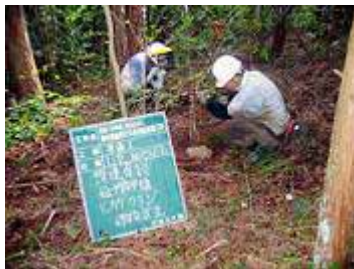
実施事例として、広島県の八田原ダムにおいて、ギフチョウの食草であるカンアオイ類（ミヤコアオイ）の生育地が消失するため、代替生息地を設定し、ミヤコアオイの移植およびギフチョウの卵や幼虫の移動を行っている。代替生息地への移動以降、継続してギフチョウの生息が確認されており、繁殖個体群が維持されていると考えられる。また、岐阜県の新丸山ダムで移植が実施されている。

移植作業例（岐阜県）

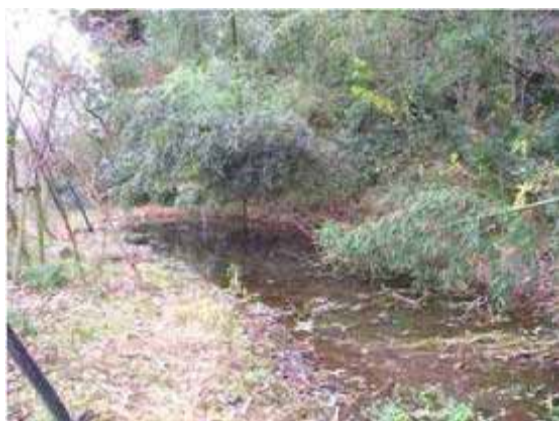
千葉東金道路建設における代替産卵池施工例  
出典 伊東英幸「我が国の道路周辺に造成されたピオトープの実態分析とHEPによる環境評価に関する研究」

実施事例として、千葉県東金道路の建設および千葉県内の農道用道路において、両生類の産卵場や湿地の再生などが実施されている。

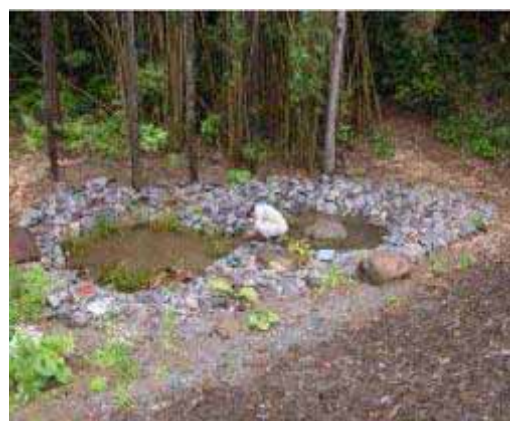
千葉県安房南部における半自然産卵池の施工例  
出典 (独)森林総合研究所  
森林農地整備センター  
安房南部建設事務所

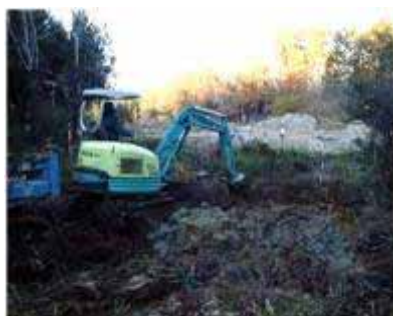
周辺表土の採取・まき出し事例（三重県）

実施事例として、三重県の川上ダムや埼玉県の大宮ダムでは、工事による掘削場所の表土を集めてまき出しを行うことにより、次第に地域本来の自然が形成されている。

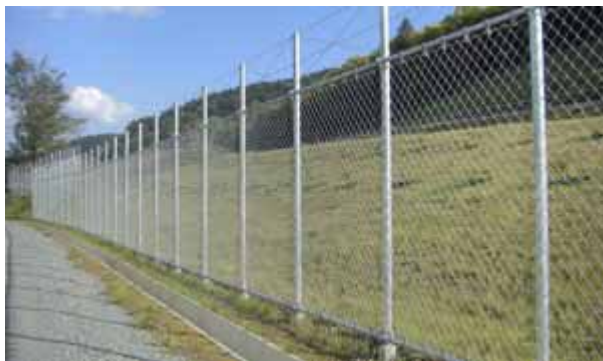
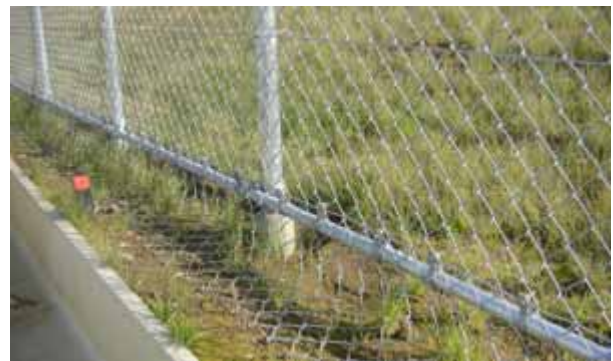
実施事例として、北海道の道東自動車道や兵庫県の北近畿豊岡自動車道の道路沿いでは侵入防止柵を設置し、動物と自動車との衝突事故防止や走行の安全性を確保しており、動物のロードキル防止を図っている。

残存緑地と外周道路の間に水路があることから、水路の山側の天端を地盤面より高く設定し、小動物の水路への転落防止と道路側にはフェンスを設置することにより侵入防止を図る。それらにより、外周道路に出現する機会は少なくなると思われるが、水路を通行できる管理道路が設置される。その部分には門扉等が設置されるが、その門扉に侵入防止を図ることにより、テン等の小動物が道路に出現することを防止し、車輛との衝突事故の低減を図る。

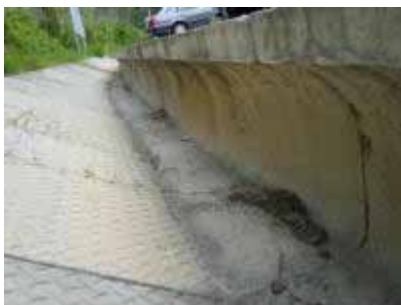
側溝の延長方向全てにスロープ  
を設置するタイプ

実施事例として、徳島県の山間部を通過する大川原旭丸線の道路側溝や三重県の川上ダムの道路側溝では、部分的にスロープを設け、小動物が側溝に落ちてもし這い上がれるようにしている。

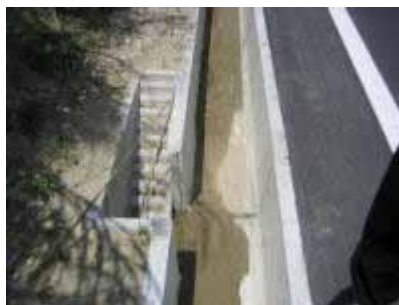
通常の側溝の一部を加工してス  
ロープを設置するタイプ

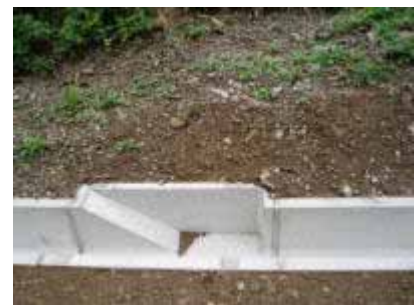
側溝とスロープが一体となった  
タイプ
