資料 3-2 受信状況調査結果

受信状況調査結果表

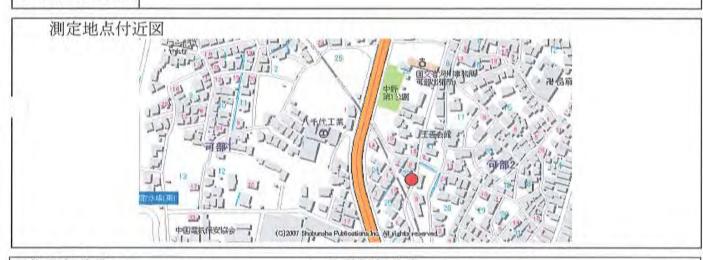
調查年	月日	平成23年7月5日	受信アンテナ高	8m	調査地点No	1
天	候	はれ	アンテナ素子数	標準	地点資料No	
調查場所	「概略	路上	アンテナ種別	標準	₩ A Strace	T
広島市	ī安佐北区可	部二丁目23-7付近	ブースター使用	有り	※合評価	1

調査対象局					可部局(デジタル)	
放送事業者	NHK-G	NHK-E	RCC	HTV	HOME	TSS	備考
物理チャンネル(ch)	14ch	15ch	18ch	19ch	22ch	23ch	
端子電圧	51.7	49. 4	46. 5	47.0	44. 5	45. 6	ブースター 入力
(dB μ V)	82. 8	80, 9	78. 0	78. 1	76. 5	76. 8	ブースター 出力
電界強度換算值(dB)	15. 3	15. 4	15.6	15. 7	15. 9	16.0	
電界強度(dBμV/m)	67.0	64.8	62. 1	62. 7	60. 4	61.6	
BER (ビタビ復号後)	0. 0E+00						
MER	>27	>27	>27	>27	>27	>27	
画像評価	0	0	0	0	0	0	
品質評価	A	A	A	A	A	Α

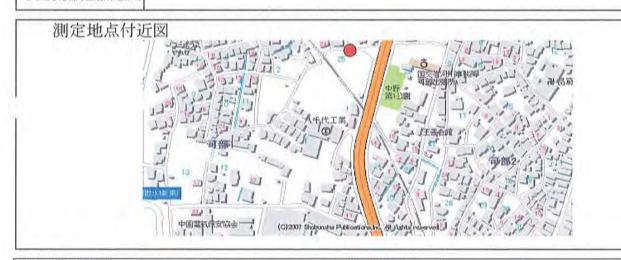
調查勻	F月 日	平成23年7月5日	受信アンテナ高	8m	調査地点No	2
天	候	はれ	アンテナ素子数	標準	地点資料No	
調査場所	斤概略	路上	アンテナ種別	標準	6公人 李亚 (m:	Ť
広島市	安佐北区可	部四丁目23-29付近	ブースター使用	有り	一 総合評価	1

調查対象局					可部局 (デジタル)		
放送事業者	NHK-G	NHK-E	RCC	HTV	HOME	TSS		備考
物理チャンネル(ch)	14ch	15ch	18ch	19ch	22ch	23ch		
端子電圧	50.6	50, 0	49. 8	50. 3	49. 1	49. 5		ブースター 入力
$(dB \mu V)$	81.7	81.5	81. 3	81. 4	81.1	80. 7		ブースター 出力
電界強度換算值(dB)	15. 3	15. 4	15. 6	15. 7	15. 9	16. 0		
電界強度 (dB μ V/m)	65. 9	65. 4	65. 4	66.0	65.0	65. 5		
BER (ビタビ復号後)	0. 0E+00							
MER	>27	>27	>27	>27	>27	>27		
画像評価	0	0	0	0	0	0		
品質評価	A	A	A	A	A	A

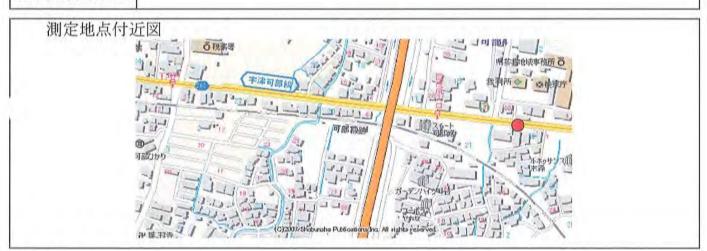
調查年月日	平成23年7月5日	受信アンテナ高	8m	調査地点No	3
天 候	はれ	アンテナ素子数	標準	地点資料No	
調查場所概略	路上	アンテナ種別	標準	6W A SW CIE	т
広島市安佐北口	区可部四丁目22-17付近	ブースター使用	有り	総合評価	1

調査対象局					可部局 (デジタル)	
放送事業者	NHK-G	NHK-E	RCC	HTV	HOME	TSS	備考
物理チャンネル(ch)	14ch	15ch	18ch	19ch	22ch	23ch	
端子電圧	52. 3	51. 1	52, 1	52. 0	48. 1	49.8	ブースター 入力
$(dB\muV)$	83. 4	82. 6	83, 6	83. 1	80. 1	81.0	ブースター 出力
電界強度換算值(dB)	15, 3	15.4	15.6	15. 7	15. 9	16.0	
電界強度(dB µ V/m)	67. 6	66. 5	67. 7	67. 7	64.0	65.8	
BER (ビタビ復号後)	0. 0E+00						
MER	>27	>27	>27	>27	>27	>27	
画像評価	0	0	0	0	0	0	
品質評価	A	A	A	A	A	A

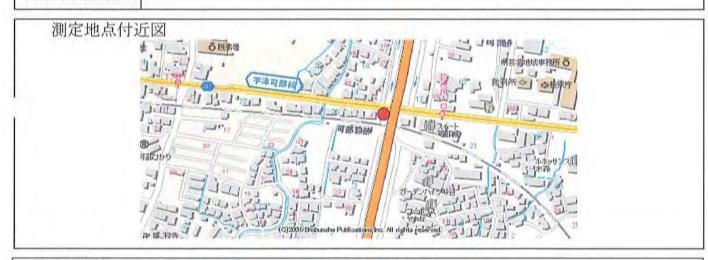
調查年	月日	平成23年7月5日	受信アンテナ高	8m	調査地点No	4
天	候	はれ	アンテナ素子数	標準	地点資料No	
調査場所	「概略	路上	アンテナ種別	標準	600 A 300 CH	T
広島市	安佐北区可	「部四丁目20-6付近	ブースター使用	有り	一 総合評価	1

調查対象局					可部局 (デジタル)		
放送事業者	NHK-G	NHK-E	RCC	HTV	HOME	TSS		備考
物理チャンネル(ch)	14ch	15ch	18ch	19ch	22ch	23ch		
端子電圧	49. 6	47. 5	47.0	46. 5	45. 6	46. 3		ブースター 入力
(dB μ V)	80, 7	79. 0	78. 5	77. 6	77. 6	77. 5		ブースター 出力
電界強度換算值(dB)	15. 3	15. 4	15. 6	15. 7	15. 9	16.0		
電界強度(dB µ V/m)	64. 9	62. 9	62. 6	62. 2	61.5	62. 3		
BER (ビタビ復号後)	0. 0E+00							
MER	>27	>27	>27	>27	>27	26. 8		
画像評価	0	0	0	0	0	0		
品質評価	A	A	A	A	A	A

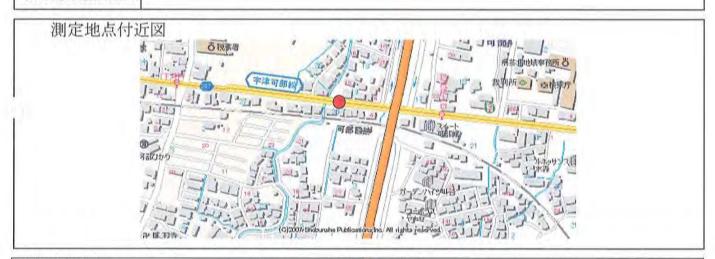
調查年	F 月 日	平成23年7月5日	受信アンテナ高	8m	調査地点No	5
天	候	はれ	アンテナ素子数	標準	地点資料No	
調査場所	斤概略	路上	アンテナ種別	標準	600 A 500 CH	T
広島市	7安佐北区可	「部四丁目20−3付近	ブースター使用	有り	一 総合評価	1

調查対象局					可部局 (デジタル)	
放送事業者	NHK-G	NHK-E	RCC	HTV	HOME	TSS	備考
物理チャンネル(ch)	14ch	15ch	18ch	19ch	22ch	23ch	
端子電圧	51.4	51.3	48. 0	47.9	49. 3	50. 6	ブースター 入力
$(dB \mu V)$	82. 5	82. 8	79. 5	79. 0	81. 3	81. 8	ブースター 出力
電界強度換算值(dB)	15. 3	15. 4	15.6	15. 7	15. 9	16.0	
電界強度 (dB μ V/m)	66. 7	66. 7	63. 6	63, 6	65. 2	66. 6	
BER (ビタビ復号後)	0. 0E+00						
MER	>27	>27	>27	>27	>27	>27	
画像評価	0	0	0	0	0	0	
品質評価	A	A	A	A	A	A

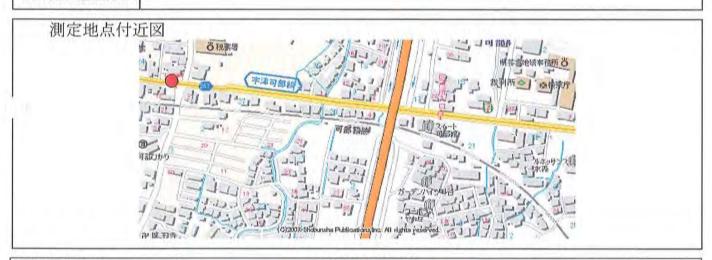
調查年	月 日	平成23年7月5日	受信アンテナ高	8m	調査地点No	6
天	候	はれ	アンテナ素子数	標準	地点資料No	
調査場列	斤概略	路上	アンテナ種別	標準	◆公 △ NT /TE	T
広島市	方安佐北区亀	山二丁目27-2付近	ブースター使用	有り	一 総合評価	1

調查対象局					可部局 (デジタル)		
放送事業者	NHK-G	NHK-E	RCC	HTV	HOME	TSS		備考
物理チャンネル(ch)	14ch	15ch	18ch	19ch	22ch	23ch		
端子電圧	48.0	47. 4	49. 6	48. 0	49. 6	50. 8		ブースター 入力
(dB μ V)	79. 1	78. 9	81. 1	79. 1	81.6	82. 0		ブースター 出力
電界強度換算值(dB)	15. 3	15. 4	15. 6	15. 7	15. 9	16. 0		
電界強度(dB µ V/m)	63. 3	62. 8	65. 2	63. 7	65. 5	66. 8		
BER (ビタビ復号後)	0. 0E+00							
MER	>27	>27	>27	>27	>27	>27		
画像評価	0	0	0	0	0	0		
品質評価	A	A	A	A	A	A

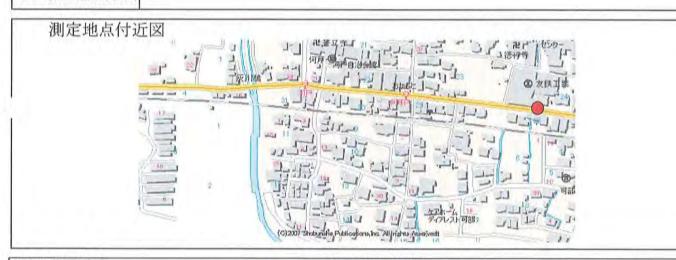
調查生	F月 日	平成23年7月5日	受信アンテナ高	8m	調査地点No	7
天	候	はれ	アンテナ素子数	標準	地点資料No	
調査場所	近概略	路上	アンテナ種別	標準	6分 △ 50 Arc	Ť
広島市	安佐北区亀	山二丁目24-14付近	プースター使用	有り	一 総合評価	1

調查対象局					可部局 (デジタル)	
放送事業者	NHK-G	NHK-E	RCC	HTV	HOME	TSS	備考
物理チャンネル(ch)	14ch	15ch	18ch	19ch	22ch	23ch	
端子電圧	51.7	50. 7	49. 9	50. 4	46. 7	49. 3	ブースター 入力
(dB μ V)	82, 8	82. 2	81. 4	81.5	78. 7	80. 5	プースター 出力
電界強度換算值(dB)	15. 3	15, 4	15.6	15.7	15. 9	16. 0	
電界強度(dBμV/m)	67.0	66. 1	65. 5	66. 1	62. 6	65. 3	
BER (ビタビ復号後)	0. 0E+00						
MER	>27	>27	>27	>27	>27	>27	
画像評価	0	0	0	0	0	0	
品質評価	A	A	A	A	A	A

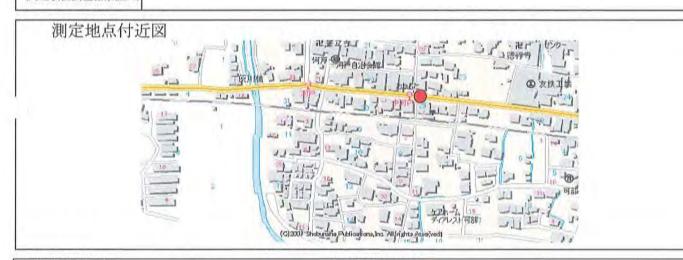
調查生	月 月	平成23年7月5日	受信アンテナ高	8m	調査地点No	8
天	候	はれ	アンテナ素子数	標準	地点資料No	
調査場所	斤概略	路上	アンテナ種別	標準	ON A STEAM	T
広島市	5安佐北区亀	山二丁目29-4付近	ブースター使用	有り	一 総合評価	1

調査対象局					可部局(デジタル)		
放送事業者	NHK-G	NHK-E	RCC	HTV	HOME	TSS		備考
物理チャンネル(ch)	14ch	15ch	18ch	19ch	22ch	23ch		
端子電圧	53. 1	52. 0	52. 5	50. 4	44. 7	43. 5		ブースター 入力
(dB μ V)	84. 2	83. 5	84. 0	81, 5	76. 7	74. 7		ブースター 出力
電界強度換算值(dB)	15. 3	15. 4	15.6	15. 7	15. 9	16, 0		
電界強度(dB µ V/m)	68. 4	67.4	68. 1	66. 1	60.6	59. 5		
BER (ビタビ復号後)	0. 0E+00							
MER	>27	>27	>27	>27	>27	26. 0		
画像評価	0	0	0	0	0	0		
品質評価	A	A	A	A	A	A

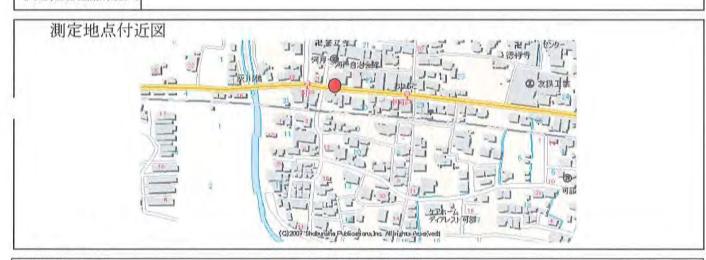
調査年	月日	平成23年7月5日	受信アンテナ高	8m	調査地点No	9
天	候	はれ	アンテナ素子数	標準	地点資料No	
調査場所概	略	路上	アンテナ種別	標準	60A A 30 Auc	т
広島市安	佐北区亀	山二丁目22-13付近	ブースター使用	有り	一 総合評価	1

調査対象局					可部局 (デジタル)	
放送事業者	NHK-G	NHK-E	RCC	HTV	HOME	TSS	備考
物理チャンネル(ch)	14ch	15ch	18ch	19ch	22ch	23ch	
端子電圧	50. 2	50. 6	50. 1	51. 4	50. 5	52. 0	ブースター 入力
(dB μ V)	81. 3	82. 1	81.6	82. 5	82. 5	83. 2	ブースター 出力
電界強度換算值(dB)	15. 3	15.4	15.6	15.7	15. 9	16. 0	
電界強度(dBμV/m)	65. 5	66. 0	65.7	67. 1	66. 4	68. 0	
BER (ビタビ復号後)	0. 0E+00						
MER	>27	>27	>27	>27	>27	>27	
画像評価	0	0	0	0	0	0	
品質評価	Α	A	A	A	A	A

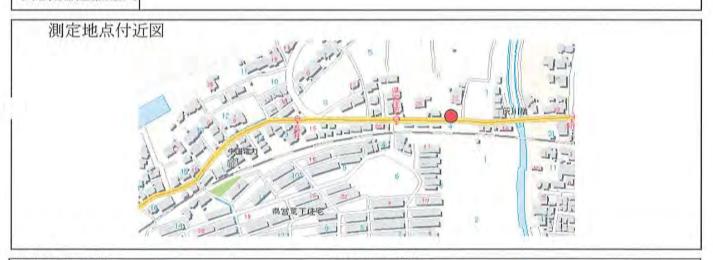
調查句	三月 日	平成23年7月5日	受信アンテナ高	8m	調査地点No	10
天	候	はれ	アンテナ素子数	標準	地点資料No	
調査場所	斤概略	路上	アンテナ種別	標準	※ △ → □ / □ / □	т
広島市	安佐北区亀山	南二丁目3-22付近	ブースター使用	有り	一 総合評価	1

調査対象局					可部局 (デジタル)	
放送事業者	NHK-G	NHK-E	RCC	HTV	HOME	TSS	備考
物理チャンネル(ch)	14ch	15ch	18ch	19ch	22ch	23ch	
端子電圧	49. 8	49. 0	49.8	51. 2	48.8	50, 1	プースター 入力
(dB μ V)	80. 9	80. 5	81.3	82, 3	80.8	81. 3	プースター 出力
電界強度換算值(dB)	15. 3	15. 4	15. 6	15. 7	15. 9	16. 0	
電界強度 (dB μ V/m)	65. 1	64. 4	65. 4	66. 9	64.7	66. 1	
BER (ビタビ復号後)	0. 0E+00						
MER	>27	>27	>27	>27	>27	>27	
画像評価	0	0	0	0	0	0	
品質評価	A	A	A	A	A	A

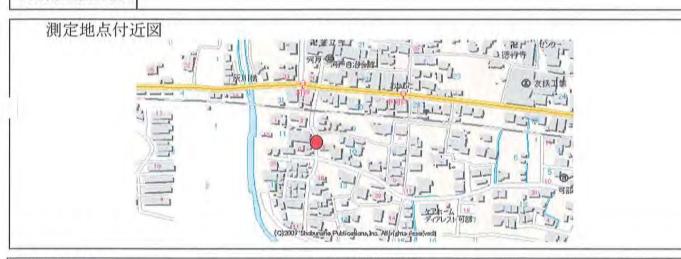
調查年	1月日	平成23年7月5日	受信アンテナ高	8m	調査地点No	11
天	候	はれ	アンテナ素子数	標準	地点資料No	
調査場所	斤概略	路上	アンテナ種別	標準	600 △ Str Ctrc	т
広島市	安佐北区亀	山一丁目10-13付近	ブースター使用	有り	一 総合評価	1

調査対象局					可部局 (デジタル)	
放送事業者	NHK-G	NHK-E	RCC	HTV	HOME	TSS	備考
物理チャンネル(ch)	14ch	15ch	18ch	19ch	22ch	23ch	
端子電圧	44. 1	44. 6	44. 3	44. 6	43. 6	44. 9	ブースター 入力
$(dB \mu V)$	75. 2	76. 1	75. 8	75. 7	75. 6	76. 1	ブースター 出力
電界強度換算值(dB)	15. 3	15. 4	15.6	15. 7	15. 9	16.0	
電界強度 (dB μ V/m)	59. 4	60. 0	59. 9	60. 3	59. 5	60.9	
BER (ビタビ復号後)	0. 0E+00						
MER	26, 6	26. 6	26. 7	26, 8	>27	26. 0	
画像評価	0	0	0	0	0	0	
品質評価	A	A	A	A	A	A

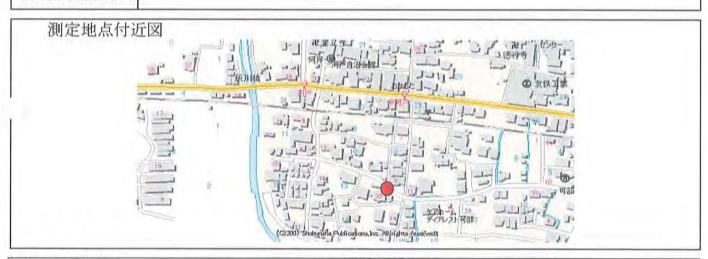
調查句	月 月	平成23年7月5日	受信アンテナ高	8m	調査地点No	12
天	候	はれ	アンテナ素子数	標準	地点資料No	
調査場所	斤概略	路上	アンテナ種別	標準	6W A ∃TI ATC	T
広島市	市安佐北区創	仙一丁目8-9付近	ブースター使用	有り	総合評価 総合評価	1

調查対象局					可部局 (デジタル)		
放送事業者	NHK-G	NHK-E	RCC	HTV	HOME	TSS		備考
物理チャンネル(ch)	14ch	15ch	18ch	19ch	22ch	23ch		
端子電圧	49. 6	50. 4	50. 4	51.2	49. 0	50. 5		ブースター 入力
(dB μ V)	80. 7	81.9	81, 9	82. 3	81.0	81. 7		ブースター 出力
電界強度換算值(dB)	15.3	15. 4	15. 6	15. 7	15.9	16. 0		
電界強度(dBμV/m)	64.9	65. 8	66. 0	66. 9	64.9	66. 5		
BER (ビタビ復号後)	0. 0E+00							
MER	>27	>27	>27	>27	>27	>27		
画像評価	0	0	0	0	0	0		
品質評価	A	A	A	A	A	A

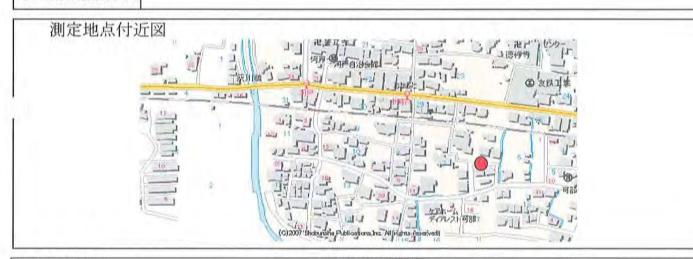
調查年月日	平成23年7月5日	受信アンテナ高	8m	調査地点No	13
天 候	はれ	アンテナ素子数	標準	地点資料No	
調查場所概略	路上	アンテナ種別	標準	600 A 307 CH	т
広島市安佐北区	亀山一丁目7-3付近	ブースター使用	有り	一 総合評価	1

調査対象局					可部局(デジタル)	
放送事業者	NHK-G	NHK-E	RCC	HTV	HOME	TSS	備考
物理チャンネル(ch)	14ch	15ch	18ch	19ch	22ch	23ch	
端子電圧	52. 9	53. 0	52. 7	52. 7	51.8	52. 1	ブースター 入力
(dB μ V)	84. 0	84. 5	84. 2	83, 8	83, 8	83. 3	ブースター 出力
電界強度換算值(dB)	15. 3	15, 4	15.6	15. 7	15, 9	16.0	
電界強度(dB µ V/m)	68. 2	68, 4	68. 3	68. 4	67. 7	68. 1	
BER (ビタビ復号後)	0. 0E+00						
MER	>27	>27	>27	>27	>27	>27	
画像評価	0	0	0	0	0	0	
品質評価	Α	A	A	A	A	A

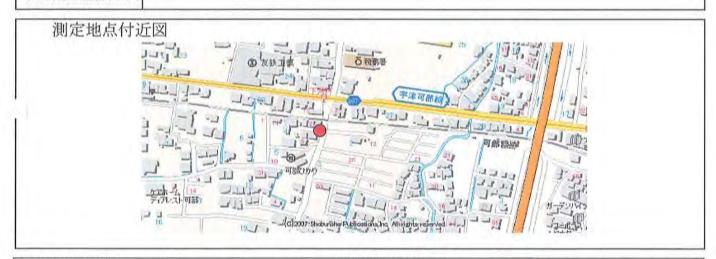
調查勾	戶月日	平成23年7月5日	受信アンテナ高	8m	調査地点No	14
天	候	はれ	アンテナ素子数	標準	地点資料No	
調査場列	斤概略	路上	アンテナ種別	標準	600 A 557 Eur	т
広島	市安佐北区	亀山一丁目4-2-1	ブースター使用	有り	一 総合評価	1

調査対象局					可部局 (デジタル)	
放送事業者	NHK-G	NHK-E	RCC	HTV	HOME	TSS	備考
物理チャンネル(ch)	14ch	15ch	18ch	19ch	22ch	23ch	
端子電圧	48. 3	48. 0	49. 6	49. 9	46. 5	47. 9	ブースタ 入力
$(dB \mu V)$	79. 4	79. 5	81.1	81.0	78. 5	79. 1	ブースタ 出力
電界強度換算值(dB)	15. 3	15. 4	15.6	15. 7	15. 9	16.0	
電界強度(dBμV/m)	63. 6	63. 4	65. 2	65. 6	62. 4	63. 9	
BER (ビタビ復号後)	0. 0E+00						
MER	>27	>27	>27	>27	>27	>27	
画像評価	0	0	0	0	0	0	
品質評価	A	A	A	A	A	A

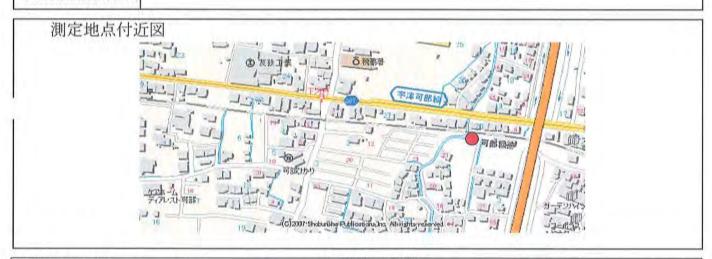
調查年	月 日	平成23年7月5日	受信アンテナ高	8m	調査地点No	15
天	候	はれ	アンテナ素子数	標準	地点資料No	
調査場所	斤概略	路上	アンテナ種別	標準	605 A 307 ETE	т
広島市	安佐北区可普	8一丁目4駐車場付近	ブースター使用	有り	一 総合評価	1

調查対象局					可部局(デジタル)	
放送事業者	NHK-G	NHK-E	RCC	HTV	HOME	TSS	備考
物理チャンネル(ch)	14ch	15ch	18ch	19ch	22ch	23ch	
端子電圧	51.3	51. 1	50.6	49. 0	46. 2	48. 5	ブースター 入力
$(dB \mu V)$	82. 4	82. 6	82. 1	80. 1	78. 2	79. 7	ブースター 出力
電界強度換算值(dB)	15. 3	15. 4	15, 6	15. 7	15.9	16, 0	
電界強度(dB μ V/m)	66. 6	66. 5	66. 2	64. 7	62. 1	64. 5	
BER (ビタビ復号後)	0. 0E+00						
MER	>27	>27	>27	>27	>27	>27	
画像評価	0	0	0	0	0	0	
品質評価	A	A	A	A	A	A

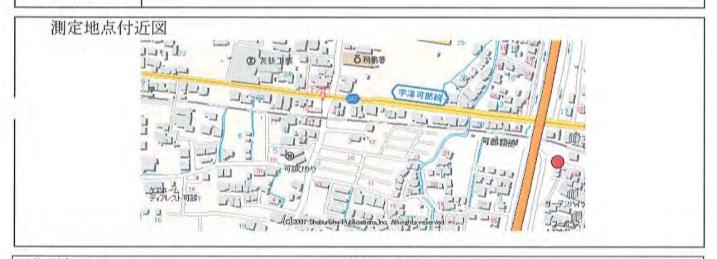
調查対象局			可	部局(デジタ)	rL)	
広島市安	佐北区市	丁部一丁目3-6付近	ブースター使用	有り	4557 [2] 日上 [10]	7
調查場所概率	格	路上	アンテナ種別	標準	総合評価	T
天	候	はれ	アンテナ素子数	標準	地点資料No	
調査年月	目	平成23年7月5日	受信アンテナ高	8m	調査地点No	16

調查対象局					可部局 (デジタル)	
放送事業者	NHK-G	NHK-E	RCC	HTV	HOME	TSS	備考
物理チャンネル(ch)	14ch	15ch	18ch	19ch	22ch	23ch	
端子電圧	48. 3	48. 0	46. 9	47. 2	43. 3	47. 2	ブースタ 入力
(dB μ V)	79. 4	79. 5	78. 4	78. 3	75. 3	78. 4	ブースタ 出力
電界強度換算值(dB)	15. 3	15.4	15, 6	15. 7	15. 9	16.0	
電界強度(dB µ V/m)	63. 6	63. 4	62. 5	62. 9	59. 2	63. 2	
BER (ビタビ復号後)	0. 0E+00						
MER	26. 6	>27	>27	26. 0	>27	26. 1	
画像評価	0	0	0	0	0	0	
品質評価	A	٨	A	A	A	A

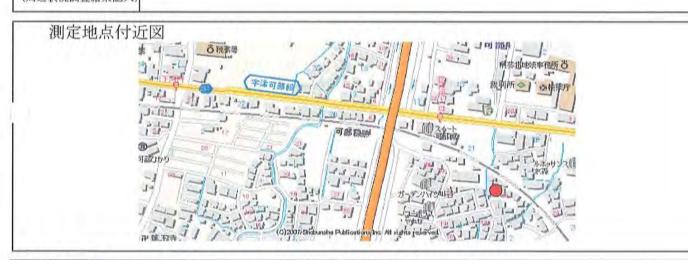
調查年	月日	平成23年	年7月5日	受信アンテナ高			8m	調査地点No	17
天	候	ti)	:h	アンテ・	ナ素子数	楊	要準	地点資料No	
調査場所	概略	路	E	アンテ	ナ種別	標	要準	645 A 937 ATC	Ť
広島市安	性北区可音	3一丁目2-2	6-12付近	ブース	ター使用	1	手り	総合評価	1
調査対象	局					可部局((デジタル)	
协送事業	*	NHK-G	NHK-F	RCC	нту	HOME	TSS		備老

調査対象局	可部局 (デジタル)							
放送事業者	NHK-G	NHK-E	RCC	HTV	HOME	TSS		備考
物理チャンネル(ch)	14ch	15ch	18ch	19ch	22ch	23ch		
端子電圧 (dBμV)	53. 8	54.0	53. 8	54. 0	50. 6	50. 7		ブースター 入力
	84. 9	85. 5	85. 3	85. 1	82. 6	81. 9		ブースター 出力
電界強度換算值(dB)	15. 3	15, 4	15. 6	15. 7	15. 9	16.0		
電界強度(dBμV/m)	69. 1	69. 4	69. 4	69. 7	66. 5	66. 7		
BER (ビタビ復号後)	0. 0E+00	0. 0E+00	0. 0E+00	0. 0E+00	0. 0E+00	0. 0E+00		
MER	>27	>27	>27	>27	>27	>27		
画像評価	0	0	0	0	0	0		
品質評価	A	A	A	A	A	A
