# 備えあれば憂いなし

## 耐震金具のご案内／阪神大震災住宅内部被害調査

# 阪神大震災 家具による被害状況

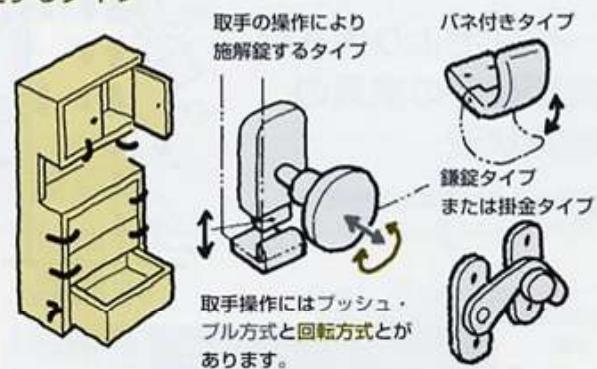
##### 扉・引出し開放防止金具

振動などで、扉や引出しが勝手に開いてしまうのを防  
止するタイプ

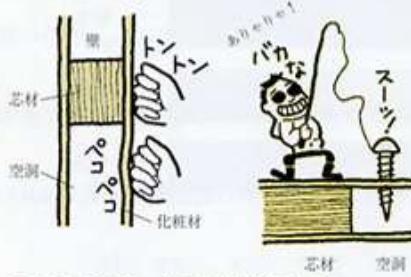
#### ■芯材のある場所に取り付けて下さい。

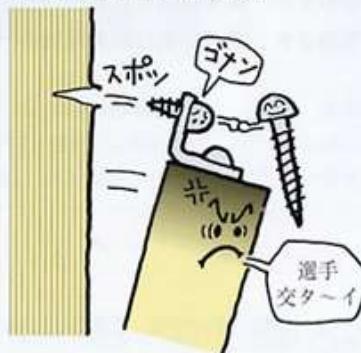
### 木ネジは長めをご使用下さい。

いかにも頑丈に出来ている耐震金具を使用したとしても、取り付ける木ネジが短か過ぎたり、細過ぎたりしては、何にもなりません。特に、軟らかい素材(すなわち引き抜き強さが劣る素材)に取り付ける場合には、できる限り長い木ネジを使用するようにして下さい。

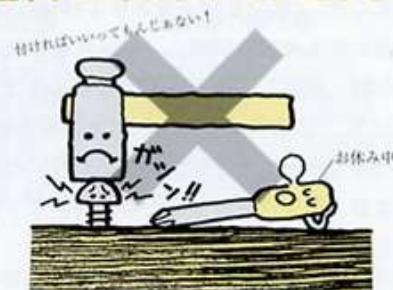
#### ■木ネジはドライバーでしっかりと！

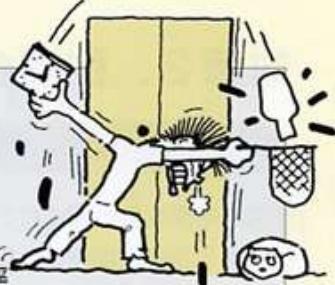
家具の上に置かれた危険物の落下率

## 家具の上に置かれた危険物の約7割が落下

家具の3割以上に物が載せられており、そのうちガラスや陶器などのように重くて落下すると危険と思われる物が、7割以上も落下しています。

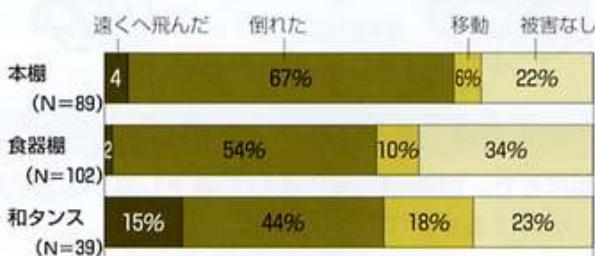
種類別に見た家具の被害状況

## 一般住宅より大きい高層住宅の家具の被害状況

一般住宅にくらべて、すべての家具の被害状況が1.5倍前後大きく、本棚の7割が、その他の家具も半数以上が転倒しています。しかしその反面、滑ったり移動したりした家具が少ないのが特徴です。

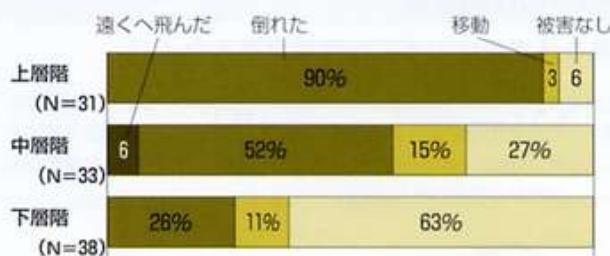
居住階別に見た家具の被害状況

## 上層階ほど大きい家具の被害状況

上表は、居住階による家具の被害状況の違いを見たものです。

上層階ほど転倒率が高く、下層階にくらべてほぼ3倍になっています。
