## 試掘調査の基本方針（案）

今回の試掘調査は、「平和記念公園における旧中島地区被爆遺構の展示整備」を目指して実施するものであり、この試掘調査の成果は、次の展開（展示整備）につなぐこととする。

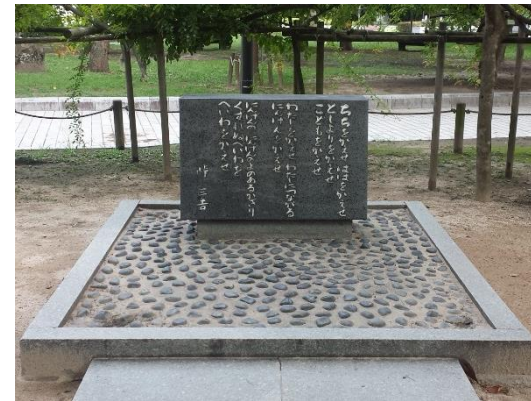
峠三吉詩碑

○記念碑などがある場所は、原則として試掘調査を行わない。

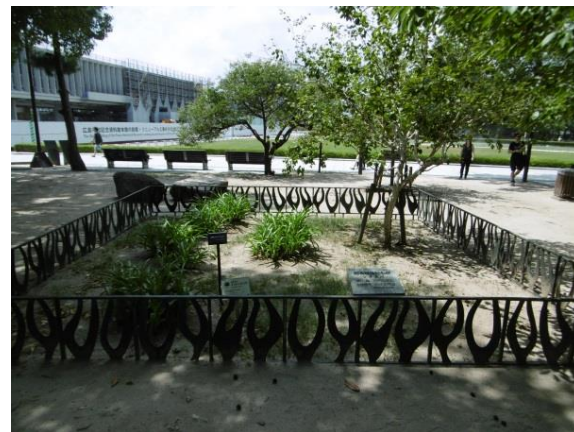
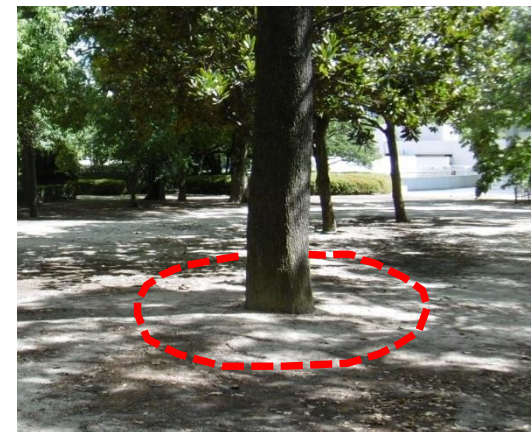
被爆したハマユウ  
都市提携記念樹シラカバ（ボルゴグラード市）

○被爆樹木及び記念樹（柵等を含む。）や、その他の樹木及びその近辺は、原則として試掘調査を行わない。

高木などの場合は根の広がりも考慮する。

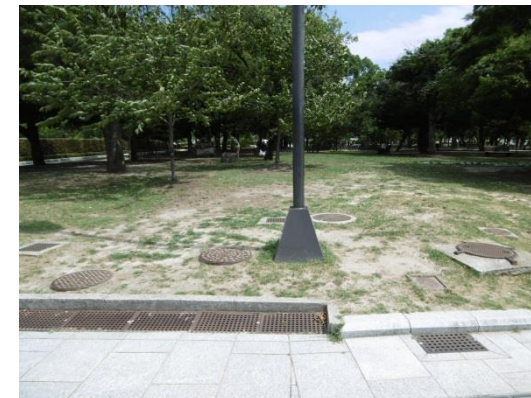
雨水桝などが集中する場所

○園路及び地上構造物（建築物・工作物及び土地に固定してある設備等）がある場所、あるいは、地下埋設物（配管、配線、柵など）がある場所は、原則として試掘調査を行わない。
