試掘調査箇所（案）

（1）試掘調査箇所の設定（Aゾーン）

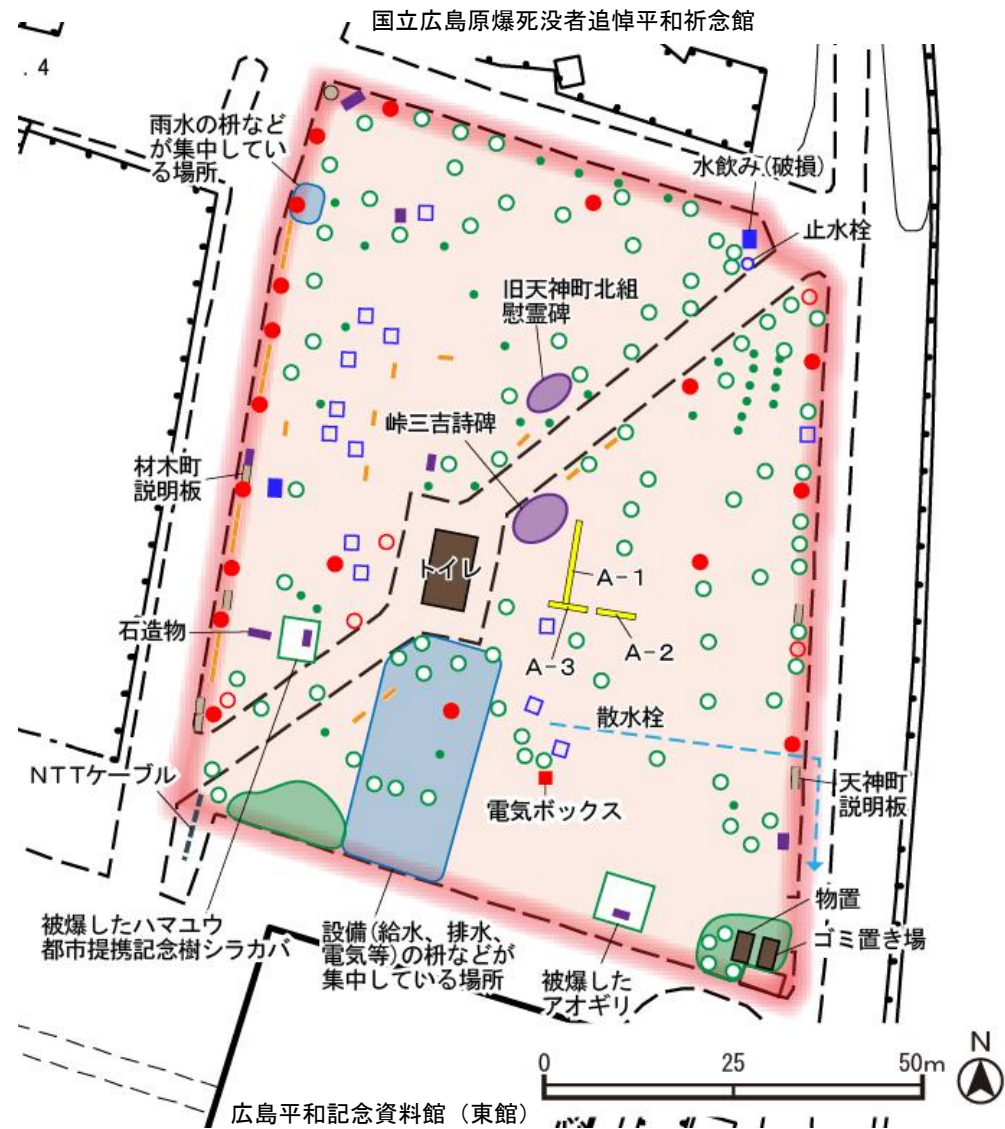
（現況図）

※「現況図」は、1/2,500の地形図（広島市）を拡大した図の上に、記念碑、トイレ、樹木（中高木）、照明灯、地下埋設物等を追記したものである。

第1回懇談会での委員提案を踏まえ、天神町筋を確認することができるよう、現況の記念碑や被爆樹木等に影響を及ぼさないよう配慮しつつ、トレンチを入れる箇所を設定する。  
なお、委員提案箇所のうち、広島平和記念資料館（東館）と被爆したアオギリの間の敷石部分については、広島平和記念資料館（東館）の地下構造物があることから、試掘調査箇所の対象から外すこととする。
