## 恵下埋立地（仮称）建設工事現場における新たな燃え殻について

令和元年 5 月 27 日に、恵下埋立地（仮称）建設工事現場において、防災調整池の区域内を掘削中に新たに確認された燃え殻の件について、分析結果が判明したため、以下のとおり報告します。

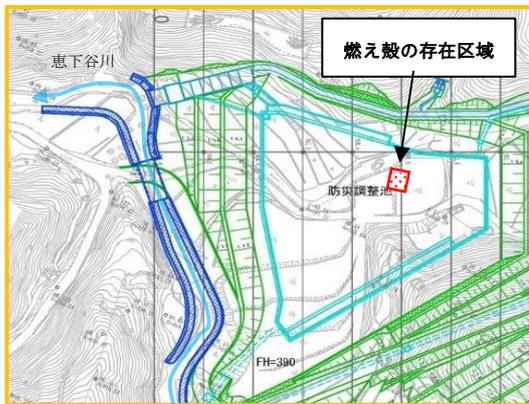
- (1) 範囲：約 90 m<sup>2</sup> (7.6m×11.8m)
- (2) 深さ：約 1.5m～1.8m
- (3) 概ねの量：約 200 トン (約 150 m<sup>3</sup>)

燃え殻については、廃棄物処理法に基づき、管理型の最終処分場で適正に処理する。  
なお、燃え殻の処理によって、工事工程への影響は出ない見通し。
