平成26年8月豪雨

# 被災地域の復興まちづくり

広島市

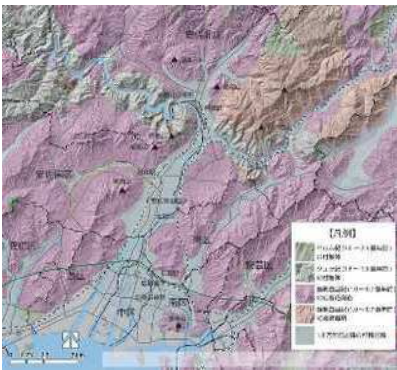
市域北部に位置する安佐南区及び安佐北区内の太田川流域は、広島花崗岩が風化したマサ土が表層に堆積している丘陵地が広がっており、集中豪雨等による斜面崩壊や土石流の発生しやすい地形的・地質的特性を有しています。特に八木・緑井地区や可部東地区等の丘陵地は、斜面を流下する多数の沢の出口付近に形成された扇状地であり、このような扇状地をはじめとする山麓堆積地は、これまでに土石流や斜面崩壊が繰り返し発生して形成されたものであり、土砂災害が発生しやすい地形とも言えます。

産総研地質調査総合センター  
「20 万分の 1 日本シームレス地質図」及び  
地理院「色別標高図」を加工して作成

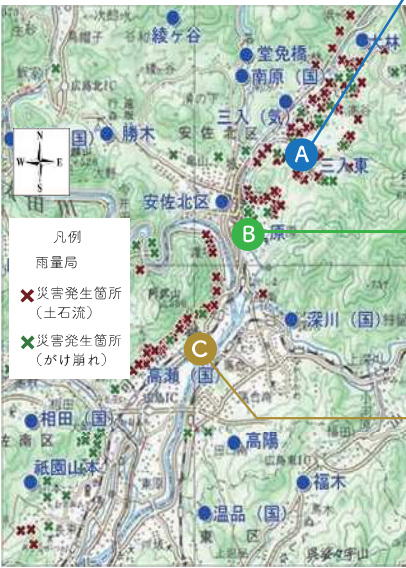
気象レーダーによる雨雲の様子  
平成 26 年 8 月 20 日 01 時 30 分  
(資料提供：気象庁広島地方気象台)

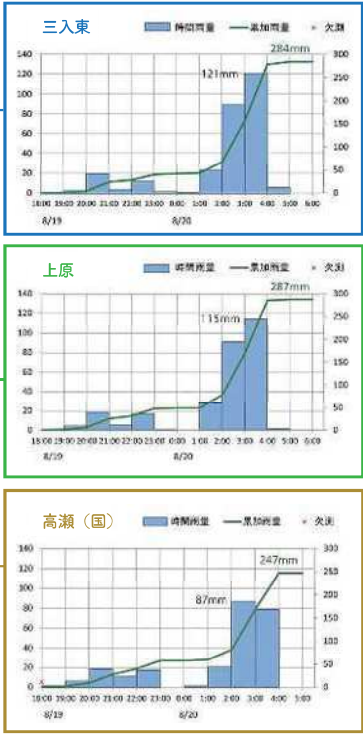
| 雨量観測局 | 最大時間雨量 | 24 時間累積最大雨量<br>(8 月 19 日 9 時～20 日 9 時) |
| <b>A</b> 三入東<br>雨量観測局<br>(安佐北区) | <b>121mm</b><br>(8 月 20 日 3 時～4 時) | <b>284mm</b> |
| <b>B</b> 上原<br>雨量観測局<br>(安佐北区) | <b>115mm</b><br>(8 月 20 日 3 時～4 時) | <b>287mm</b> |
| <b>C</b> 高瀬<br>雨量観測局<br>(安佐南区) | <b>87mm</b><br>(8 月 20 日 2 時～3 時) | <b>247mm</b> |

この年の 8 月、2 つの台風（第 11 号・第 12 号）が日本に接近・上陸しました。これに加え、前線の位置や湿った気流の影響を受け、列島は、北海道から九州まで多くの地域で記録的な大雨が発生しました。広島県地方でも、8 月 19 日夜から 20 日明け方にかけて、日本海に停滞する前線に暖かく湿った空気が流れ込み、大気の状態が非常に不安定となり、大雨が降りやすい状況となっていました。安佐北区においては、1 時間最大 121 mm、24 時間累積で最大 287 mm という観測史上最大の豪雨が発生しました。また、安佐南区においても、1 時間最大 87 mm、24 時間累積最大 247 mm という集中豪雨が観測されました。梅雨時期 1 か月分の雨量がわずか 1 日、場所によっては数時間のうちに降ったこととなります。安佐南区山本地区から安佐北区大林地区に至る帯状の範囲においては、8 月 20 日 1 時から 4 時までの 3 時間の累積雨量が 200 mm を超えた地域もあり、土石流や急傾斜地崩壊（がけ崩れ）の発生しやすい地形的・地質的特性と相まって多数の災害が発生しました。

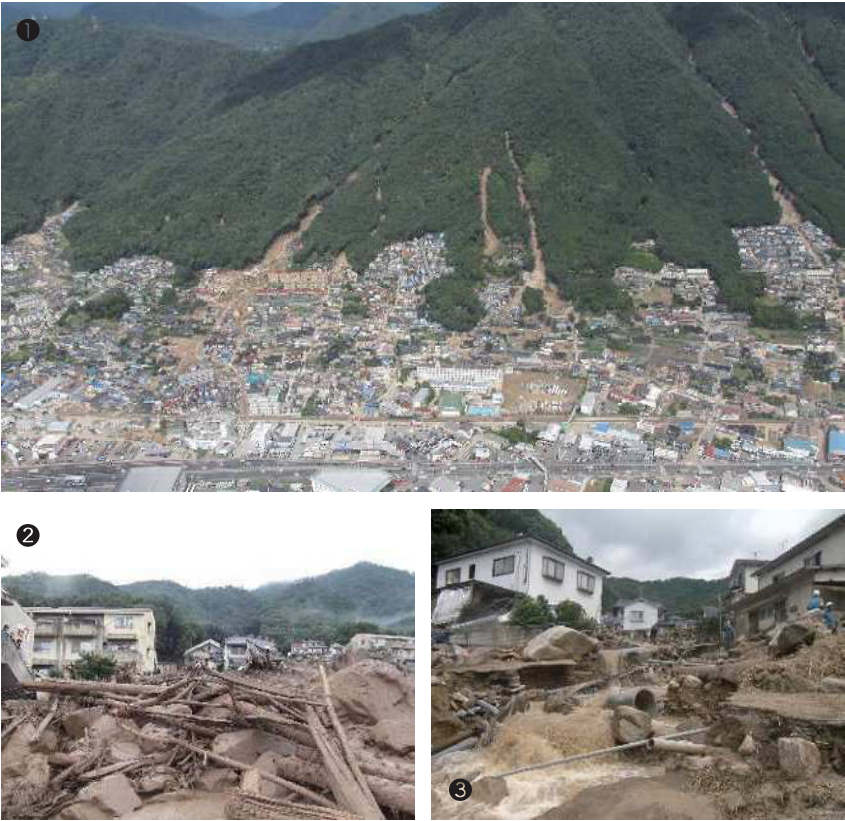
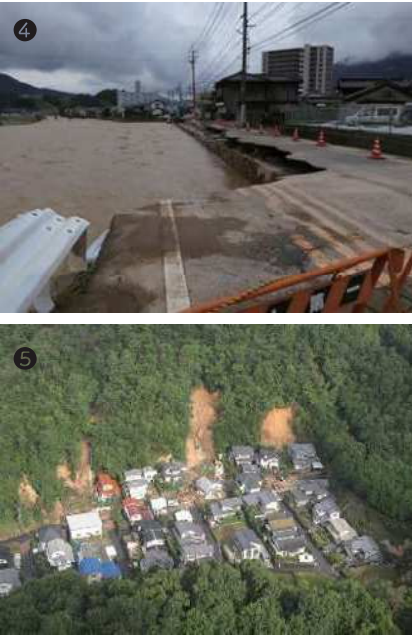
① 緑井八丁目～八木三丁目付近  
② 八木三丁目県営緑丘住宅付近  
③ 緑井八丁目  
④ 可部三丁目付近  
⑤ 可部町桐原地区梢台団地周辺

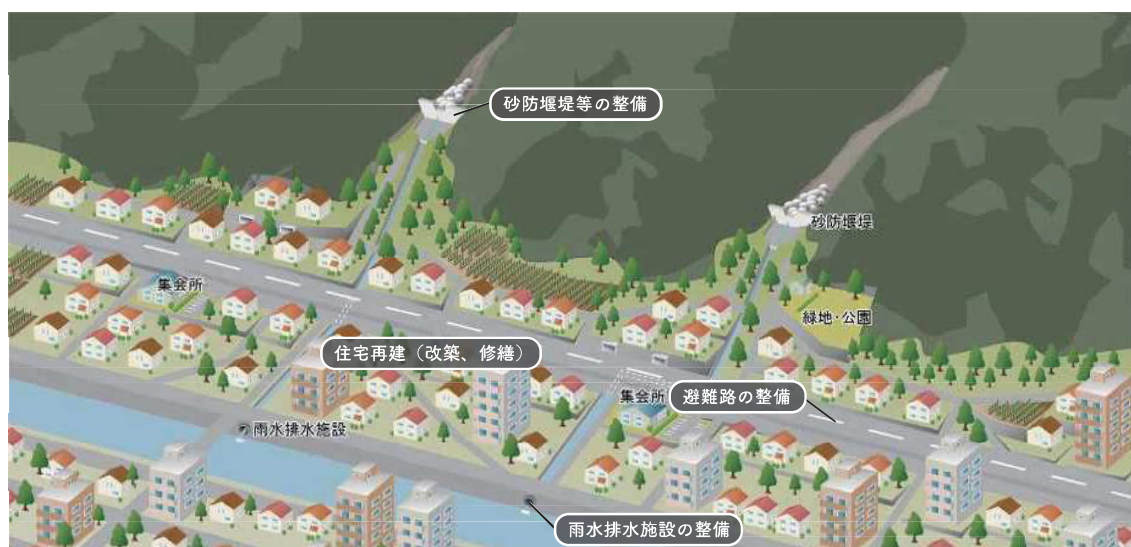
復興まちづくりイメージ

### 砂防堰堤等の整備

土石流から市民の生命と財産を守るための施設である砂防堰堤の整備に加え治山堰堤の整備を、国及び県の施策として推進します。

### 避難路の整備

災害発生時の避難路として機能する道路の整備により、市街地の安全性をより向上させます。

まちの骨格となる都市計画道路の整備を促進するほか、地域の防災道路となる生活道路を整備します。

### 雨水排水施設等の整備

豪雨の際の出水から市街地を守る雨水排水施設等を、砂防堰堤や避難路に併せて整備します。

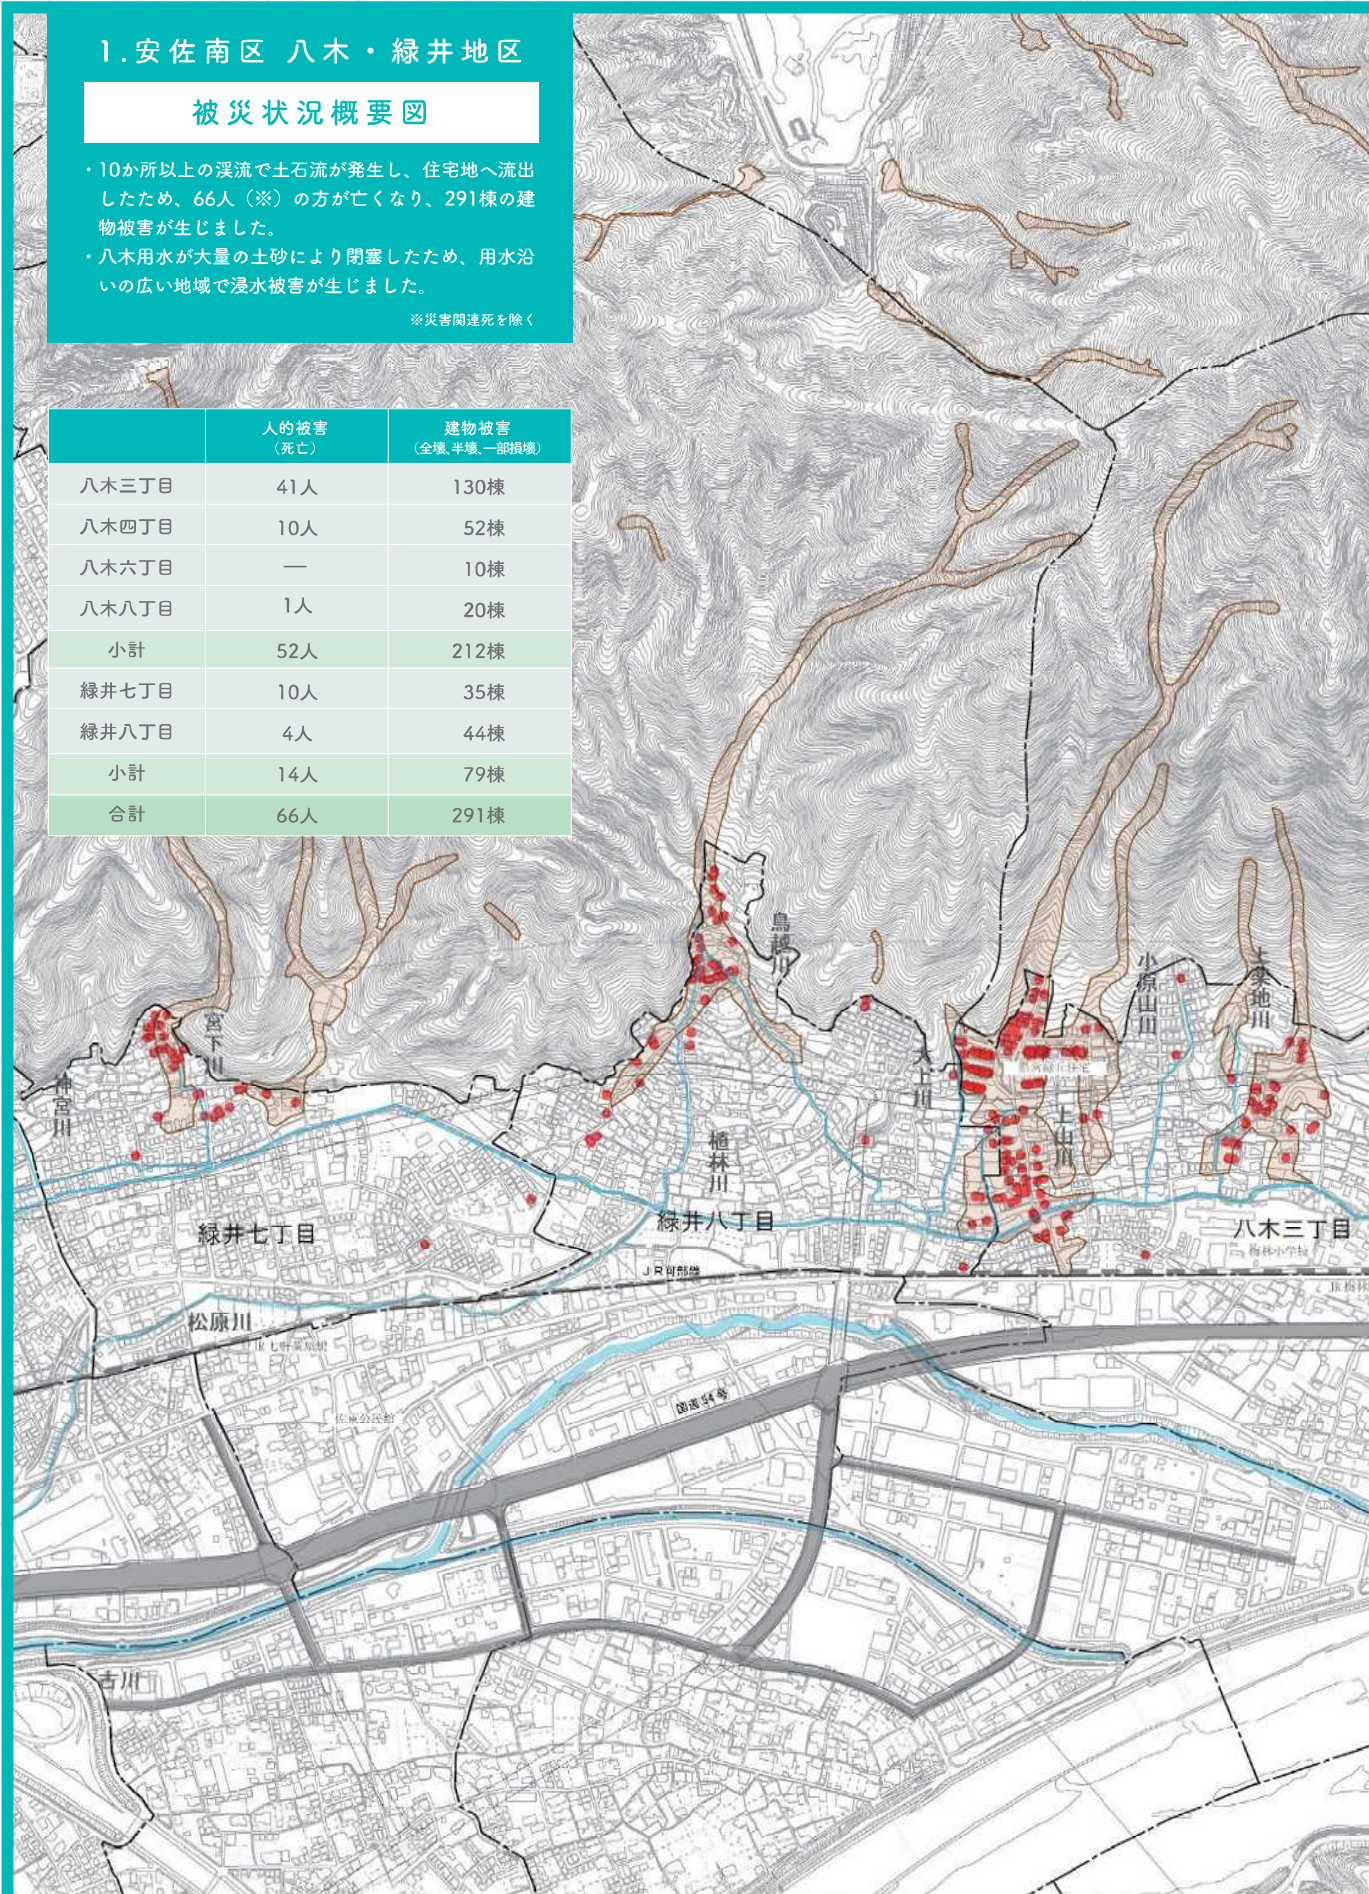
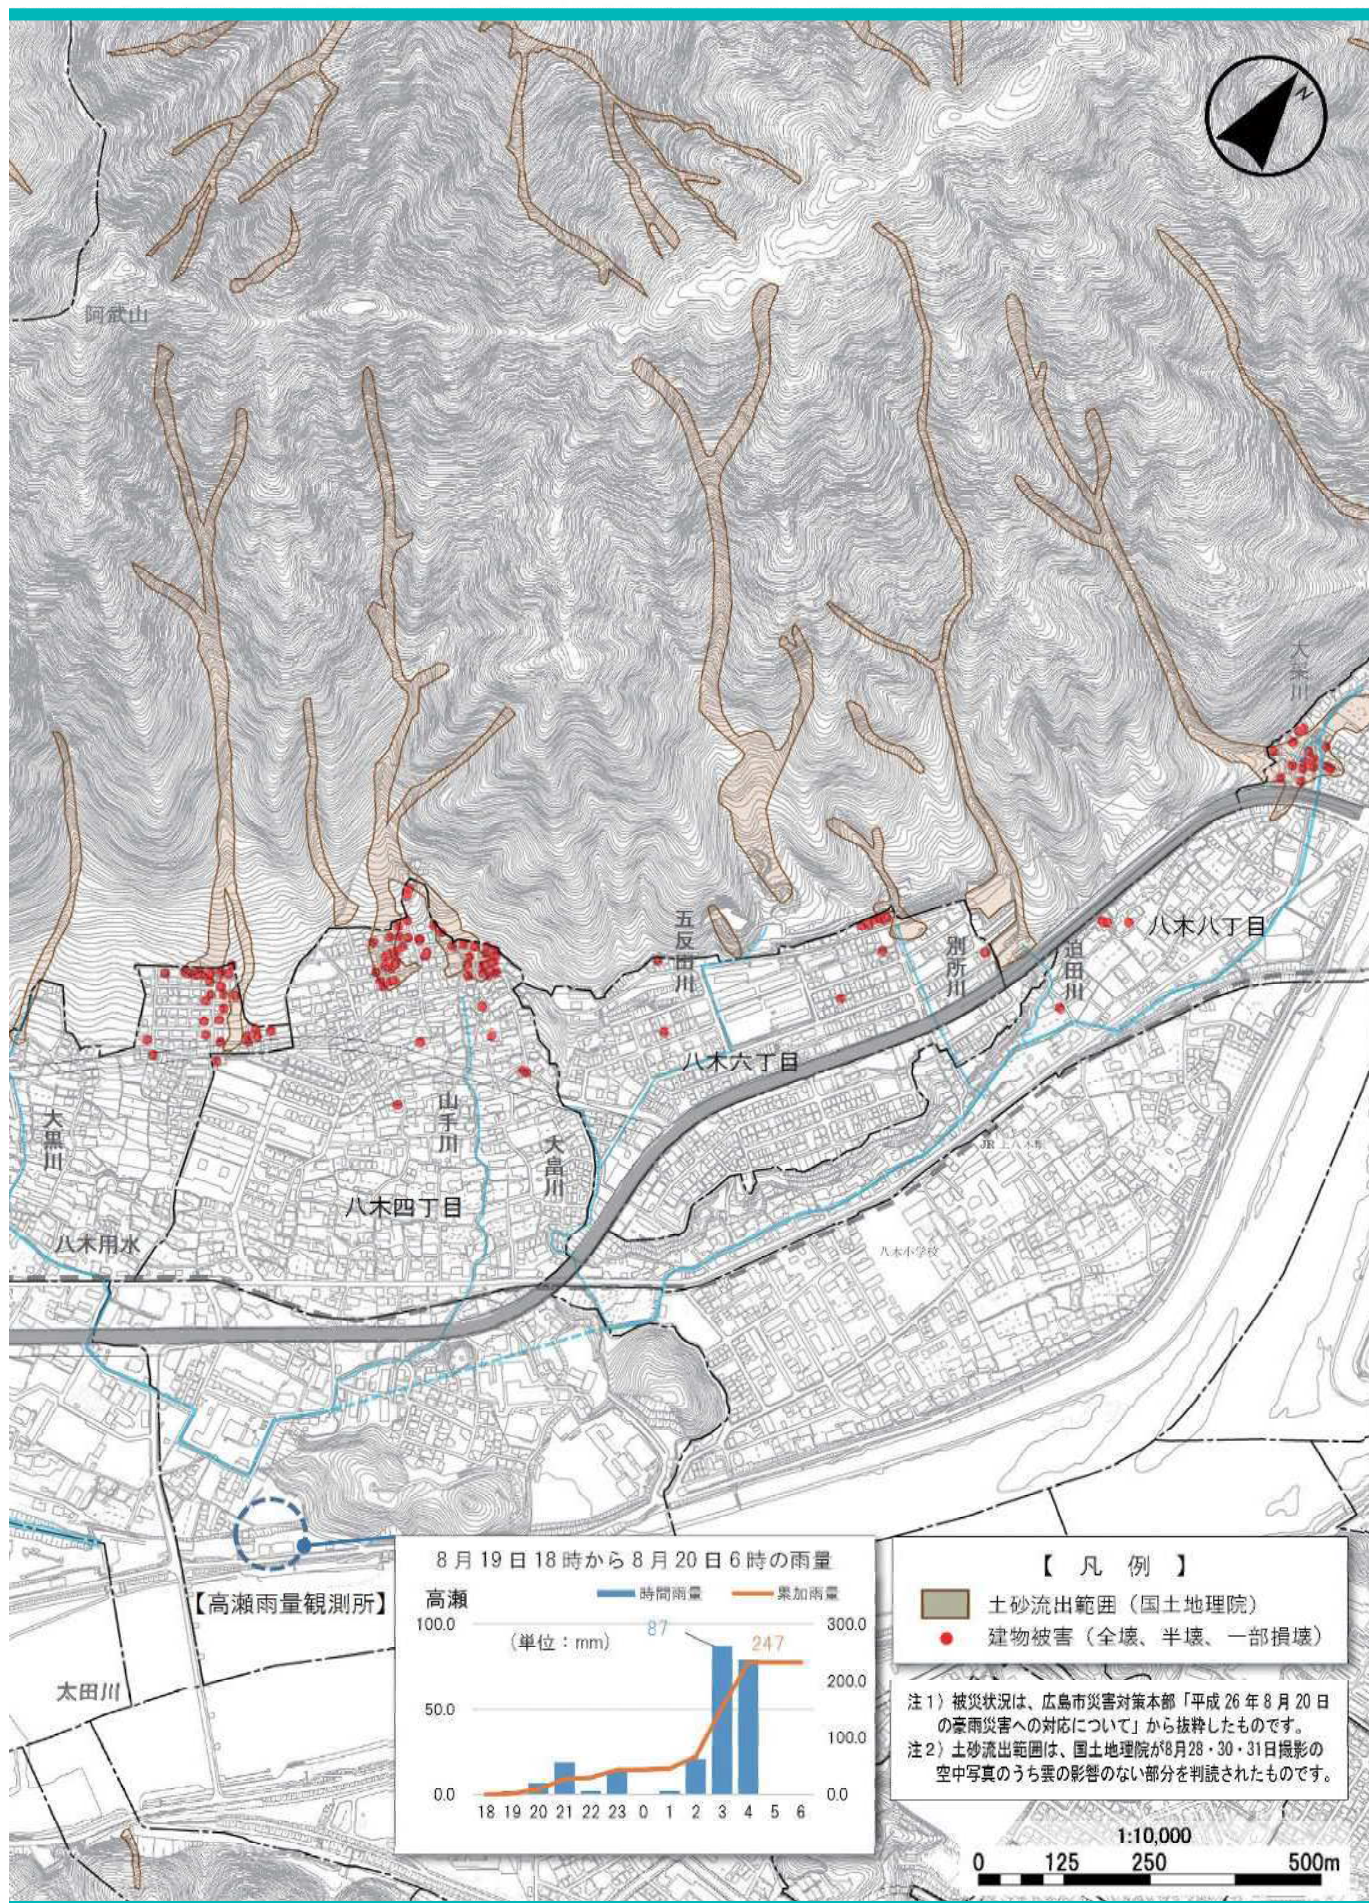
## 1. 安佐南区 八木・緑井地区

### 被災状況概要図

- ・10か所以上の渓流で土石流が発生し、住宅地へ流出したため、66人(※)の方が亡くなり、291棟の建物被害が生じました。
- ・八木用水が大量の土砂により閉塞したため、用水沿いの広い地域で浸水被害が生じました。

| | 人的被害<br>(死亡) | 建物被害<br>(全壊、半壊、一部損壊) |
| 八木三丁目 | 41人 | 130棟 |
| 八木四丁目 | 10人 | 52棟 |
| 八木六丁目 | — | 10棟 |
| 八木八丁目 | 1人 | 20棟 |
| 小計 | 52人 | 212棟 |
| 緑井七丁目 | 10人 | 35棟 |
| 緑井八丁目 | 4人 | 44棟 |
| 小計 | 14人 | 79棟 |
| 合計 | 66人 | 291棟 |

| 対象地区 | 安佐南区八木・緑井地区 | 安佐南区山本地区 |
|---|---|---|
| 被災状況 | 地区内の 10 か所以上の溪流において土石流が発生し、土砂や流木等が住宅地へ流出したため、八木地区で死者 52 人、緑井地区で死者 14 人の人的被害が生じました。特に八木三丁目では、JR 可部線付近まで家屋の損壊が及び、人的にも物的にも最大の被害を記録しました。また、地域の農業用水路である八木用水が大量の土砂により閉塞したため、流れ込む雨水が流下できなくなり、用水沿いの広い地域で浸水被害が生じました。 | 山本八丁目において急傾斜地崩壊が発生し、死者 2 人の人的被害が生じました。 |

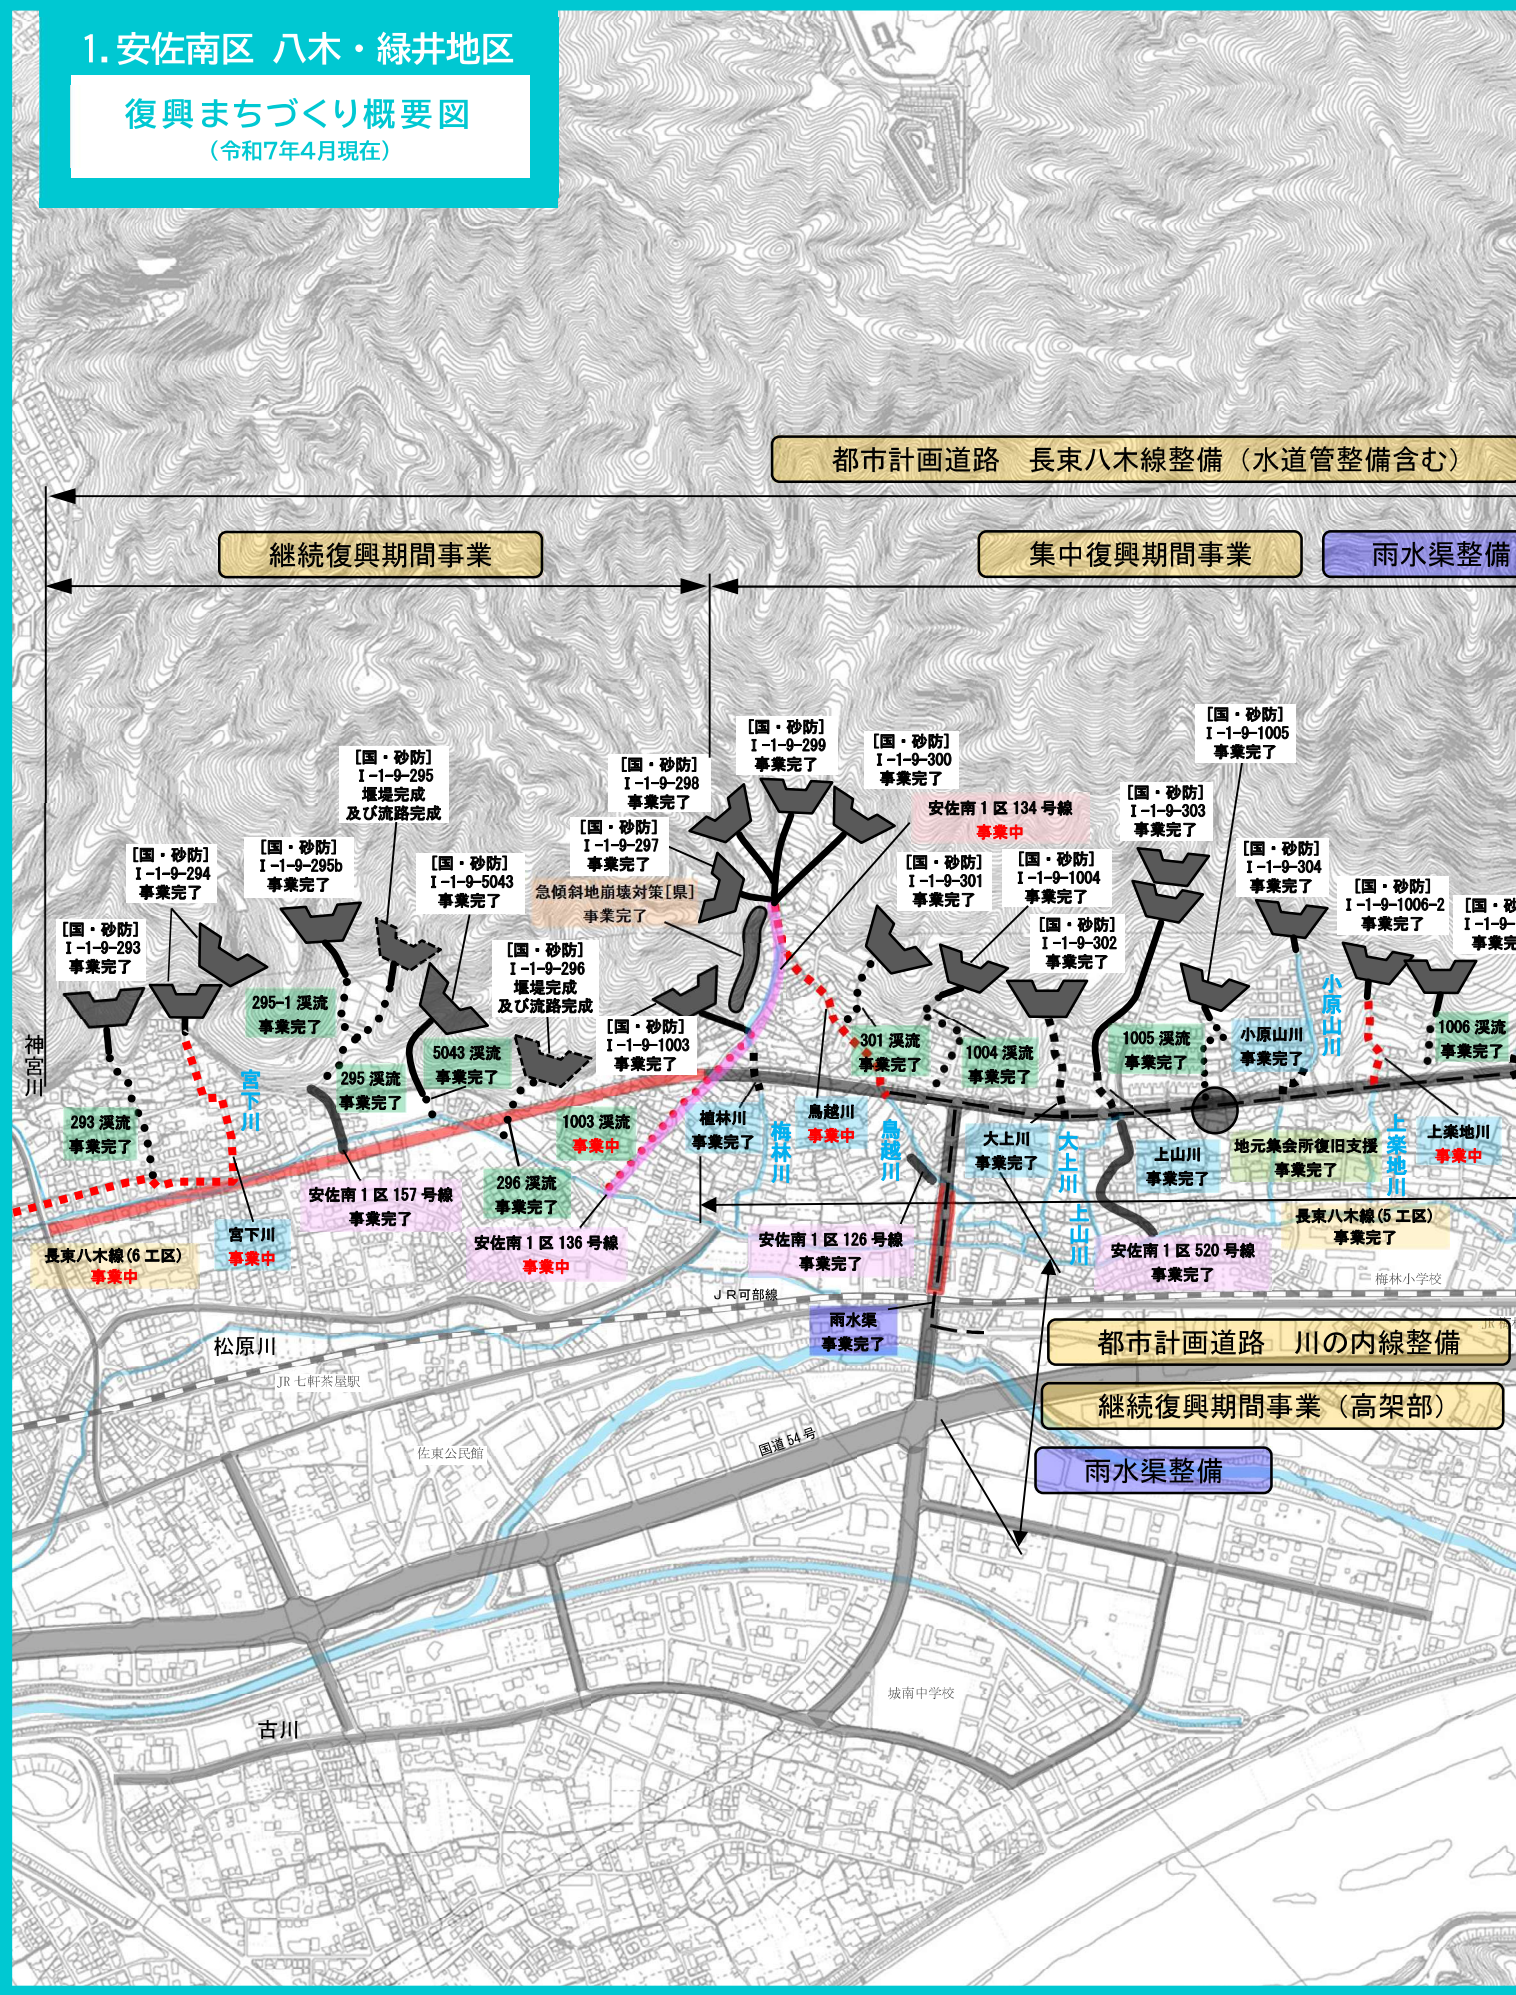
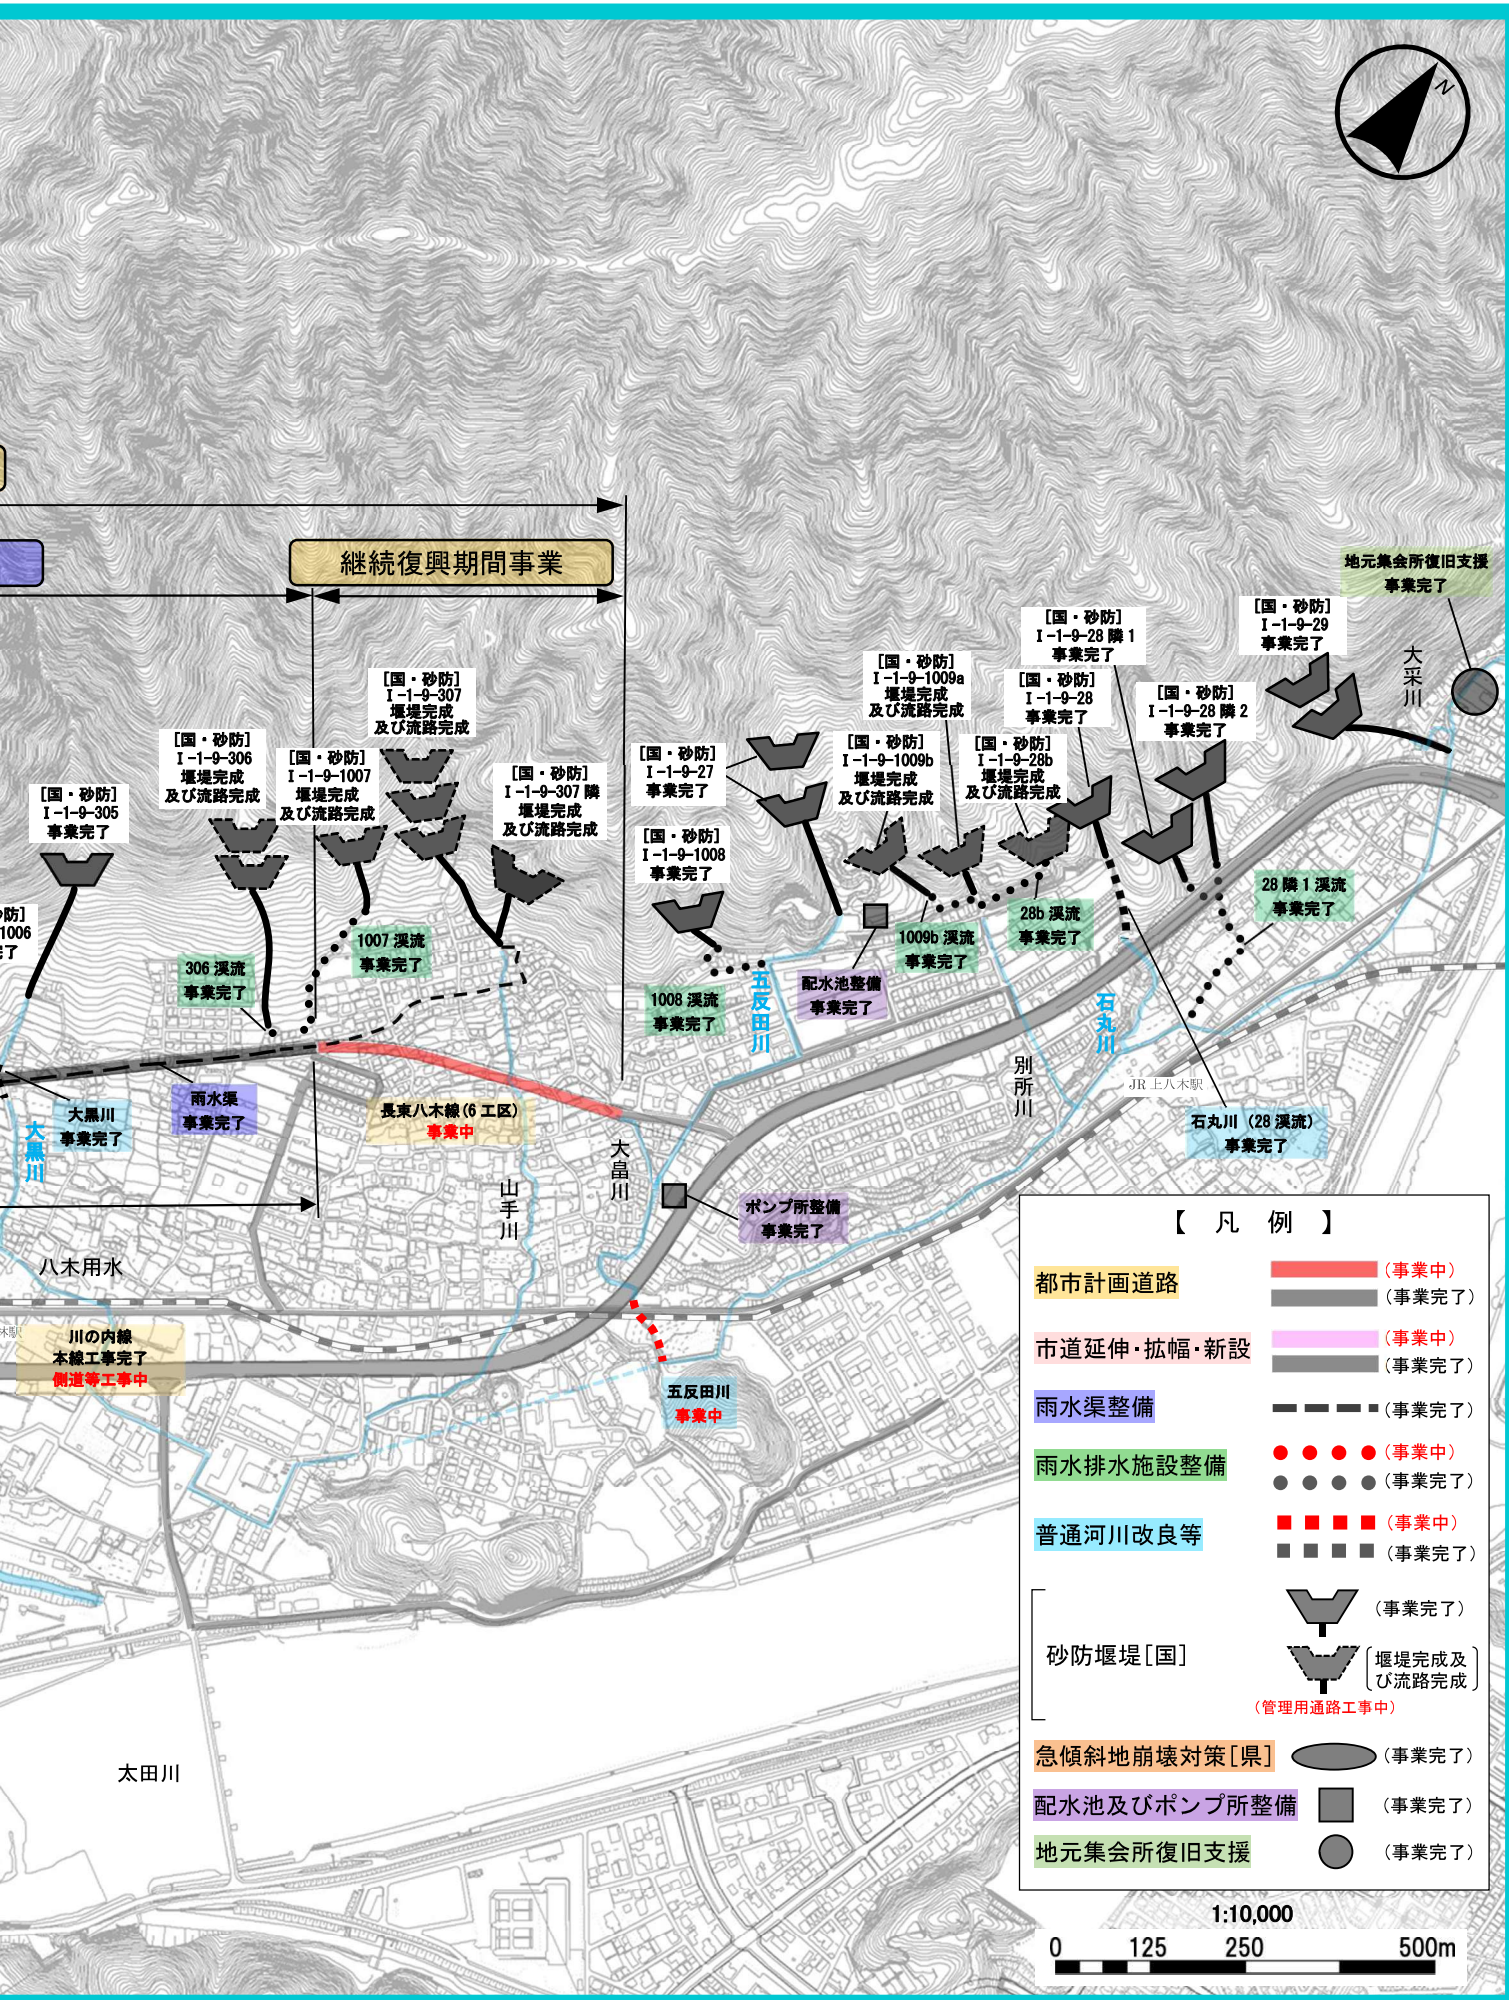
## 復興まちづくり概要図

継続復興期間事業

【国・砂防】  
I-1-9-29  
事業完了

【国・砂防】  
I-1-9-1009a  
堰堤完成  
及び流路完成

長東八木線(6工区)  
事業中

ポンプ所整備  
事業完了

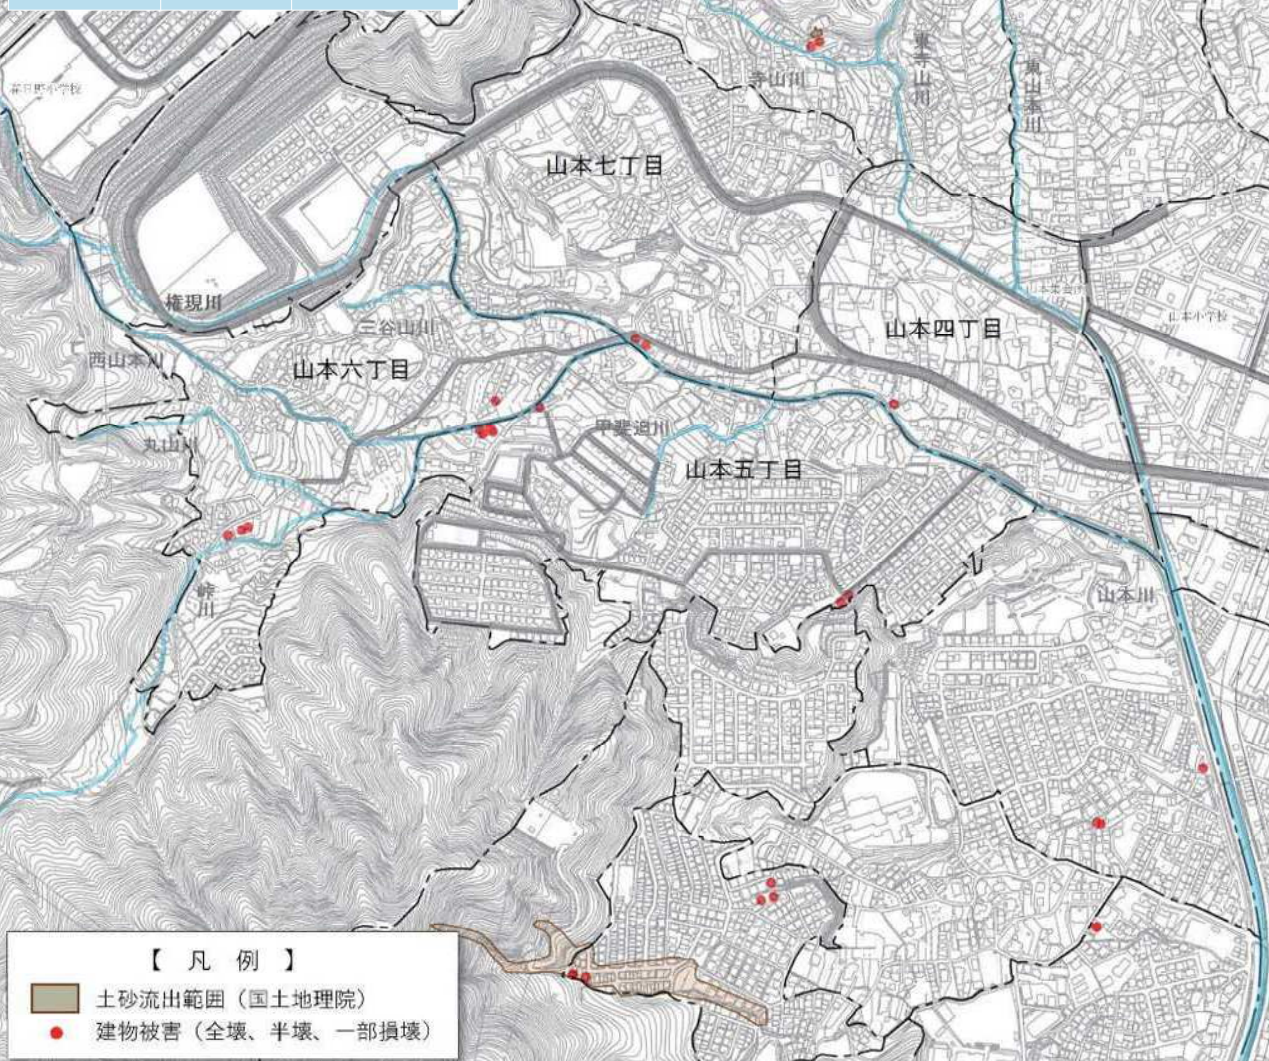
| | 人的被害<br>(死亡) | 建物被害<br>(全壊、半壊、一部損壊) |
| 山本四丁目 | — | 2棟 |
| 山本八丁目 | 2人 | 2棟 |
| 合 計 | 2人 | 13棟 |

注1) 被災状況は、広島市災害対策本部「平成26年8月20日の豪雨災害への対応について」から抜粋したものです。  
 注2) 土砂流出範囲は、国土地理院が8月28・30・31日撮影の空中写真のうち雲の影響のない部分を判読されたものです。

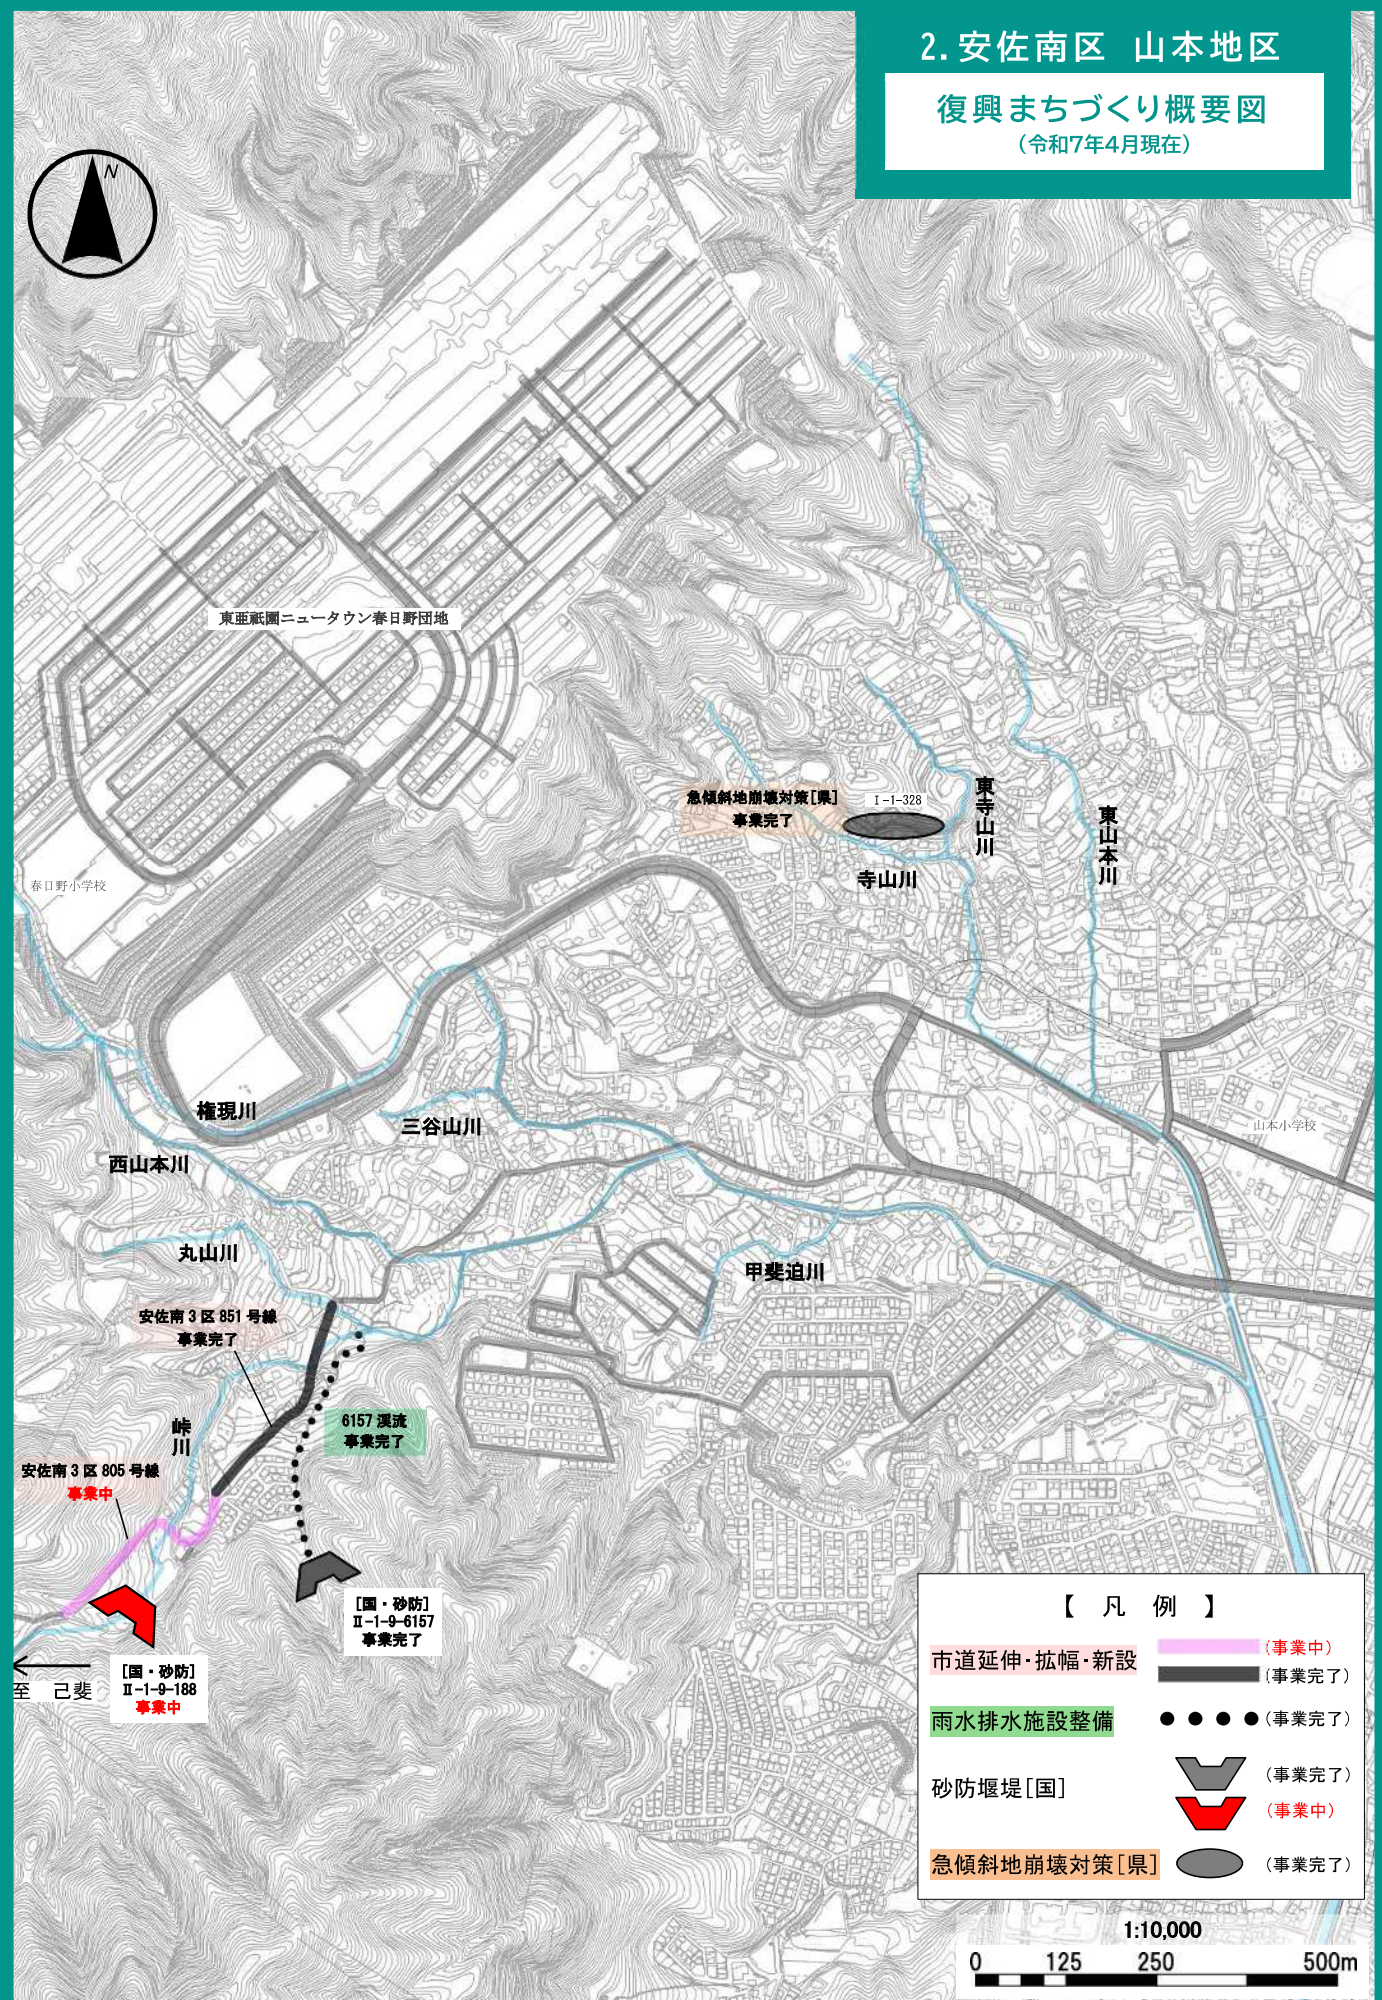
## 2. 安佐南区 山本地区

### 復興まちづくり概要図

(令和7年4月現在)

| 対象地区 | 安佐南区八木・緑井地区 | 安佐南区山本地区 |
|---|---|---|
| 復興まちづくりの方向性 | 砂防堰堤整備を国の事業として、急傾斜地崩壊対策を県の事業として、また、本市の事業として、広域避難路となる都市計画道路（長束八木線及び川の内線）と豪雨時の水を処理する雨水渠を同時に整備することで、安全性を向上させます。その他にも、生活道路や水道管の整備、地元集会所の復旧支援などに取り組むことで、公共交通機関や生活利便施設への良好なアクセスを活かした、活力のあるまちづくりを進めます。 | 砂防堰堤整備を国の事業として、急傾斜地崩壊対策を県の事業として、また、本市の事業として、砂防堰堤整備と併せて避難路となる市道を整備することにより、住宅地の安全性を高めます。 |

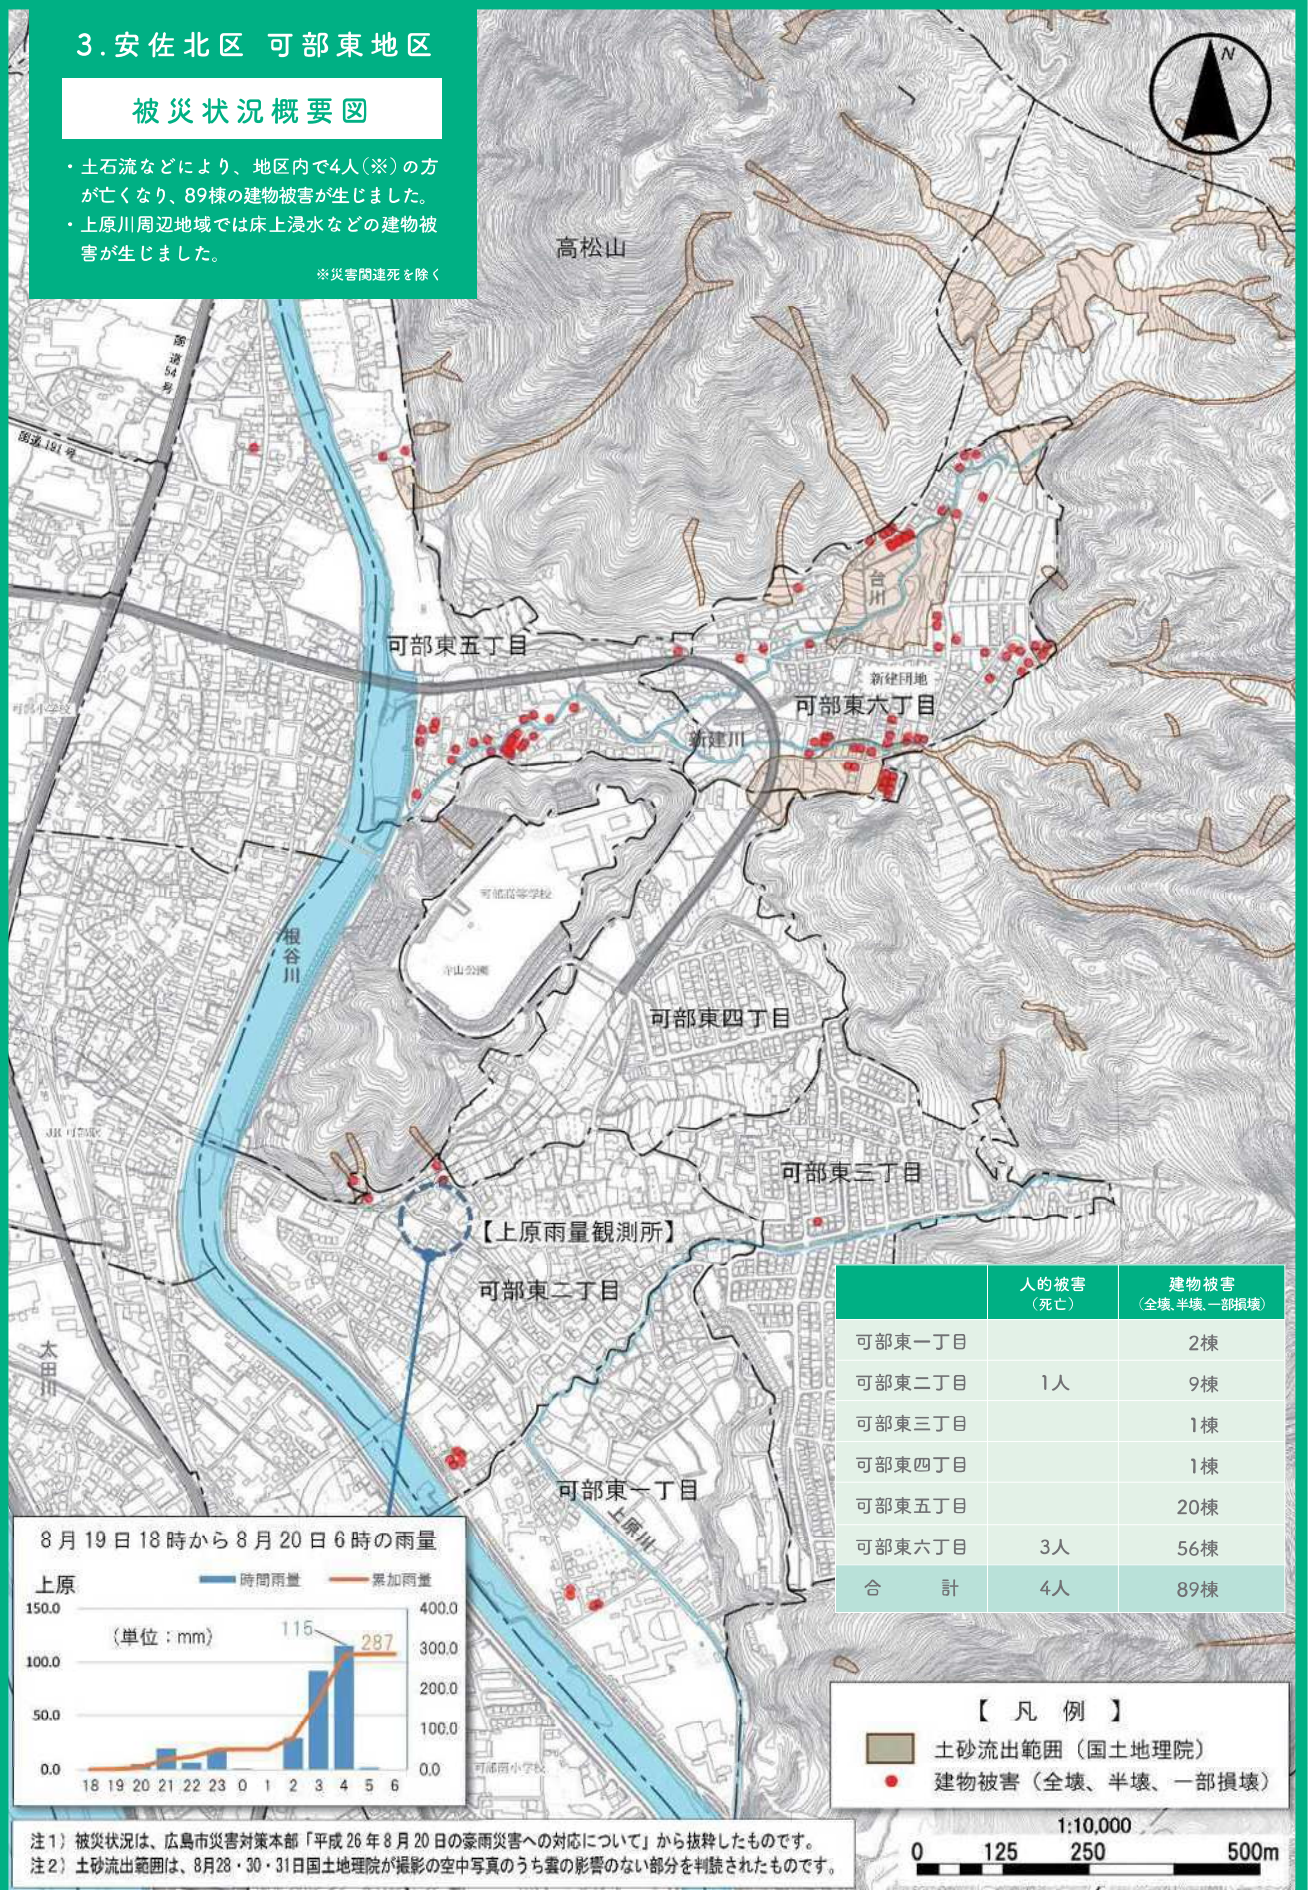
### 3. 安佐北区 可部東地区

#### 被災状況概要図

- ・土石流などにより、地区内で4人(※)の方が亡くなり、89棟の建物被害が生じました。
- ・上原川周辺地域では床上浸水などの建物被害が生じました。

| 安佐北区可部東地区 | 安佐北区三入南・桐原地区 | 安佐北区大林地区 |
|---|---|---|
| <p>地区内の溪流などにおいて土石流等が発生し、可部東二丁目で死者 1 人、可部東六丁目で死者 3 人の人的被害が生じました。また、一級河川根谷川の河岸の一部が崩壊したほか、可部東一丁目付近の砂防河川上原川周辺では床上浸水等の建物被害が生じました。</p> | <p>地区内の溪流などにおいて土石流等が発生し、死者 2 人の人的被害が生じました。また、道路への土砂の崩落により交通が分断され、梢台団地を含む地域が一時的に孤立しました。</p> | <p>地区内の溪流などにおいて土石流等が発生し、多数の建物被害が発生しました。また、高谷川など地区内の普通河川では、護岸の崩壊などの被害が生じたほか、市道（安佐北 3 区 368 号線）が斜面崩壊等により一時不通となり、生活交通である検山線（バス）が 20 日間運休となりました。</p> |
