平成26年8月豪雨

# 被災地域の復興まちづくり

広島市

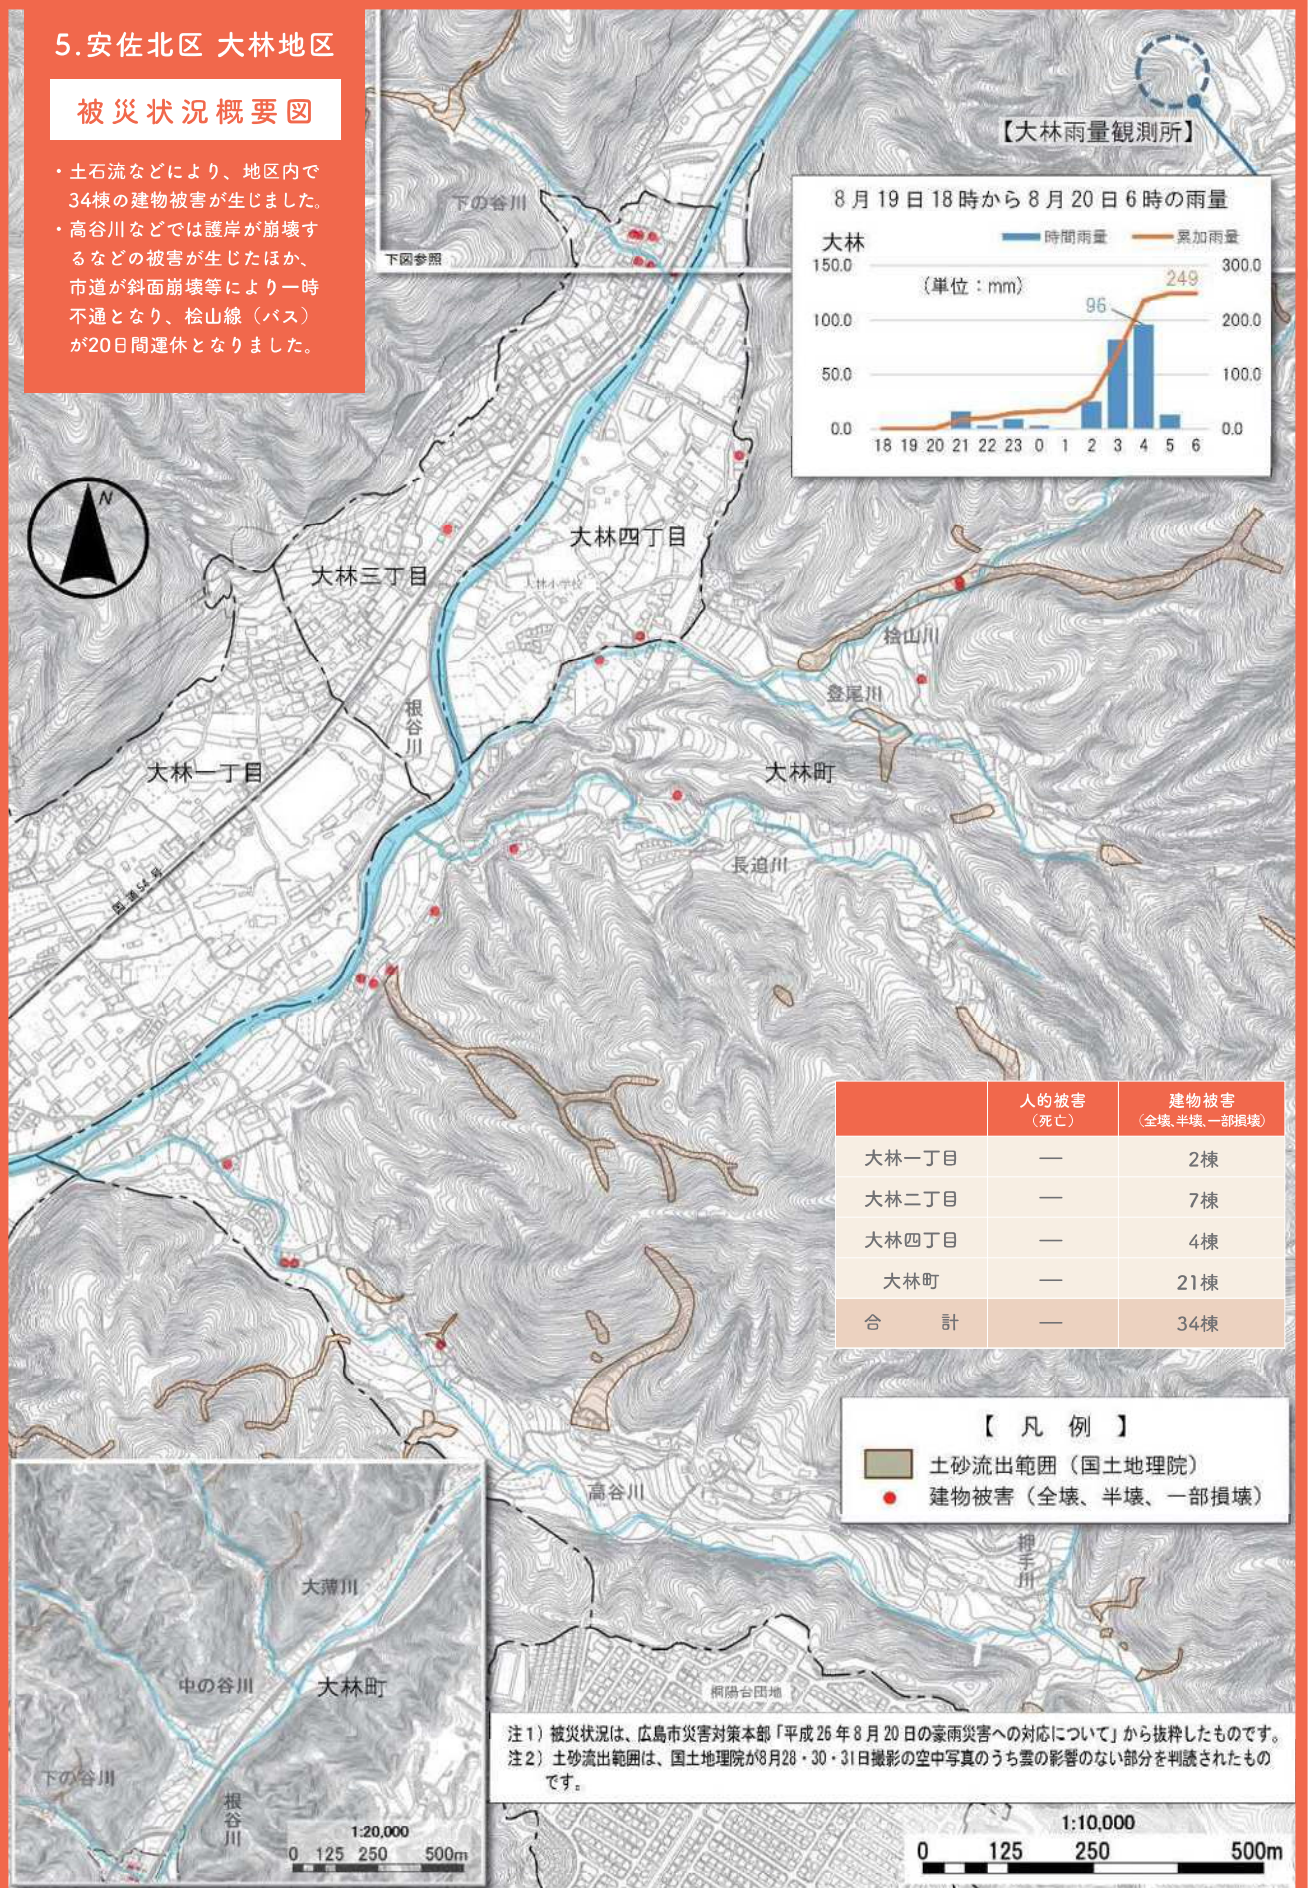
## 5. 安佐北区 大林地区

### 被災状況概要図

- ・土石流などにより、地区内で34棟の建物被害が生じました。
- ・高谷川などでは護岸が崩壊するなどの被害が生じたほか、市道が斜面崩壊等により一時不通となり、桧山線（バス）が20日間運休となりました。

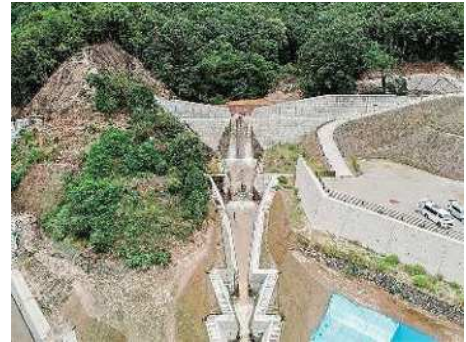
#### 鳥越川 1 号砂防堰堤

#### 堰堤の諸元

堤長：L=86.0m / 堤高：H=12.5m / 堆砂容量：V= 約 25,000 m<sup>3</sup>

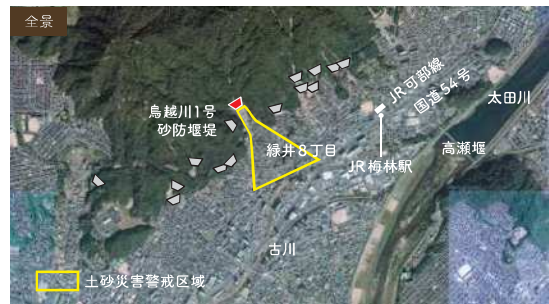
令和 3 年 8月12日から降り続いた大雨により、同月 14日に土石流が発生しましたが、鳥越川 1 号砂防堰堤において、土砂及び流木を捕捉し、下流地区への被害を未然に防止しました。

崩壊状況：捕捉土砂量 / 約 4,500 m<sup>3</sup>

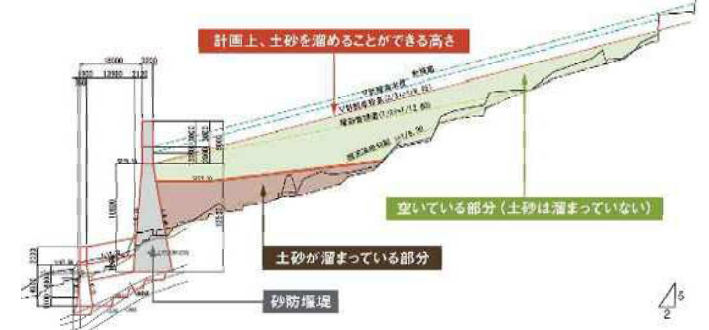
堆砂状況 (砂防堰堤を横からみたところ)

堰堤で捕捉した土砂の量をドローンにより撮影した画像をもとに解析した結果、約 4,500 m<sup>3</sup> ※1 の土砂が溜まっていることを確認しました。堆砂容量 ※2 約 25,000 m<sup>3</sup> に対し、約 20,500 m<sup>3</sup> (約 82%) の空き容量があることを確認しました。

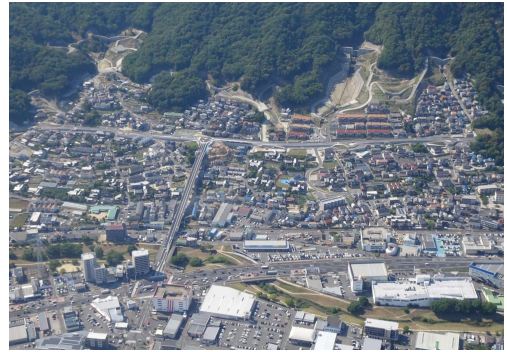
#### 長束八木線（5工区）・ 都市計画道路川の内線

広域避難路〔長束八木線（5工区）〕整備：延長1500m、幅員16m

広域避難路〔川の内線〕整備：延長400m、幅員16～22m

広域避難路は、災害時に避難場所等への安全な移動のため等の避難路で、広域避難上支障のない幅員（原則として15m以上）を有する道路であり、平成26年8月豪雨災害の被災地に、都市計画道路長束八木線（5工区）（集中復興期間事業）は令和5年4月3日に、都市計画道路川の内線は令和7年4月29日に、それぞれ供用開始しました。

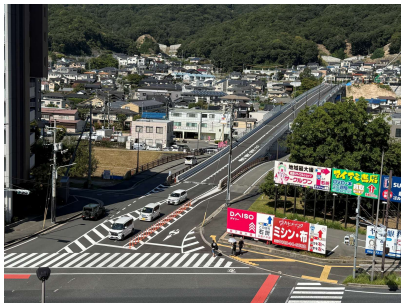
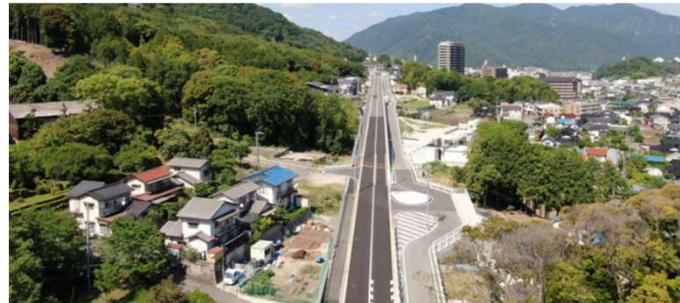
長束八木線は、八木・緑井地区内を山沿いに横方向での安全な移動が可能な道路です。また、川の内線は、長束八木線と国道54号を結ぶ道路で、JR可部線や県道を立体交差しており、踏切を使わず安全に線路を横断できます。長束八木線と川の内線が整備されたことで、平成26年8月豪雨災害の被災地と国道54号のアクセスが向上しました。

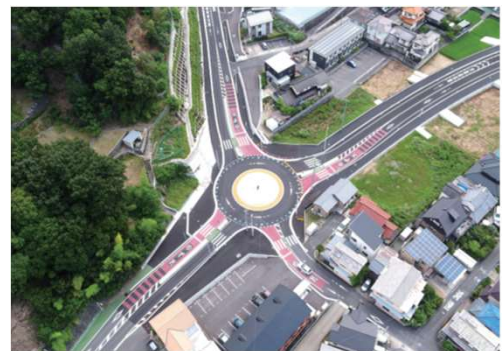
#### 都市計画道路可部大毛寺線・ 高陽可部線のラウンドアバウト

広域避難路〔可部大毛寺線〕整備：延長530m、幅員12m

広域避難路〔高陽可部線〕整備：延長700m、幅員16m

都市計画道路可部大毛寺線と高陽可部線は、災害による停電時においても避難路としての機能を十分に発揮できるよう信号機による制御を必要としないラウンドアバウトを採用し、可部大毛寺線は令和2年12月26日に、高陽可部線は令和3年7月14日に供用開始しました。

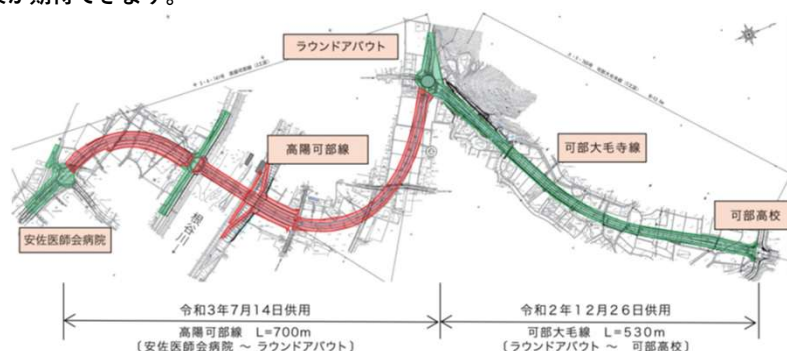
ラウンドアバウトは、交通量の少ない平面交差点において、信号機が不要となることで、待ち時間の減少や停電時では混乱なく交通処理が可能となることなど、交通の円滑化が図られ、また、交差点内の速度低下などによる交通事故抑制や被害軽減等の効果が期待できます。

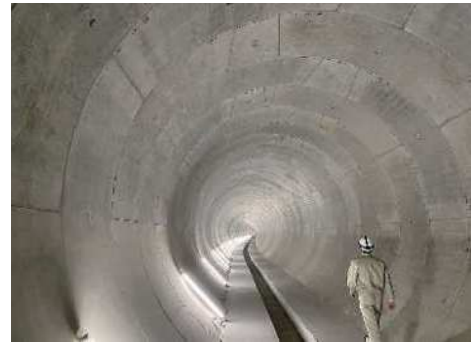
#### 雨水渠整備

延長 3,000m

市街地から流出する雨水に加え、豪雨時に流下能力不足となる  
既存河川からの雨水を取込む河川下水道一体型の施設を整備

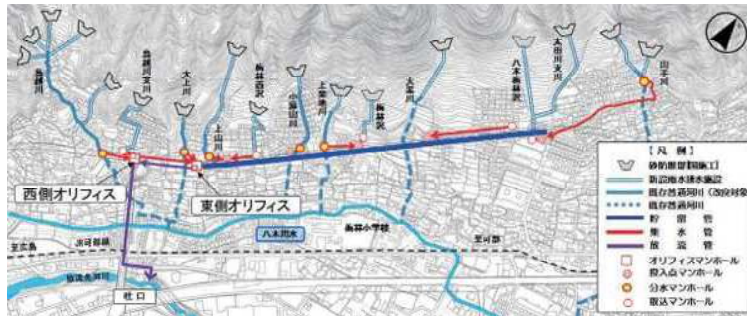
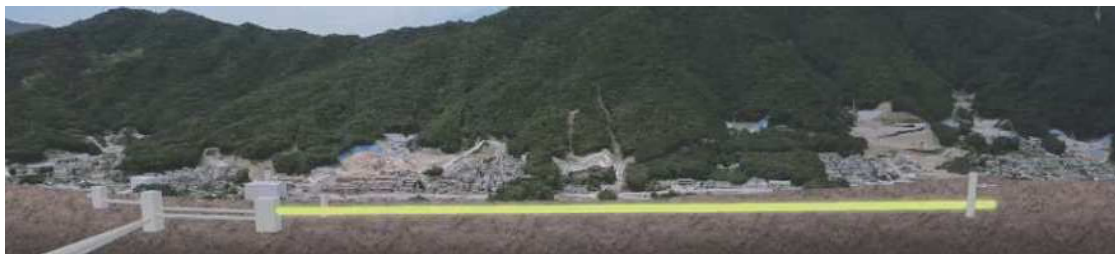
#### 河川と下水道の合築施設

今回の雨水渠整備では、河川と下水道の施設を一体的に整備・運用することにより、河川施設と下水道施設の融通利用が図れる  
など、効率的な浸水対策として実施することが可能となりました。

距離約 1,000m 仕上がり内径 5.25m の貯留管を整備 (令和 3 年度末から供用)

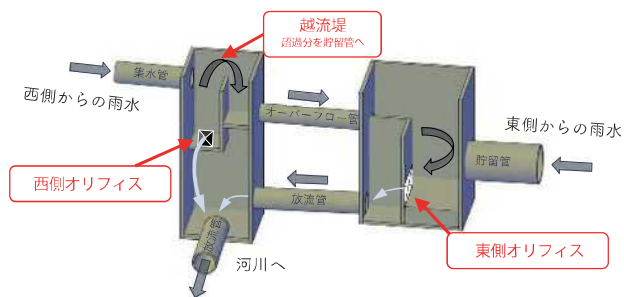
オリフィスによる流量制御の概要

計画降雨 (30 年確率) 時に雨水渠へ流入するピーク流量が、放流先河川の許容放流量を大きく上回ることから、雨水渠に流量制御機能と貯留機能を持たせる構造としています。流量制御機能は、東西で流域を分割し二つのオリフィスで流量制御を行うこととしました。

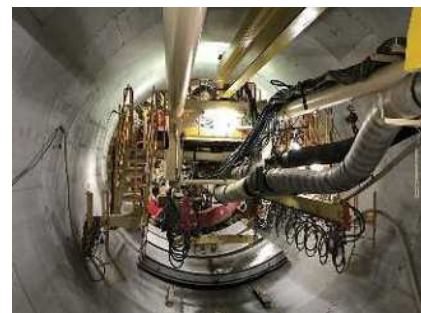
雨水渠工事の様子
