## 付録 5

### 健全度判定概要及び健全度事例写真集

「広島市橋梁点検マニュアル」に従って、部材単位での健全性の診断を行う場合の参考となるよう、典型的な変状例に対して、判定にあたって考慮すべき事項の例を紹介するものである。なお、各部材の状態の判定は、橋の構造形式や架橋条件によっても異なるため、実際の点検においては、対象の橋の条件を考慮して適切な区分に判定する必要がある。「広島市橋梁点検マニュアル」における部材毎の判定の区分を表5. 1に示す。

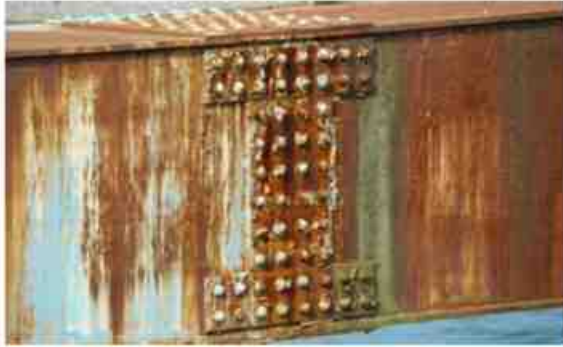
| 鋼部材の損傷 | ①腐食 | 1 / 4 |
|---|---|---|
| | 例 | 母材の板厚減少はほとんど生じていないものの、広範囲に防食被膜が劣化が進行しつつあり、放置すると全体に深刻な腐食が拡大すると見込まれる場合 |

| 鋼部材の損傷 | ①腐食 | 1 / 4 |
|---|---|---|
| 備考 | <p>■腐食環境（塩分の影響の有無、雨水の滞留や漏水の影響の有無、高湿度状態の頻度など）によって、腐食速度は大きく異なることを考慮しなければならない。</p> <p>■次回点検までに予防保全的措置を行うことが明らかに合理的となる場合が該当する。</p> | |

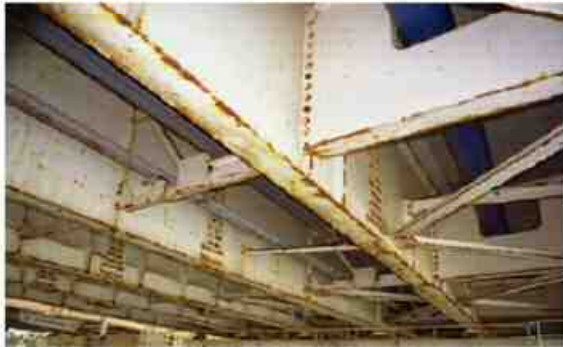
| 鋼部材の損傷 | ①腐食 | 1 / 4 |
|---|---|---|
| | 例 | 橋全体の耐荷力への影響は少ないものの、局部で著しい腐食が進行しつつあり、放置すると影響の拡大が確実と見込まれる場合 |

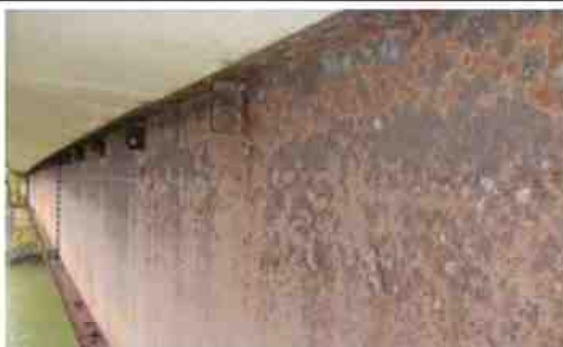
| 鋼部材の損傷 | ①腐食 | 1 / 4 |
|---|---|---|
| | 例 | 耐候性鋼材で、主部材に顕著な板厚減少は生じていないものの、明らかな異常腐食の発生がみられ、放置しても改善が見込めない場合 |

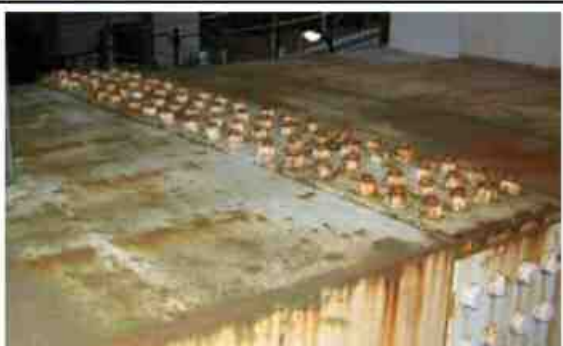
| 鋼部材の損傷 | ①腐食 | 1 / 4 |
|---|---|---|
| | 例 | 塗装部材で、主部材に顕著な板厚減少には至っていないものの、放置すると漏水等による急速な塗装の劣化や腐食の拡大の可能性がある場合 |

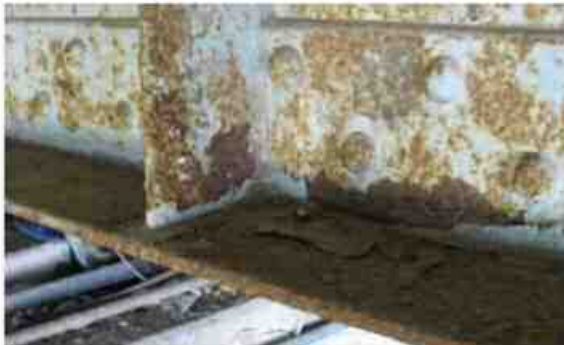
| 鋼部材の損傷 | ①腐食 | 2 / 4 |
|---|---|---|
| | 例 | 主部材に、広がりのある顕著な腐食が生じており、局部的に明確な板厚減少が確認でき、断面欠損に至ると構造安全性が損なわれる可能性がある場合 |

| 鋼部材の損傷 | ①腐食 | 2 / 4 |
|---|---|---|
| 備考 | <p>■腐食の場合、広範囲に一定以上の板厚減少が生じたり、局部的であっても主部材の重要な箇所では断面欠損が生じると部材の耐荷力が低下していることがある。</p> <p>■桁内や箱断面部材の内部に漏水や滞水を生じると、広範囲に激しい腐食が生じることがあり、特に凍結防止剤を含む侵入水は腐食を激しく促進する。</p> | |

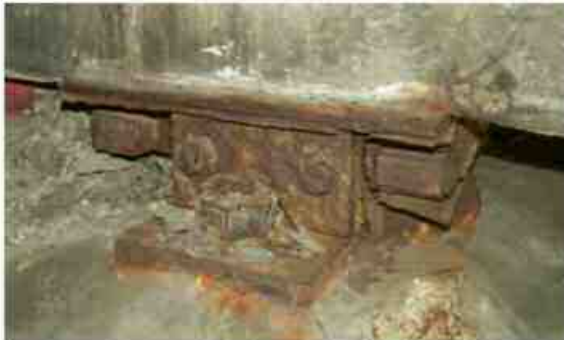
| 鋼部材の損傷 | ①腐食 | 2 / 4 |
|---|---|---|
| | 例 | 支承部や支点部の主桁に、明らかな板厚減少を伴う著しい腐食がある場合。 |

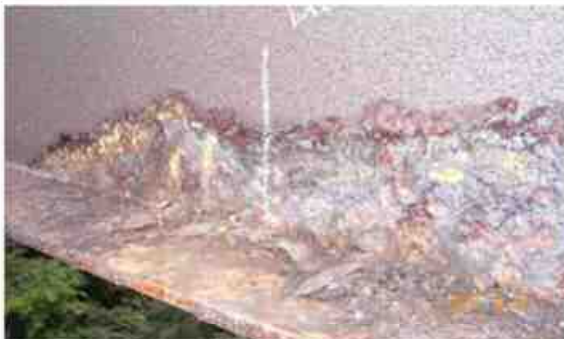
| 鋼部材の損傷 | ①腐食 | 2 / 4 |
|---|---|---|
| | 例 | 耐候性鋼材で、明らかな異常腐食が生じており、広がりのある板厚減少が生じている場合 |

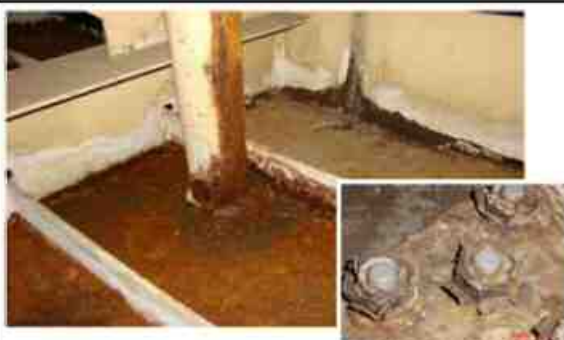
| 鋼部材の損傷 | ①腐食 | 2 / 4 |
|---|---|---|
| | 例 | 漏水や滞水によって、主部材の広範囲に激しい腐食が広がっている場合。 |

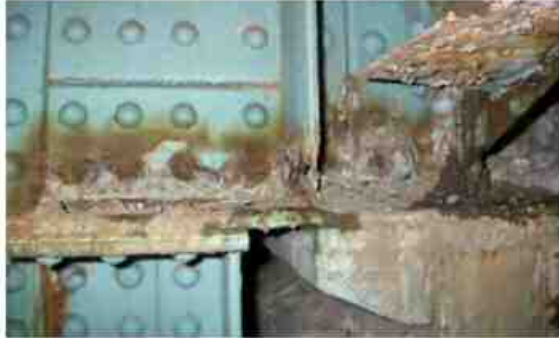
| 鋼部材の損傷 | ①腐食 | 3 / 4 |
|---|---|---|
| | | <p>例</p> <p>ゲルバー桁の受け梁など、構造上重要な位置に腐食による明らかな断面欠損が生じている場合。</p> |

| 鋼部材の損傷 | ①腐食 | 3 / 4 |
|---|---|---|
| 備考 | <p>■腐食の場合、板厚減少や断面欠損の状況によっては、既に耐荷力が低下しており、重車両の通行、地震等の大きな外力の作用に対して、所要の性能が発揮できない状態となっていることがある。</p> | |

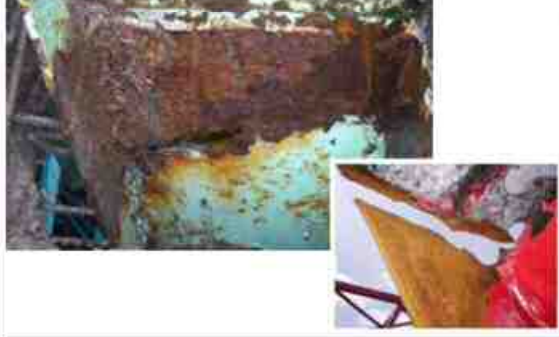
| 鋼部材の損傷 | ①腐食 | 3 / 4 |
|---|---|---|
| | | <p>例</p> <p>トラス橋やアーチ橋で、その斜材・支柱・吊材、弦材などの、主部材に明らかな断面欠損や著しい板厚減少がある場合。(自動車荷重の影響によっても突然破断することがある)</p> |

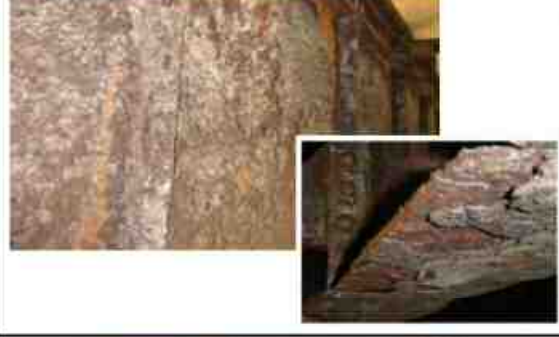
| 鋼部材の損傷 | ①腐食 | 3 / 4 |
|---|---|---|
| | | <p>例</p> <p>主部材の広範囲に著しい板厚減少が生じている生じている場合<br/><br/>(所要の耐荷力が既に失われていることがある)</p> |

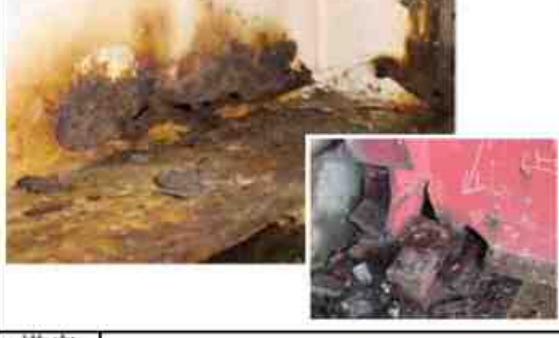
| 鋼部材の損傷 | ①腐食 | 3 / 4 |
|---|---|---|
| | | <p>例</p> <p>支点部などの応力集中部位で明らかな断面欠損が生じている場合<br/><br/>(地震などの大きな外力によって崩壊する可能性がある)</p> |

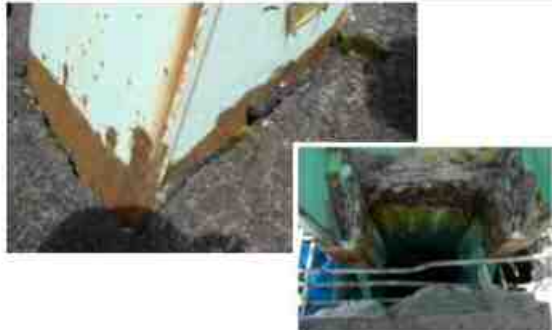
| 鋼部材の損傷 | ①腐食 | 4 / 4 |
|---|---|---|
| | <p>例</p> <p>外観目視できない埋込み部や部材内部で、著しく腐食が進行している可能性が疑われる場合。</p> <p>（埋め込み部内部で破断直前まで腐食が進行していることがある）</p> | |

| 鋼部材の損傷 | ①腐食 | 4 / 4 |
|---|---|---|
| <p>備考</p> <p>腐食は、環境条件によっては急速に進展するため、外観目視では全貌が確認できない部材内部や埋込み部などに著しい腐食が疑われる場合には、詳細調査により原因を究明する必要がある。漏水や滞水が原因の場合、急速に進展することがある。</p> | | |

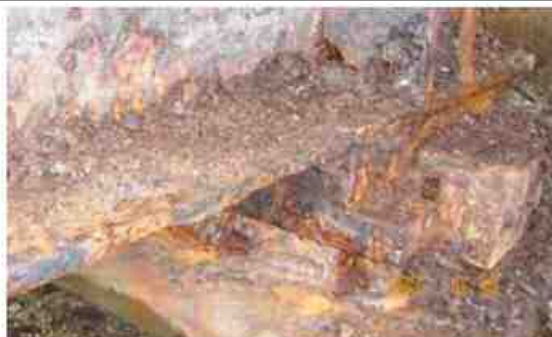
| 鋼部材の損傷 | ①腐食 | 4 / 4 |
|---|---|---|
| | <p>例</p> <p>耐候性鋼材に明確な異常腐食の発生が認められる場合。</p> <p>（板厚計測など詳細な調査をしなければ、耐荷力への影響が推定できないことがある）</p> | |

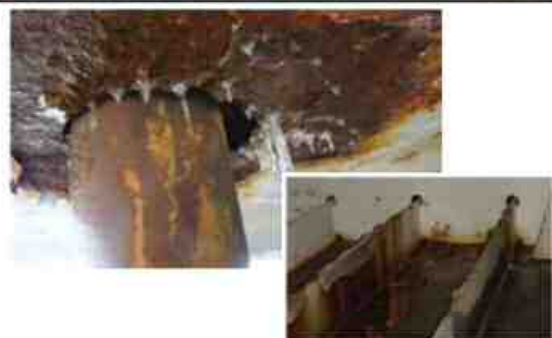
| 鋼部材の損傷 | ①腐食 | 4 / 4 |
|---|---|---|
| | <p>例</p> <p>桁内部など、外観目視できない部位での滞水や漏水による著しい腐食が生じている可能性が疑われる場合。</p> <p>（桁内部で著しい腐食が生じ、深刻な影響が生じていることがある）</p> | |

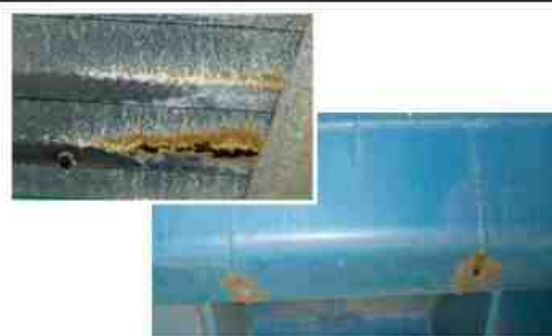
| 鋼部材の損傷 | ①腐食 | 4 / 4 |
|---|---|---|
| | <p>例</p> <p>外観目視できない部材内部で、著しく腐食が進行している可能性が疑われる場合。</p> <p>（内部からの板厚減少によって部材の耐荷力が低下していることがある）</p> | |

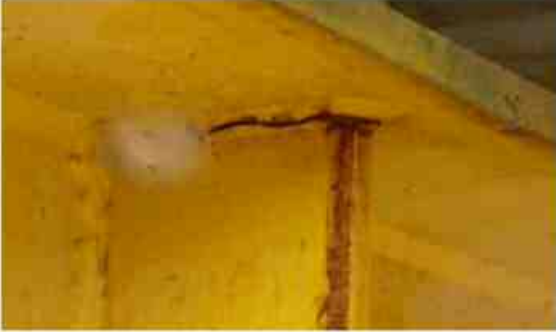
| 鋼部材の損傷 | ②亀裂 | 1 / 4 |
|---|---|---|
| | | <div data-bbox="831 409 932 448">例</div> <p>進展しても主部材が直ちに破断する可能性は少ないものの、今後も進展する可能性が高いと見込まれる場合</p> |

| 鋼部材の損傷 | ②亀裂 | 1 / 4 |
|---|---|---|
| <p>■亀裂の発生部位によっては、直ちに主部材に進展して橋が危険な状態になる可能性は高くないと考えられる場合がある。しかし確実に亀裂の進展が見込まれる場合には、亀裂が拡大すると補修が困難になったり大がかりになることも考えられる。</p> | | |

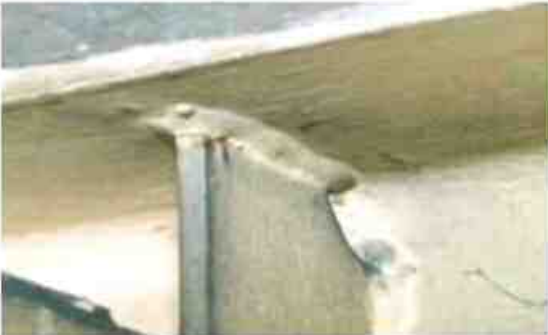
| 鋼部材の損傷 | ②亀裂 | 1 / 4 |
|---|---|---|
| | | <div data-bbox="831 763 932 801">例</div> <p>進展しても亀裂が直ちに主部材に至る可能性は少ないものの、今後も進展する可能性が高いと見込まれる場合。</p> |

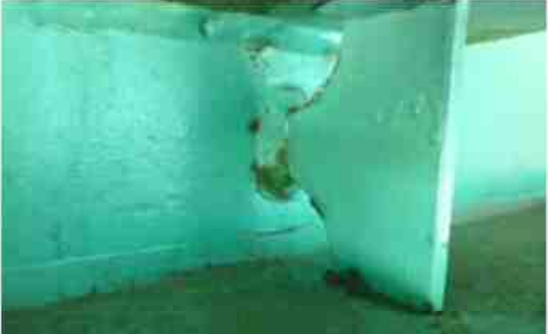
| 鋼部材の損傷 | ②亀裂 | 1 / 4 |
|---|---|---|
| | | <div data-bbox="831 1122 932 1160">例</div> <p>進展しても亀裂が直ちに主部材に至る可能性は少ないものの、今後も進展する可能性が高いと見込まれる場合。</p> |

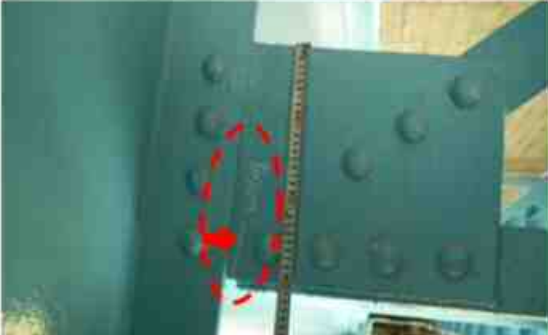
| 鋼部材の損傷 | ②亀裂 | 1 / 4 |
|---|---|---|
| | | <div data-bbox="831 1480 932 1518">例</div> <p>対傾構や横構などに明らかな亀裂が発生しており、その位置や向きから進展しても直ちに主部材に至る可能性はないものの、放置すると部材の破断に至る可能性が高い場合。</p> |

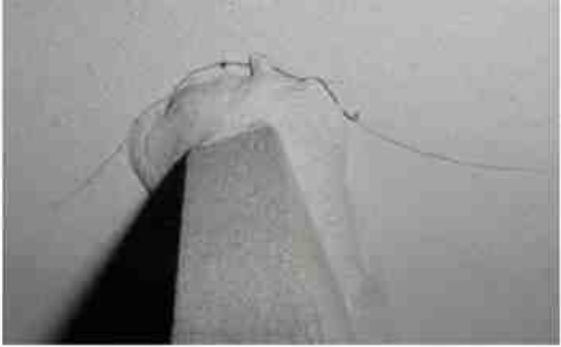
| 鋼部材の損傷 | ②亀裂 | 2 / 4 |
|---|---|---|
| | 例 | あきらかな亀裂が鋼床版のデッキプレートに伸びており、さらに進展すると路面陥没や舗装の損傷につながるが見込まれる場合。 |

| 鋼部材の損傷 | ②亀裂 | 2 / 4 |
|---|---|---|
| 備考 | ■亀裂は、突然大きく進展することがあり、また連続している部位のどこに進展するのかは予測できないのが通常であり、主部材に発生している場合や、主部材に進展する恐れのある場合には、早期に対策を実施する必要 | |

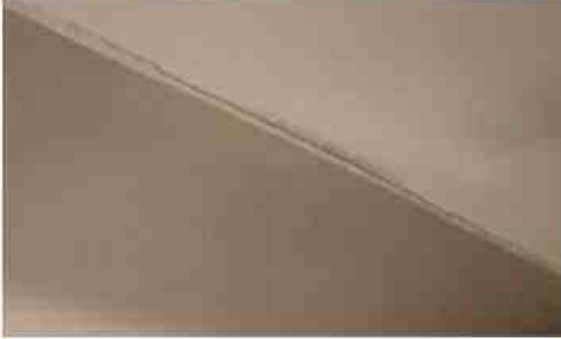
| 鋼部材の損傷 | ②亀裂 | 2 / 4 |
|---|---|---|
| | 例 | あきらかな亀裂が鋼床版のデッキプレートに伸びており、さらに進展すると路面陥没や舗装の損傷につながるが見込まれる場合。 |

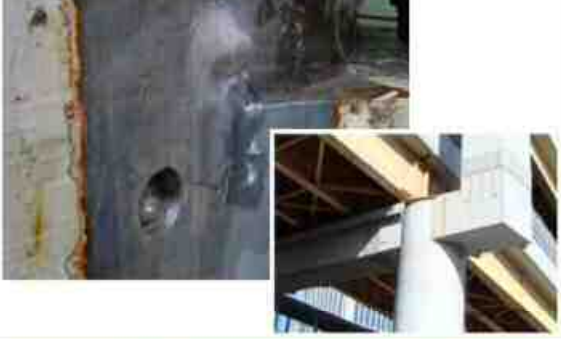
| 鋼部材の損傷 | ②亀裂 | 2 / 4 |
|---|---|---|
| | 例 | あきらかな亀裂が鋼製橋脚の隅角部に発生している。さらに進展すると梁や柱に深刻な影響がでることが見込まれる場合。<br><br>(発生位置によっては、Ⅳとなることも多い) |

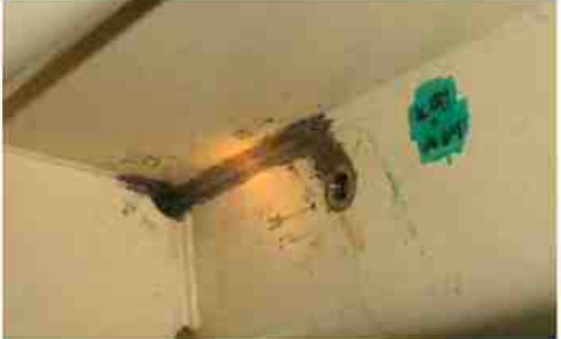
| 鋼部材の損傷 | ②亀裂 | 2 / 4 |
|---|---|---|
| | 例 | あきらかな亀裂が鋼床版のトラフリップに伸びており、さらに進展すると路面陥没や舗装の損傷につながるが見込まれる場合。 |

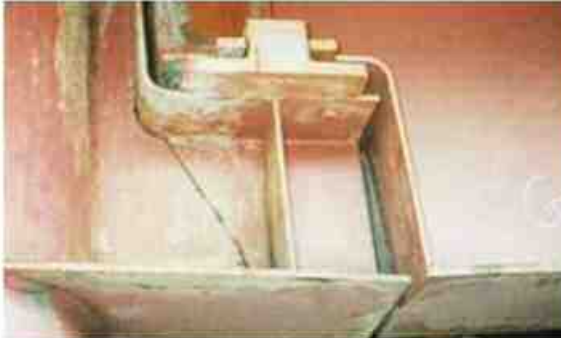
| 鋼部材の損傷 | ②亀裂 | 3 / 4 |
|---|---|---|
| | 例 | 大きさに関係なく、ゲルバー桁の受け梁に亀裂が発生している場合。 |

| 鋼部材の損傷 | ②亀裂 | 3 / 4 |
|---|---|---|
| 備考 | <p>■応力の繰り返しを受ける部位の亀裂では、その大小や向きによって進展性（進展時期や進展の程度）を予測することは困難であり、主部材の性能に深刻な影響が生じている場合には、直ちに通行制限や亀裂進展時の事故防止対策などの緊急的な対応を行うべきと判断できることがある。</p> | |

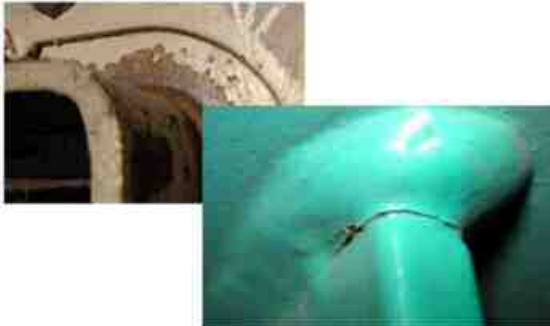
| 鋼部材の損傷 | ②亀裂 | 4 / 4 |
|---|---|---|
| | <div>例</div> <p>溶接線付近に明確な塗膜割れが生じているものの、亀裂の全体が外観からは確認できない場合</p> <p>(亀裂の有無の確実な判断の為には、塗膜を除去した上で、専門技術者による非破壊検査や削り込みなどの詳細調査が必要である)</p> | |

| 鋼部材の損傷 | ②亀裂 | 4 / 4 |
|---|---|---|
| <div>備考</div> <p>■鋼部材の亀裂は、塗装や錆によって外観目視だけでは、全貌が確認できないことも多く、その場合には塗膜や錆の除去、磁粉探傷試験や超音波探傷試験などの非破壊検査などによる詳細な調査が必要となる。</p> | | |

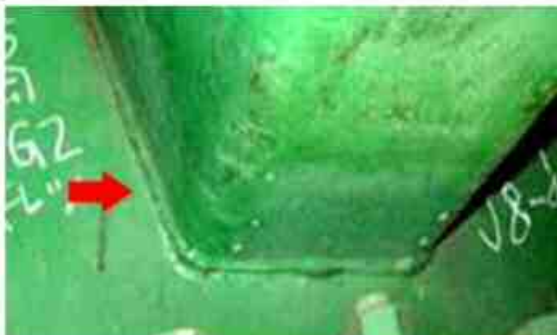
| 鋼部材の損傷 | ②亀裂 | 4 / 4 |
|---|---|---|
| | <div>例</div> <p>鋼床版に深刻な亀裂が生じている疑いのある塗膜割れや発錆が見られるものの、外観目視のみでは断定できない場合</p> | |

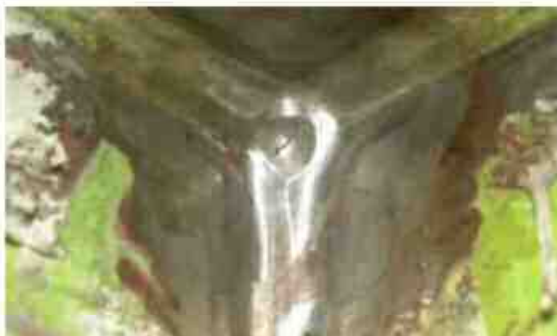
| 鋼部材の損傷 | ②亀裂 | 4 / 4 |
|---|---|---|
| | <div>例</div> <p>鋼製橋脚の隅角部やラーメン橋の部材交差部で亀裂が生じているか、またはその疑いがあり、同様の部材交差部が他にも存在している場合。</p> | |

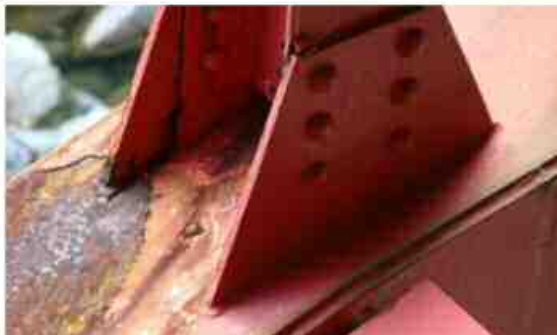
| 鋼部材の損傷 | ②亀裂 | 4 / 4 |
|---|---|---|
| | <div>例</div> <p>アーチ橋の支柱下端に錆が生じており、一方で疲労亀裂の生じやすい箇所であることから、疲労亀裂の発生の可能性も否定できない場合</p> | |

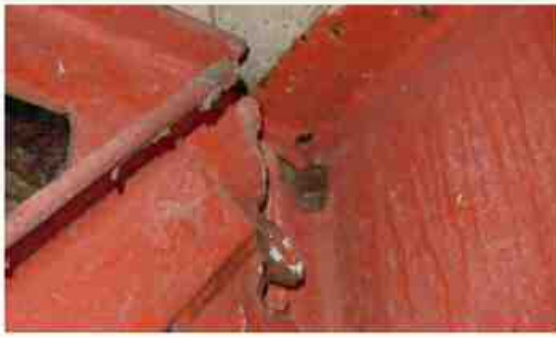
| 鋼部材の損傷 | | ③破断 | 1 / 3 |
|---|---|---|---|
| | | 例 | <p>【 判定区分 III 】</p> <p>耐荷力に影響が少ない部材に破断が生じている。地震などの大きな外力に対しては構造安全性が損なわれる可能性がある場合。</p> |

| 鋼部材の損傷 | | ③破断 | 1 / 3 |
|---|---|---|---|
| 備考 | <p>■主部材以外の部材が破断している場合、通常の供用状態に対して構造安全性が大きく損なわれていなくても、地震等の大きな外力に対する橋の性能が低下している可能性があることに注意が必要である。</p> | | |

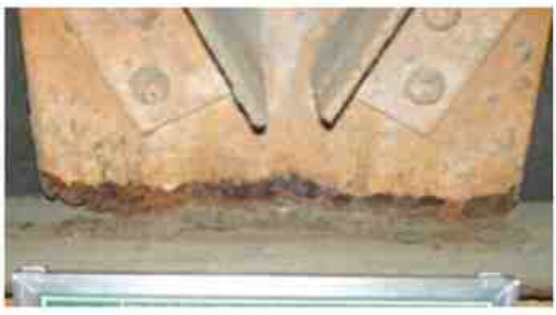
| 鋼部材の損傷 | | ③破断 | 1 / 3 |
|---|---|---|---|
| | | 例 | <p>【 判定区分 III 】</p> <p>耐荷力に影響が少ない部材に破断が生じている。地震などの大きな外力に対しては構造安全性が損なわれる可能性がある場合。</p> |

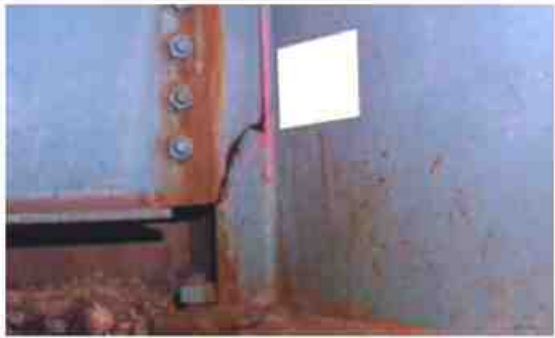
| 鋼部材の損傷 | ③破断 | 2 / 3 |
|---|---|---|
| | 例 | <p>応力集中点にある垂直補剛材に破断が見られ、主桁の座屈等、重大事故につながる恐れがある場合。</p> |

| 鋼部材の損傷 | ③破断 | 2 / 3 |
|---|---|---|
| 備考 | <p>■主部材の破断は、部位に限らず構造安全性に深刻な影響を与えていることが一般である。</p> | |

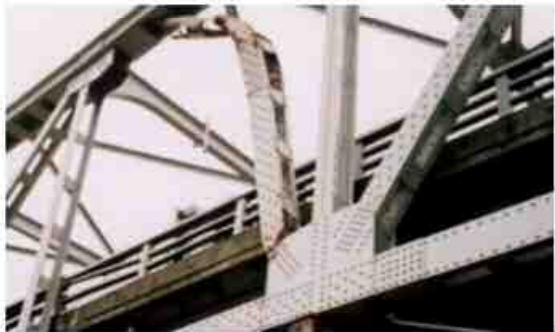
| 鋼部材の損傷 | ③破断 | 2 / 3 |
|---|---|---|
| | 例 | <p>トラス橋の斜材など、主要部材が破断しており、落橋に至る恐れがある場合。</p> |

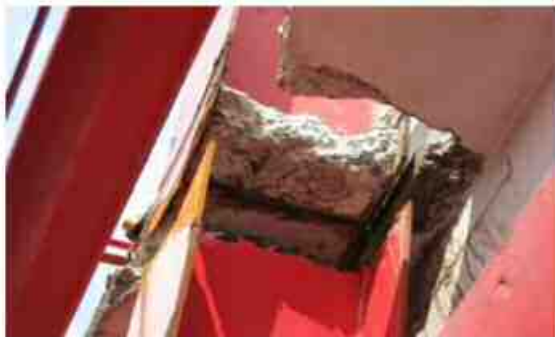
| 鋼部材の損傷 | ③破断 | 2 / 3 |
|---|---|---|
| | 例 | <p>トラス橋の床版コンクリートに埋め込まれた斜材が破断しており、落橋に至る恐れがある場合。</p> |

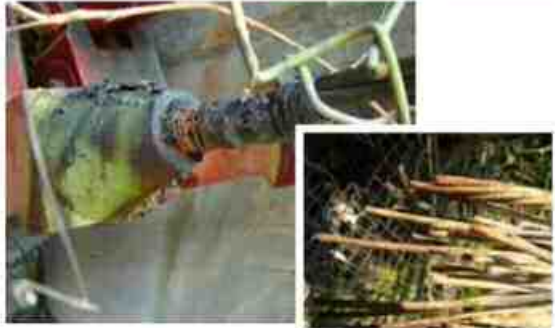
| 鋼部材の損傷 | ③破断 | 2 / 3 |
|---|---|---|
| | 例 | <p>吊橋におけるケーブル定着部において、ケーブルが破断しており、落橋に至る恐れがある場合。</p> |
