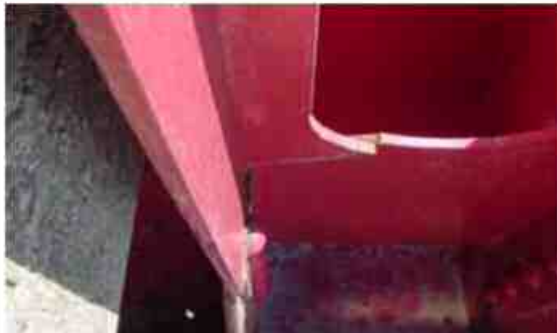
| 鋼部材の損傷 | ③破断 | 3 / 3 |
|---|---|---|
| | 例<br>トラス橋の斜材の一部が破断しており、同条件の他の斜材にも亀裂の発生や破断が生じていることが疑われた例。 | |

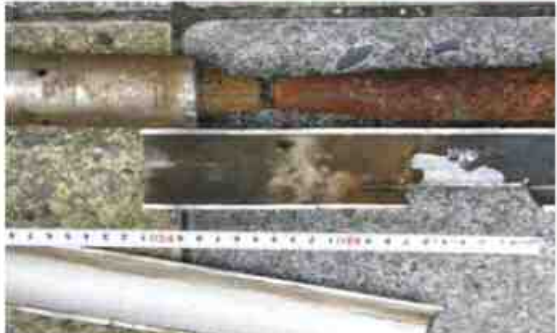
| 鋼部材の損傷 | ③破断 | 3 / 3 |
|---|---|---|
| | 例<br>アーチ橋の吊材の一部で腐食による破断が生じており、同条件の他の吊材にも腐食が進行していることが疑われる例 | |

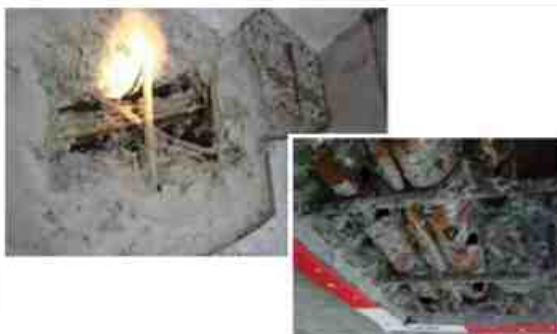
| 鋼部材の損傷 | ③破断 | 3 / 3 |
|---|---|---|
| | 例<br>PC鋼材が腐食の進展により破断が生じており、他の個所でも同様の腐食が生じている可能性が疑われる例 | |

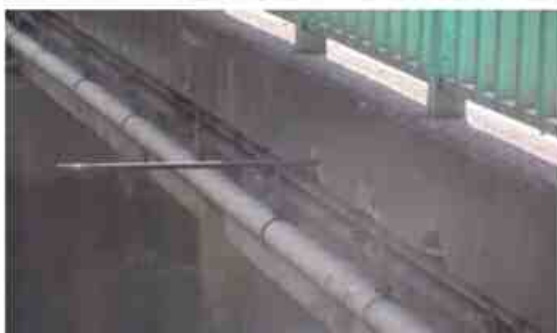
| 鋼部材の損傷 | ③破断 | 3 / 3 |
|---|---|---|
| | 例<br>PC鋼材に破断が生じており、他のPC鋼材の劣化や桁内への雨水の浸入による部材の劣化が疑われる例 | |

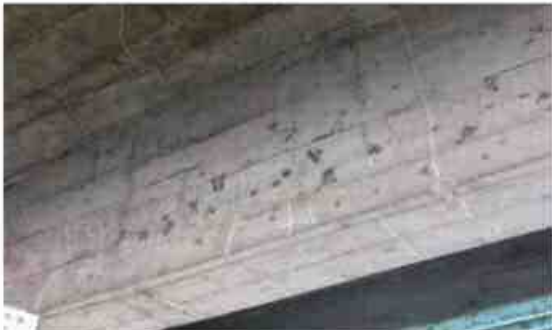
| コンクリート部材の損傷 | ④ひびわれ | 1 / 4 |
|---|---|---|
| | 例 | <p>近接目視で容易に視認できるひびわれがあるものの、進展する可能性が低いと考えられ場合。<br/>例えば、<br/>・応力の繰り返し変動がない位置<br/>・雨水の侵入による内部鋼材の腐食に至る可能性がないか、低いと考えられる位置・性状</p> |

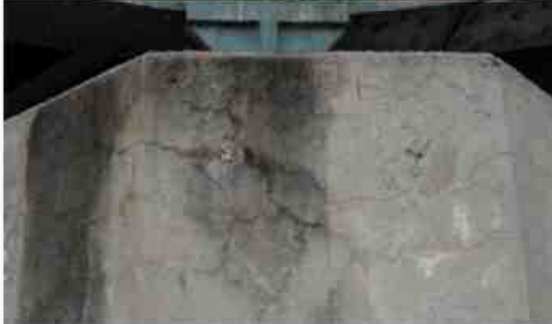
| コンクリート部材の損傷 | ④ひびわれ | 1 / 4 |
|---|---|---|
| | 例 | <p>目視で容易に視認できる顕著なひびわれがあり、放置すると雨水の内部への侵入などにより確実に劣化が進展することが見込まれる場合。</p> |

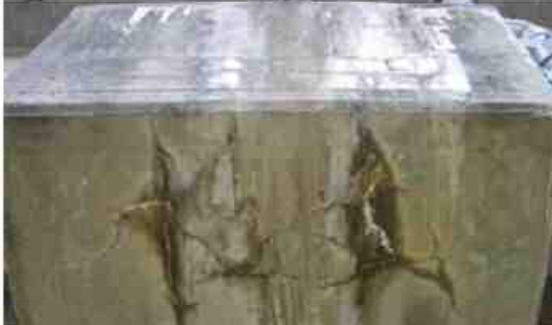
| コンクリート部材の損傷 | ④ひびわれ | 1 / 4 |
|---|---|---|
| | 例 | <p>目視で容易に視認できる顕著なひびわれがあり、放置すると雨水の内部への侵入などにより確実に劣化が進展することが見込まれる場合。</p> |

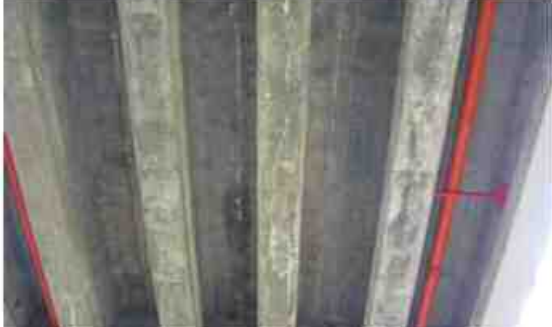
| コンクリート部材の損傷 | ④ひびわれ | 1 / 4 |
|---|---|---|
| | 例 | <p>目視で容易に視認できる顕著なひびわれがあり、上側からの桁内への雨水の侵入も疑われるなどにより、確実に劣化が進展することが見込まれる場合。</p> |

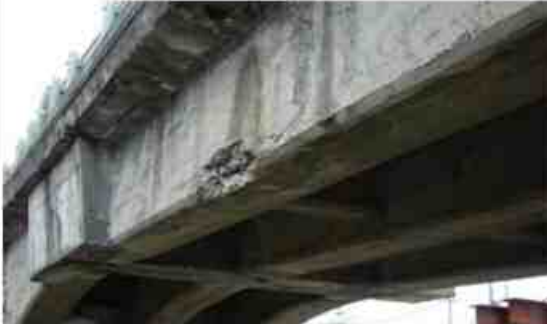
| コンクリート部材の損傷 | ④ひびわれ | 2 / 4 |
|---|---|---|
| | 例 | 近接目視で容易に視認できるひびわれがあり、内部の鉄筋やPC鋼材の腐食が進行している場合。 |

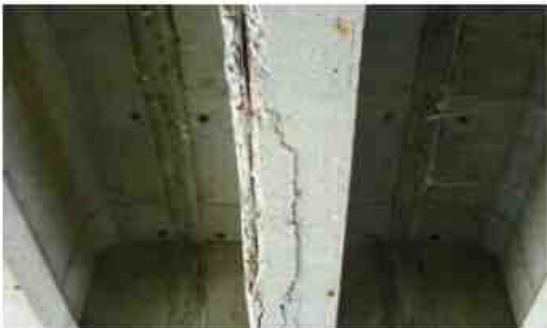
| コンクリート部材の損傷 | ④ひびわれ | 2 / 4 |
|---|---|---|
| | 例 | 桁に多数のひびわれ、剥離・鉄筋露出が生じており、内部鋼材の腐食が広範囲で進行している場合。 |

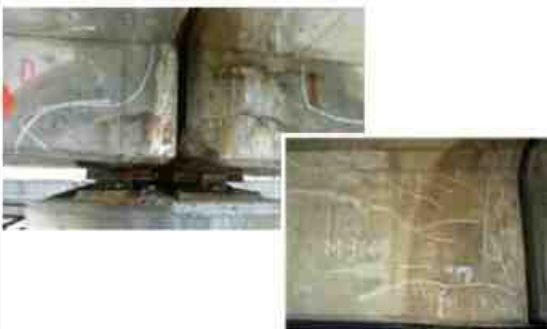
| コンクリート部材の損傷 | ④ひびわれ | 2 / 4 |
|---|---|---|
| | 例 | PC橋の桁端部で定着部で内部鋼材の腐食が疑われる顕著なひびわれが多発している場合 |

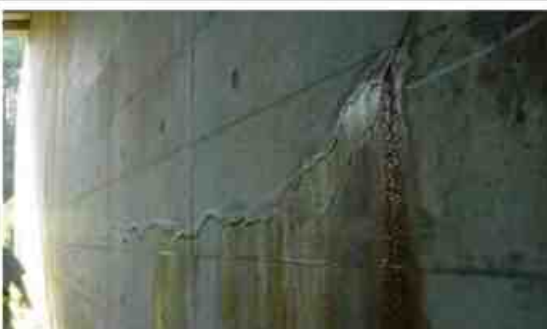
| コンクリート部材の損傷 | ④ひびわれ | 2 / 4 |
|---|---|---|
| | 例 | 近接目視で容易に視認できるひびわれがあり、顕著な漏水が継続しているなどにより、急速に劣化が進展すると見込まれる場合 |

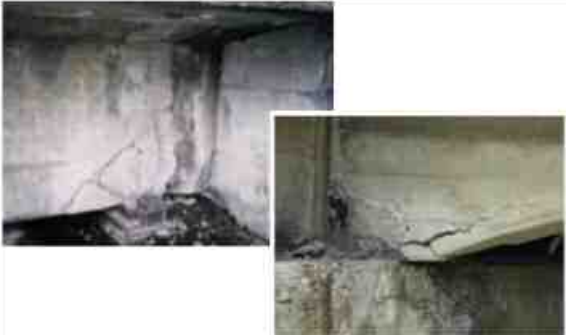
| コンクリート部材の損傷 | ④ひびわれ | 3 / 4 |
|---|---|---|
| | | 例<br>主桁の支点部近傍に顕著なひびわれが生じており、支承部としての機能も著しく低下している場合。 |

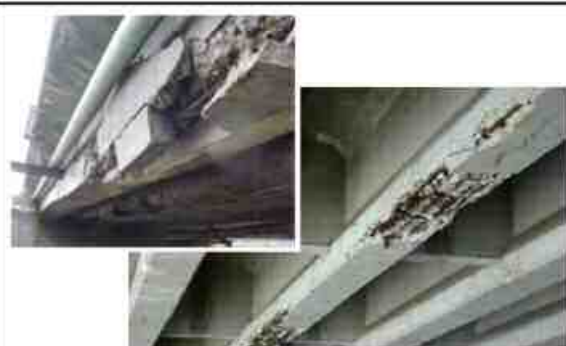
| コンクリート部材の損傷 | ④ひびわれ | 3 / 4 |
|---|---|---|
| | | 例<br>主部材に多数のひびわれが生じており、各所で内部鋼材の破断が生じていると考えられる場合 |

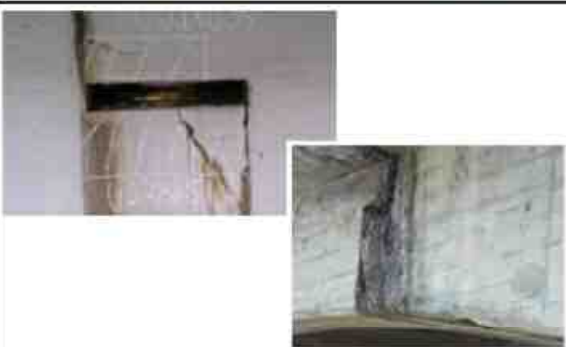
| コンクリート部材の損傷 | ④ひびわれ | 3 / 4 |
|---|---|---|
| | | 例<br>主部材の受梁など、その破壊が落橋に直接つながる部位で、顕著なひびわれが生じている場合 |

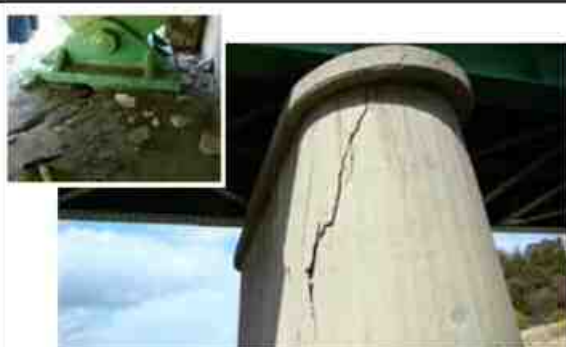
| コンクリート部材の損傷 | ④ひびわれ | 3 / 4 |
|---|---|---|
| | | 例<br>下部工の梁や柱に顕著なひびわれが生じており、進展すると落橋する可能性も疑われる場合 |

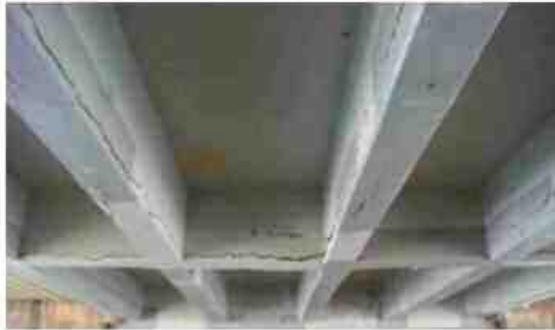
| コンクリート部材の損傷 | | ④ひびわれ | 4 / 4 |
|---|---|---|---|
| | 例 | 過去に補修・補強した部位からひびわれが生じており、原因の究明が必要と考えられる場合。<br>(再劣化によるひびわれでは、変状の全貌が外観目視では判断できないことが多く、内部で劣化が進行している場合、危険な状態となっていることがある。) | |

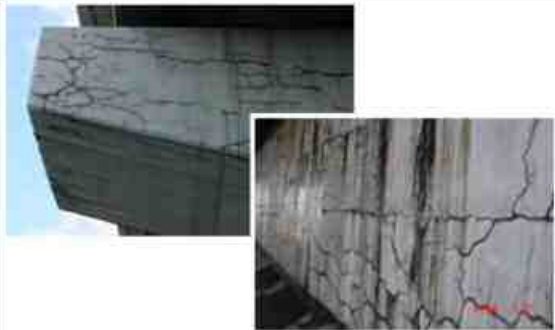
| コンクリート部材の損傷 | | ④ひびわれ | 4 / 4 |
|---|---|---|---|
| | 例 | 過去に補修・補強した部位からひびわれが生じており、原因の究明が必要と考えられる場合。<br>(再劣化によるひびわれでは、変状の全貌が外観目視では判断できないことが多く、内部で劣化が進行している場合、危険な状態となっていることがある。) | |

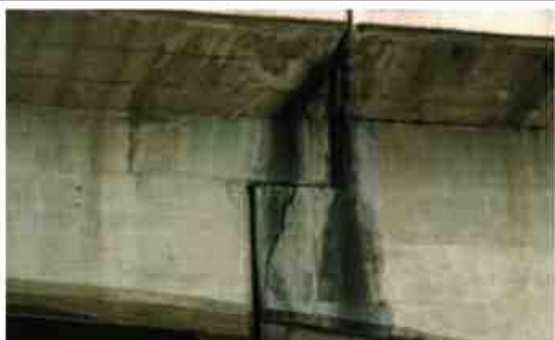
| コンクリート部材の損傷 | | ④ひびわれ | 4 / 4 |
|---|---|---|---|
| | 例 | 主部材に進展すると耐荷力上深刻な影響が否定できないひびわれが生じている場合で、危険性について外観からだけでは判断が困難な場合。<br>例えば、<br>・ゲルバー構造の支点部<br>・支承の支持力を負担する位置<br>・せん断ひびわれ | |

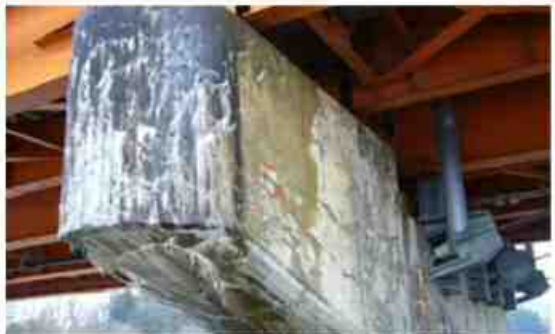
| コンクリート部材の損傷 | | ④ひびわれ | 4 / 4 |
|---|---|---|---|
| | 例 | 塩害やアルカリ骨材反応を生じている疑いがある場合。 | |

| コンクリート部材の損傷 | | ④ひびわれ | 4 / 4 |
|---|---|---|---|
| ■塩害やアルカリ骨材反応を生じている場合、深刻化すると補修補強が困難となり、更新を余儀なくされる危険性があるそのため塩害やアルカリ骨材反応を生じている可能性がある場合には、詳細調査として、専門家による調査を行い状態の確認とそれらを踏まえた維持管理計画の検討が必要である。 | | | |

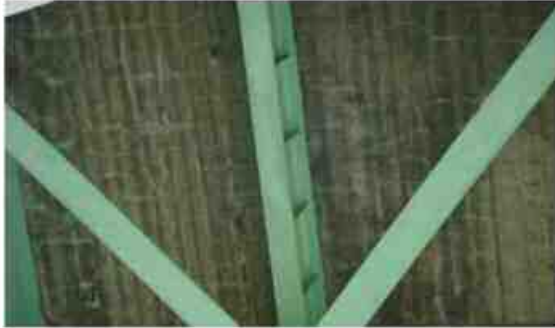
| コンクリート部材の損傷 | ⑤床版ひびわれ | 1 / 4 |
|---|---|---|
| | | <p>例</p> <p>顕著な漏水はないものの、床版全体に広く格子状のひびわれが発達している場合</p> |

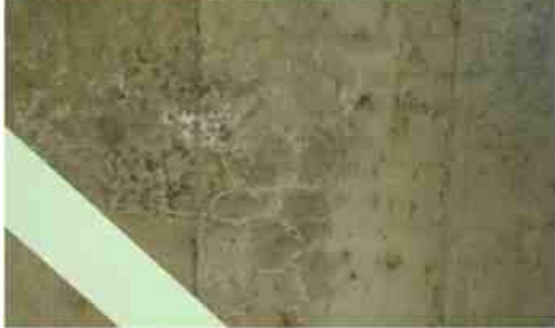
| コンクリート部材の損傷 | ⑤床版ひびわれ | 1 / 4 |
|---|---|---|
| | | <p>例</p> <p>ひびわれは比較的少ないものの、明らかな貫通ひび割れ（漏水、石灰分の析出）がある場合</p> |

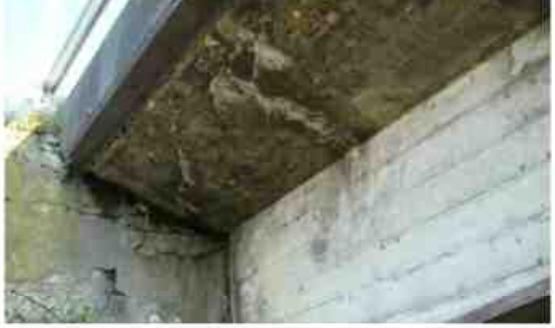
| コンクリート部材の損傷 | ⑤床版ひびわれ | 1 / 4 |
|---|---|---|
| | | <p>例</p> <p>床版内部への雨水の侵入が顕著に生じており、放置すると急速に劣化が進むと見込まれる場合</p> |

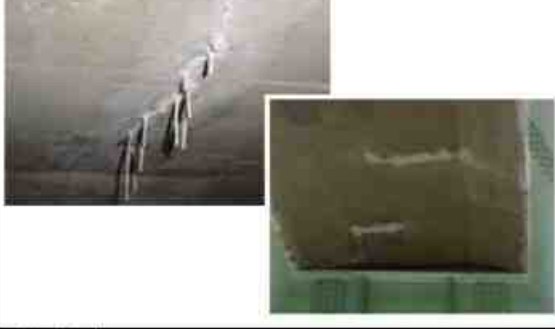
| コンクリート部材の損傷 | ⑤床版ひびわれ | 1 / 4 |
|---|---|---|
| | | <p>例</p> <p>ひびわれは比較的少ないものの、明らかな貫通ひび割れ（漏水、石灰分の析出）がある場合</p> |

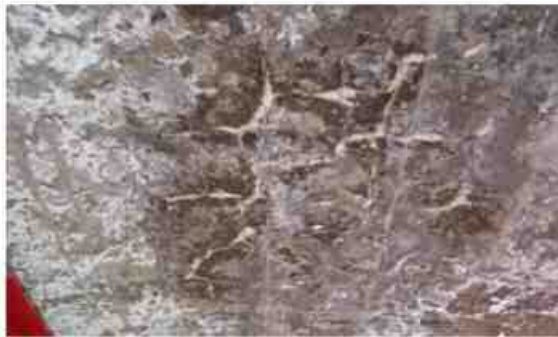
| | 例 | 漏水を伴う密に発達した格子状のひびわれが生じている場合<br>あるいは、床版下面に広く湿ったひびわれ集中箇所がある場合 | |

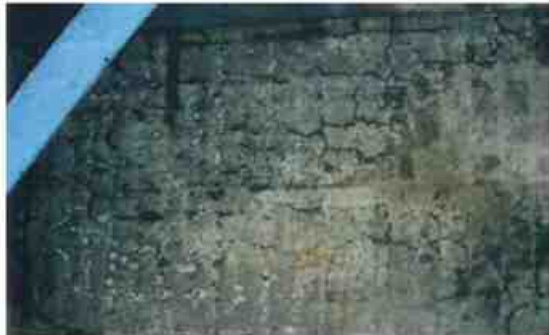
| | 例 | 漏水を伴う密に発達した格子状のひびわれが生じている場合<br>あるいは、床版下面に広く湿ったひびわれ集中箇所がある場合 | |

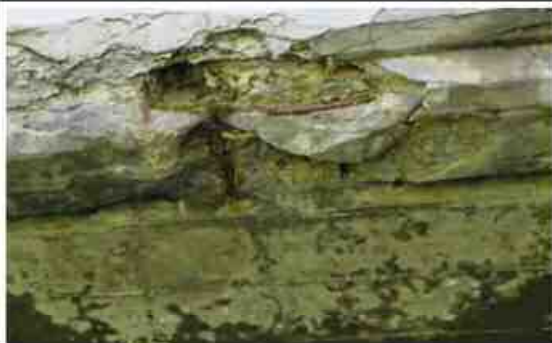
| | 例 | 床版内部に雨水が侵入し、広く鉄筋の腐食が進んでいる場合 | |

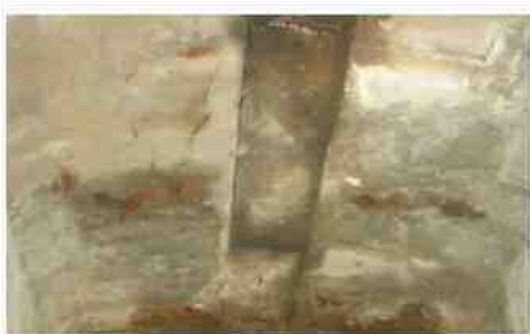
| | 例 | 間詰め部に顕著なひびわれが生じている場合<br>(間詰め部が脱落することがある) | |

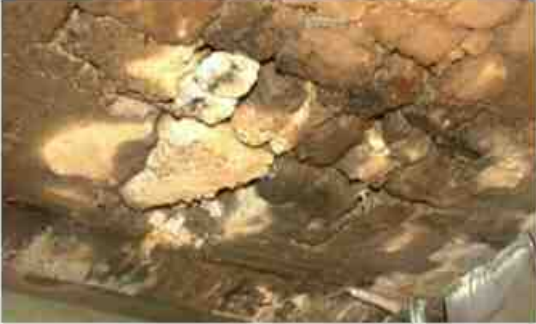
| コンクリート部材の損傷 | ⑤床版ひびわれ | 3 / 4 |
|---|---|---|
| | 例 | <p>床版コンクリートがある範囲で一体性を失っている場合。<br/>(輪荷重などの作用で、容易に抜け落ちる状態)</p> |

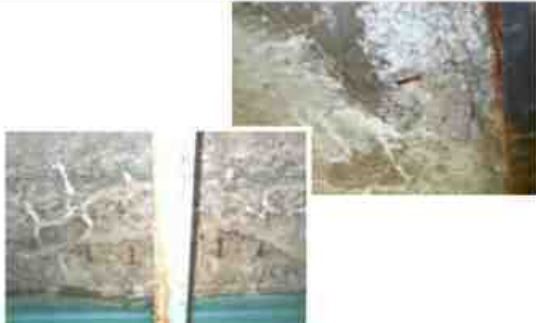
| コンクリート部材の損傷 | ⑤床版ひびわれ | 3 / 4 |
|---|---|---|
| | 例 | <p>顕著な漏水を伴うひびわれがあり、床版下面に明らかなうきや剥離が生じている場合</p> |

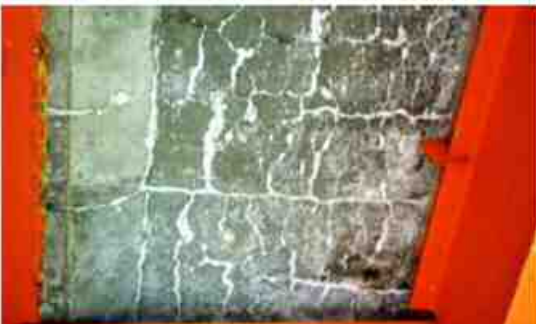
| コンクリート部材の損傷 | ⑤床版ひびわれ | 3 / 4 |
|---|---|---|
| | 例 | <p>顕著な漏水を伴う格子状のひびわれが密に発達している場合</p> |

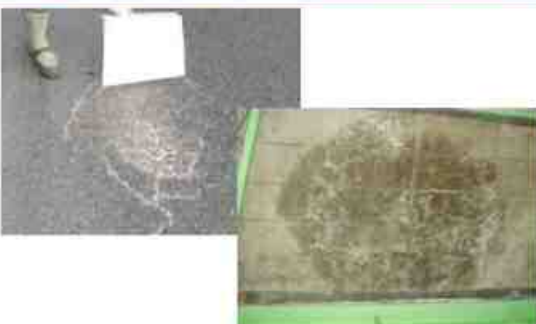
| コンクリート部材の損傷 | ⑤床版ひびわれ | 3 / 4 |
|---|---|---|
| | 例 | <p>床版下面の一部で石灰分の析出した白いひびわれの発達と浸潤による変色が広がっている場合。<br/>(直上の舗装に陥没やセメント分の噴出痕が見られる場合には、床版上面が土砂化している可能性が高い)</p> |

| コンクリート部材の損傷 | ⑤床版ひびわれ | 3 / 4 |
|---|---|---|
| 備考 | <p>■床版内部に広く雨水の侵入がある場合、床版コンクリートの劣化により突然の抜け落ち事故に至ることがある。<br/>■舗装の陥没やセメント分の噴出痕が見られる場合、床版が上面から土砂化するなど著しく劣化している事があり、判断が困難な場合は、詳細調査を行う必要がある。</p> | |

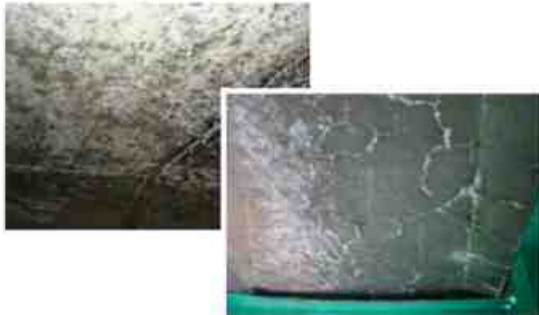
| コンクリート部材の損傷 | | ⑤床版ひびわれ | 4 / 4 |
|---|--|---|---|
| | | 例 | 不規則なひびわれが発達したり、全面に顕著な変色が広がっている場合<br>（アルカリ骨材反応の併発など複合的な劣化が生じていることがある） |

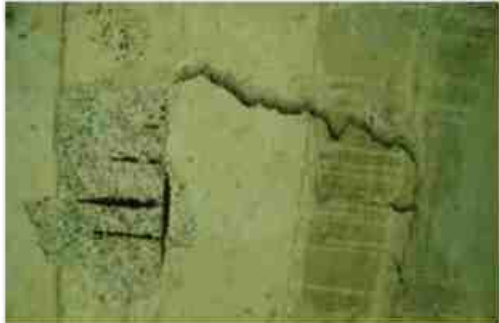
| コンクリート部材の損傷 | | ⑤床版ひびわれ | 4 / 4 |
|---|--|---|---|
| | | 例 | 床版下面に顕著な浮き・剥離・鉄筋露出が見られる場合<br><br>（床版内部で劣化が進行している事がある） |

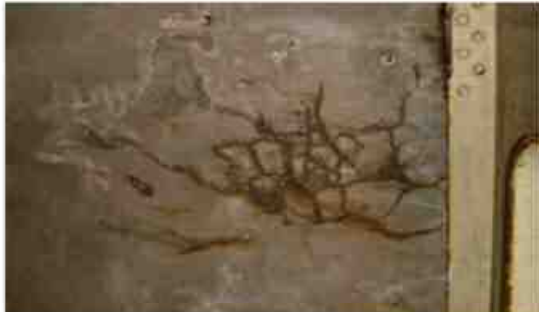
| コンクリート部材の損傷 | | ⑤床版ひびわれ | 4 / 4 |
|---|--|---|---|
| | | 例 | 床版の一部で、特異な変色や漏水が見られる場合 |

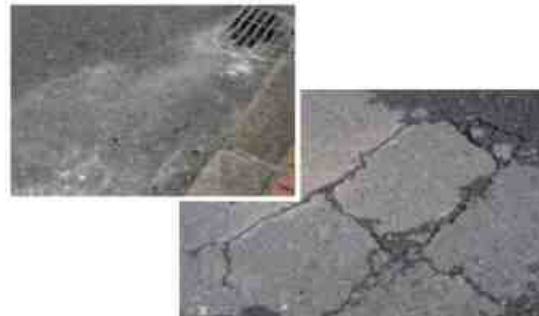
| コンクリート部材の損傷 | | ⑤床版ひびわれ | 4 / 4 |
|---|--|---|---|
| | | 例 | 舗装面に特徴的なひびわれや、白色の変色が見られる場合。<br>（舗装下の床版が著しく損傷していることがある） |

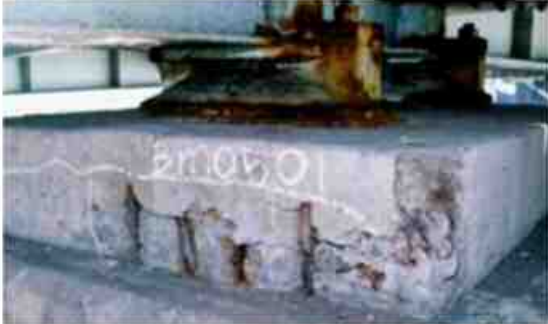
| その他 | ⑥ 支承の機能障害 | 1 / 4 |
|---|---|---|
| | 例 | <p>支承の塗装が劣化し、台座コンクリートの剥離が生じている。放置すると劣化が進行し、補修による支承機能の維持が困難となることが見込まれる場合</p> |
