| その他 | 舗装の異常 | 路面 |
| <p>一般的性状</p> | | <p>舗装面に、ひびわれやうき、ポットホール、水や石灰分の滲出などの異常が生じている状態</p> |

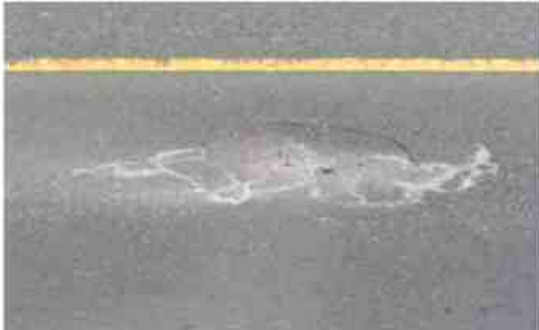
| その他 | 舗装の異常 | 路面 |
|---|---|---|
| | | <p>例</p> <p>舗装表面に特異な損傷が見られる場合、床版が著しく損傷していることもある。</p> <p>（コンクリート床版の上面が土砂化していた例）</p> |

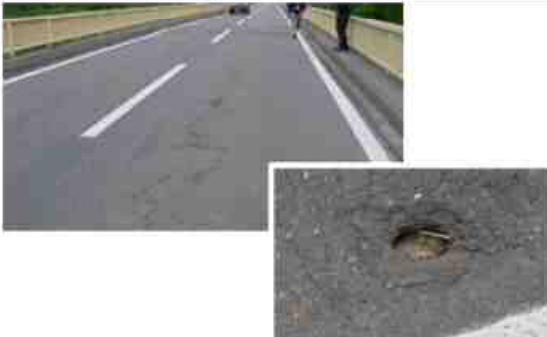
| その他 | 舗装の異常 | 路面 |
|---|---|---|
| | | <p>例</p> <p>舗装表面に特異な損傷が見られる場合、床版が著しく損傷していることもある。</p> <p>例えば、</p> <ul style="list-style-type: none"> <li>・コンクリート床版の土砂化</li> <li>・鋼床版の疲労亀裂</li> </ul> |

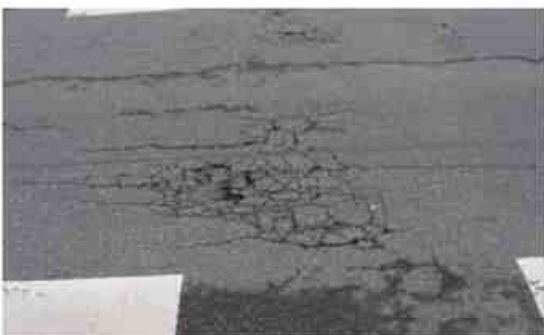
| その他 | 舗装の異常 | 路面 |
|---|---|---|
| | | <p>例</p> <p>舗装表面に特異な損傷が見られる場合、床版が著しく損傷していることもある。</p> <p>例えば、</p> <ul style="list-style-type: none"> <li>・コンクリート床版の土砂化</li> <li>・鋼床版の疲労亀裂</li> </ul> |

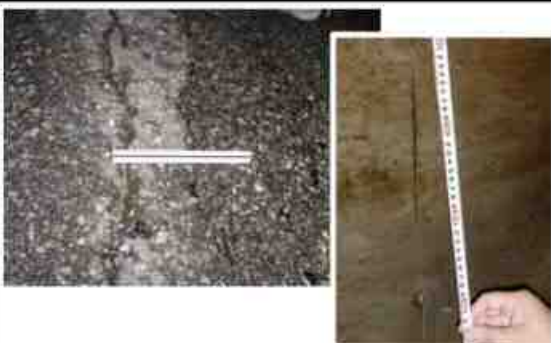
| その他 | 舗装の異常 | 路面 |
|---|---|---|
| | | <p>例</p> <p>舗装表面に特異な損傷が見られる場合、床版が著しく損傷していることもある。</p> <p>（鋼床版にデッキ貫通の亀裂が生じていた例）</p> |

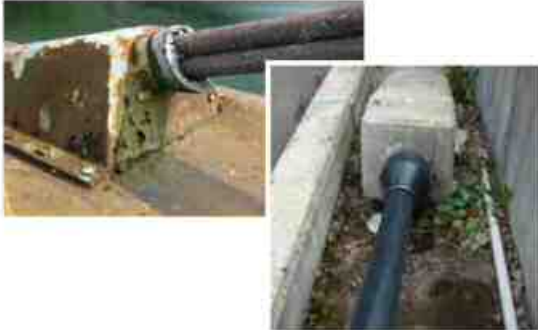
| その他 | 定着部の異常 | 共通 |
|---|---|---|
| | | <p>例</p> <p>ケーブル部材の定着部の防食が劣化していたり、定着部に雨水の浸入が疑われる場合。</p> |

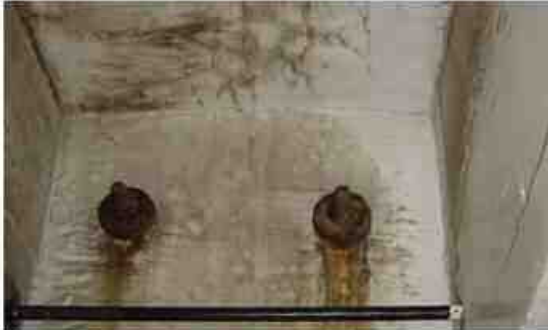
| その他 | 定着部の異常 | 共通 |
|---|---|---|
| | | <p>例</p> <p>落橋防止のための桁連結装置の定着部に著しい発錆がみられる。</p> |

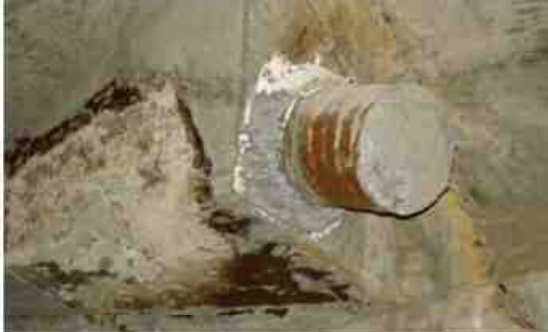
| その他 | 定着部の異常 | 共通 |
|---|---|---|
| | | <p>例</p> <p>桁内のPC鋼材定着部に錆汁や石灰分の滲出がみられる例</p> <p>（床版上面など路面側から定着部またはケーブル部材に雨水が到達し、腐食が進んでいることがある）</p> |

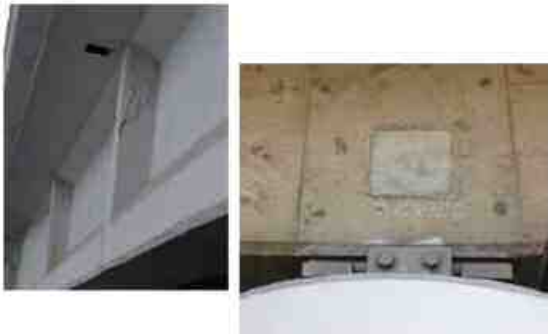
| その他 | 定着部の異常 | 共通 |
|---|---|---|
| | | <p>例</p> <p>横締めPC鋼材が抜け出している例</p> <p>（耐荷力低下の他、第三者被害を伴うことがある。）</p> |

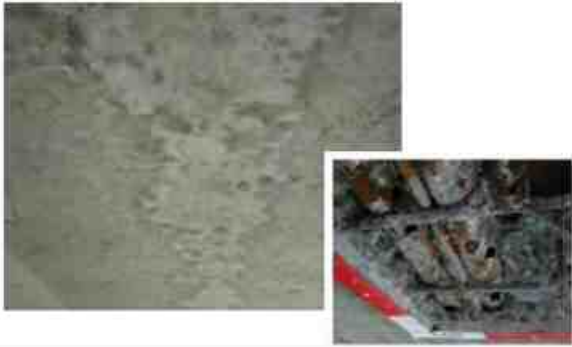
| その他 | 変色・劣化 | 共通 |
|---|---|---|
| | | <p>例</p> <p>PC橋の表面に特徴的な変色が見られる場合</p> <p>（内部のPC鋼材が著しく腐食していることがある。）</p> |

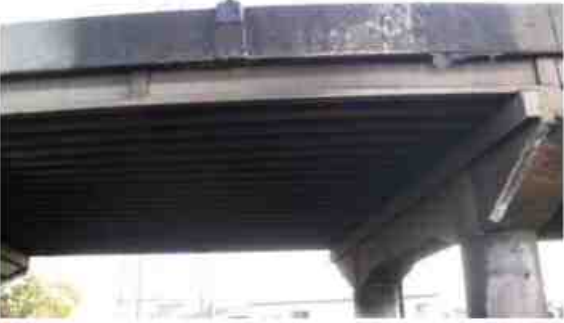
| その他 | 変色・劣化 | 共通 |
|---|---|---|
| | | <p>例</p> <p>火災痕が見られる場合</p> <p>（部材の強度が低下している場合がある。）</p> |

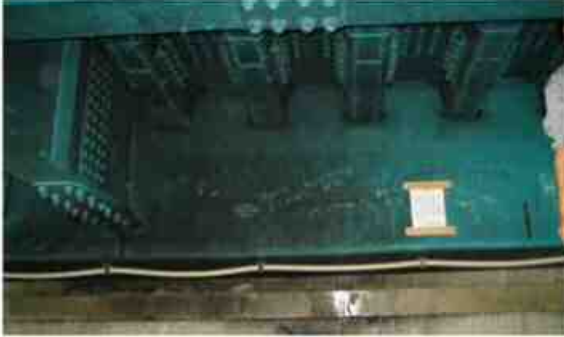
| その他 | 変色・劣化 | 共通 |
|---|---|---|
| | | <p>例</p> <p>火災痕が見られる場合</p> <p>（部材の強度が低下している場合がある。）</p> |

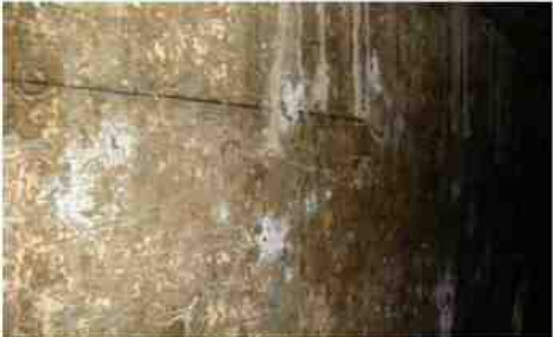
| その他 | 変色・劣化 | 共通 |
|---|---|---|
| | | <p>例</p> <p>コンクリート部材の表面に異常な変色が見られる場合。</p> <p>（骨材の変質などにより、浸潤状態で特異な色を呈することがある）</p> |

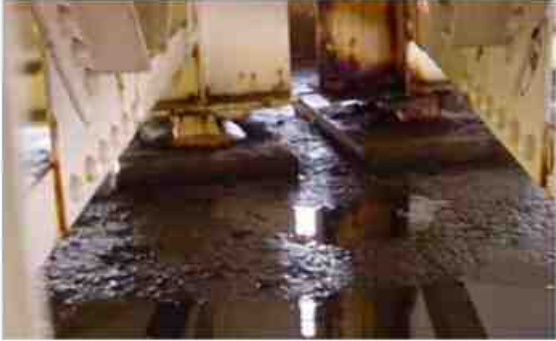
| その他 | 漏水・滞水 | 共通 |
|---|---|---|
| | 例 | 桁間から顕著な漏水が見られる場合<br><br>(下部工上面では、漏水などの水が速やかに排除されず、長期の滞水を生じる事がある) |

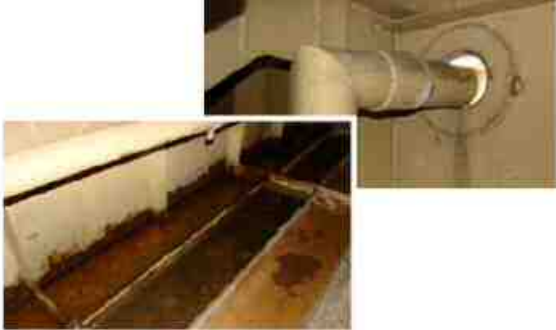
| その他 | 漏水・滞水 | 共通 |
|---|---|---|
| | 例 | 箱桁内部などの部材内部に、滞水が生じている状態。<br><br>(部材の隙間や、排水施設の破損などにより部材内に漏水すると滞水することがある。) |

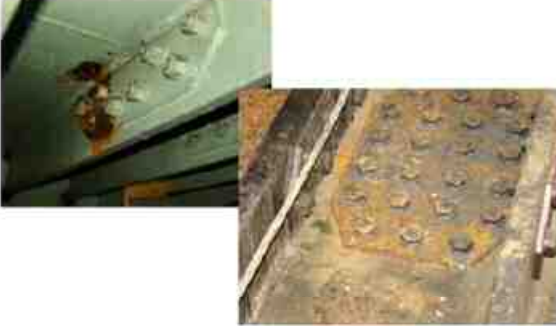
| その他 | 漏水・滞水 | 共通 |
|---|---|---|
| | 例 | 箱桁内部などの部材内部に、滞水が生じている状態。<br><br>(部材の隙間や、排水施設の破損などにより部材内に漏水すると滞水することがある。) |

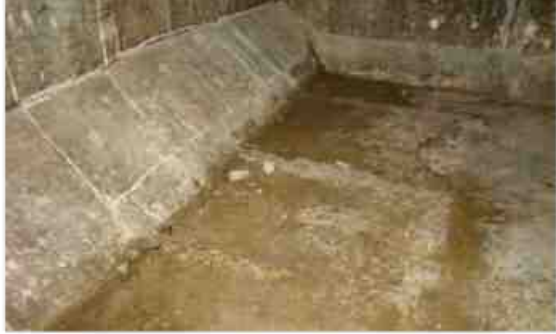
| その他 | 漏水・滞水 | 共通 |
|---|---|---|
| | 例 | 箱桁内部などの部材内部に、滞水が生じている状態。<br><br>(ひびわれや排水施設の破損などにより部材内に漏水すると滞水することがある。) |

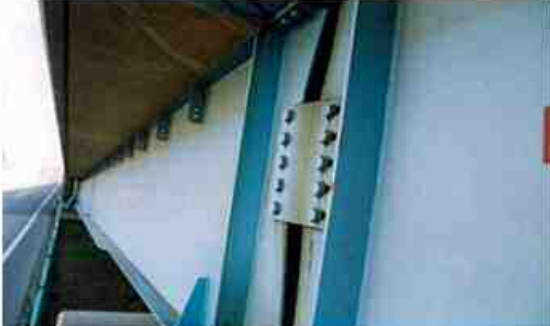
| その他 | 変形・欠損 | 共通 |
|---|---|---|
| | | <p>例</p> <p>部材に大きな変形や欠損が見られる場合</p> <p>(車両の衝突や部材同士の干渉によって当該部位以外にも様々な変状が生じていることがある。)</p> |

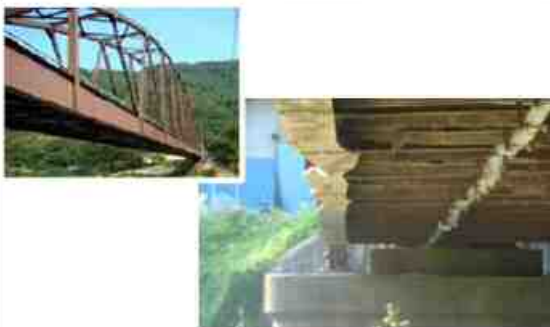
| その他 | 変形・欠損 | 共通 |
|---|---|---|
| | | <p>例</p> <p>主げたに顕著な変形が見られる場合</p> <p>(洪水や津波の際に、漂流物が衝突して部材を損傷させることがある)</p> |

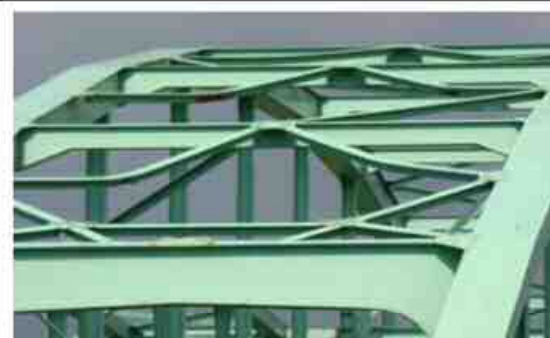
| その他 | 変形・欠損 | 共通 |
|---|---|---|
| | | <p>例</p> <p>上横構などに顕著な変形が見られる場合</p> <p>(地震時には、大きな水平力によって横方向の部材に変形や破断を生じる事がある)</p> |

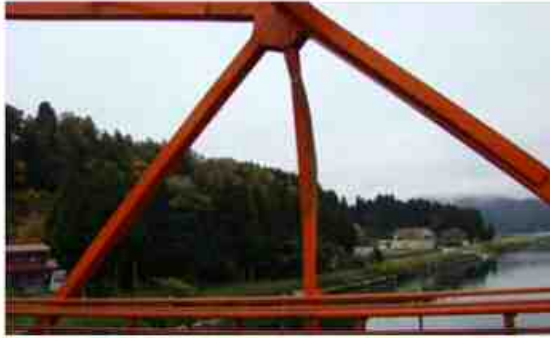
| その他 | 変形・欠損 | 共通 |
|---|---|---|
| | | <p>例</p> <p>トラス橋の鉛直材に顕著な変形が見られる場合</p> <p>(下路橋では、車両および積載物などの衝突により部材の変形や破断を生じる事がある)</p> |

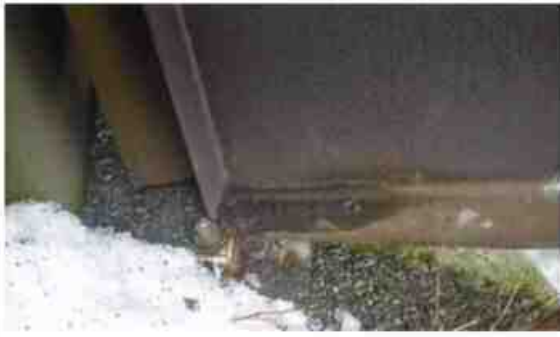
| その他 | 土砂詰まり | 路面 |
|---|---|---|
| | | <p>例</p> <p>支承部に土砂が堆積している場合</p> <p>(支承の腐食を促進するなど、機能障害に至る場合がある。)</p> |

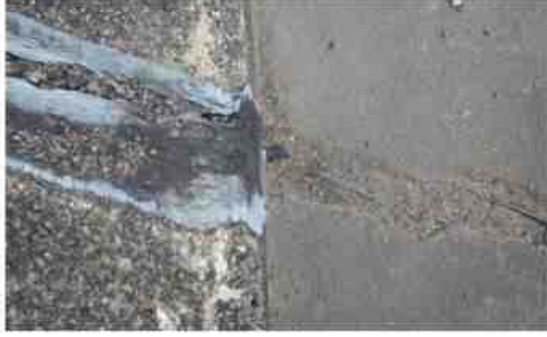
| その他 | 土砂詰まり | 路面 |
|---|---|---|
| | | <p>例</p> <p>伸縮装置に土砂が詰まっている状態</p> |

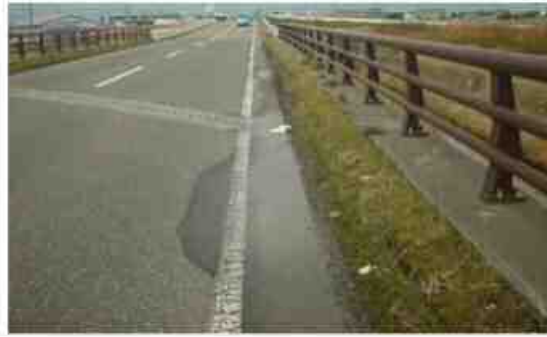
| その他 | 土砂詰まり | 路面 |
|---|---|---|
| | | <p>例</p> <p>排水柵の土砂詰まりによる路面排水の不良を生じている場合</p> |

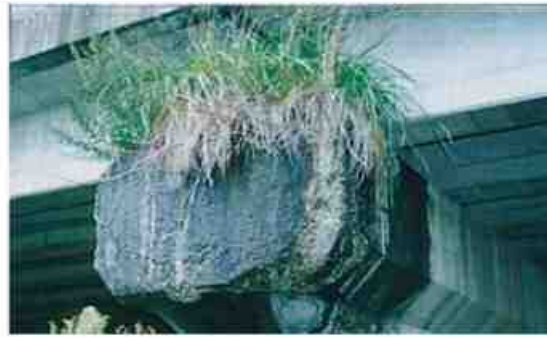
| その他 | 土砂詰まり | 路面 |
|---|---|---|
| | | <p>例</p> <p>橋座面に土砂が堆積している場合</p> <p>(滞水しやすい環境となり、コンクリートの劣化を伴うことがある。)</p> |

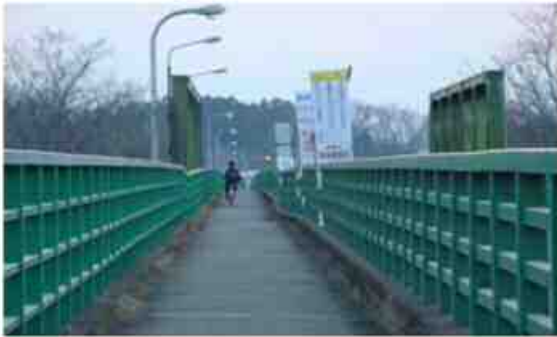
| その他 | 沈下・移動・傾斜 | 共通 |
|---|---|---|
| | | <p>例</p> <p>橋全体に変形が見られる場合</p> <p>(下部工の傾斜や沈下など橋全体が危険な状態になっていることがある)</p> |

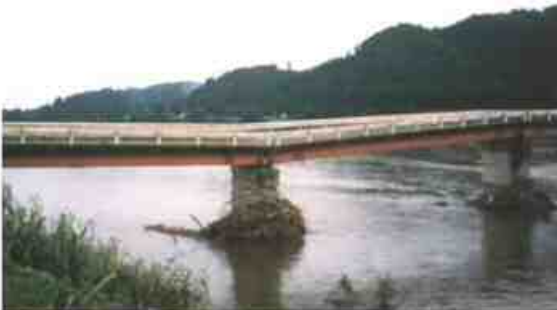
| その他 | 沈下・移動・傾斜 | 共通 |
|---|---|---|
| | | <p>例</p> <p>河川内の橋梁で、橋全体の変形が見られる場合</p> <p>(洗掘や下部工の沈下などにより危険な状態となっていることがある)</p> |

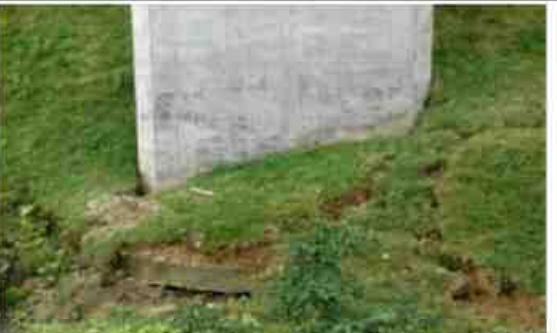
| その他 | 沈下・移動・傾斜 | 共通 |
|---|---|---|
| | | <p>例</p> <p>下部工が変位している疑いのある場合</p> <p>(下部工周辺の地盤の変状がある場合、橋全体が危険な状態になっていることがある)</p> |

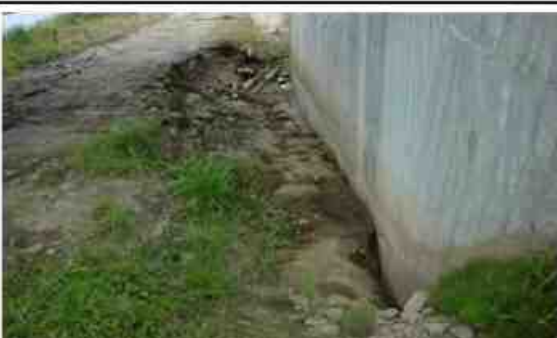
| その他 | 沈下・移動・傾斜 | 共通 |
|---|---|---|
| | | <p>例</p> <p>下部工周囲に、土砂の噴出痕が見られる場合</p> <p>(液状化が生じた場合、下部工が沈下や傾斜を生じていることがある)</p> <p>注) 写真の例の異常の有無は不明</p> |

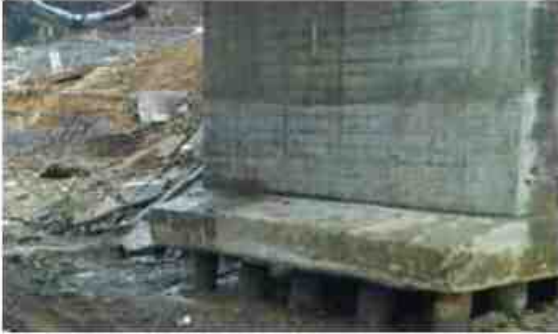
| その他 | 洗掘 | 下部構造 |
|---|---|---|
| | | <p>例</p> <p>基礎部が洗掘され杭が露出している場合。</p> <p>(津波後に発見された損傷。)</p> |

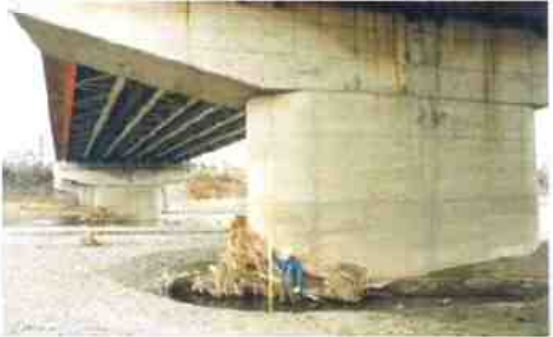
| その他 | 洗掘 | 下部構造 |
|---|---|---|
| | | <p>例</p> <p>基礎部が流水のため著しく洗掘されている場合</p> |

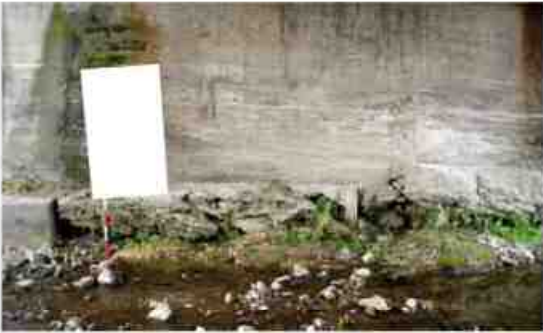
| その他 | 洗掘 | 下部構造 |
|---|---|---|
| | | <p>例</p> <p>基礎部が流水のため著しく洗掘されている場合</p> |

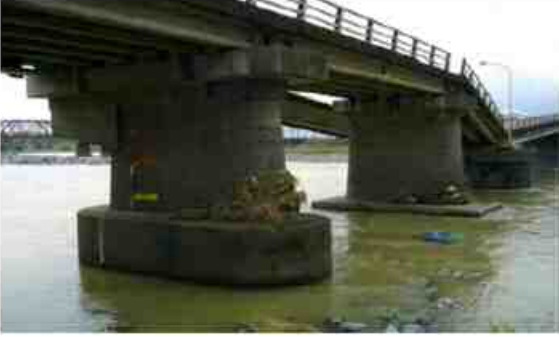
| その他 | 洗掘 | 下部構造 |
|---|---|---|
| | | <p>例</p> <p>洪水によって洗掘が進行した場合</p> <p>(洗掘が進むと、橋脚に沈下や傾斜が生じることがある。)</p> |

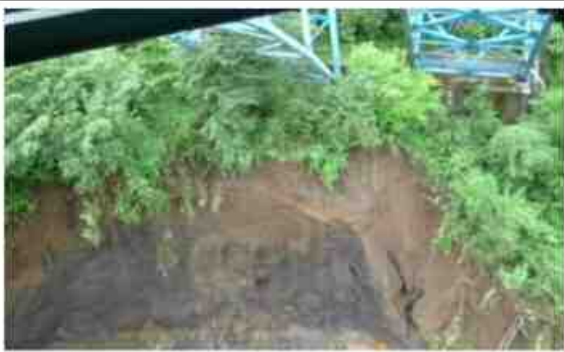
| その他 | その他の異常 | 共通 |
|---|---|---|
| | 例 | 基礎の近傍の地盤に顕著な変状がある場合 |
| | | (下部工の安定が損なわれているなど、橋全体が危険な状態になっていることがある) |

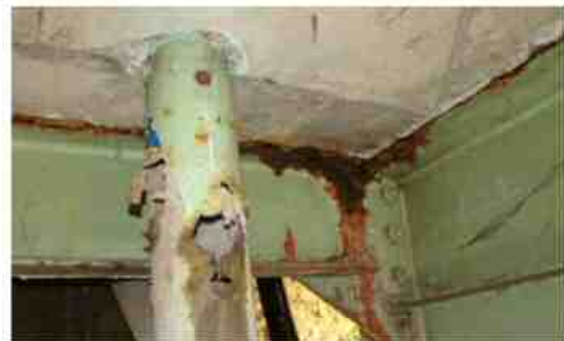
| その他 | その他の異常 | 共通 |
|---|---|---|
| | 例 | 排水管が腐食により断面欠損している場合 |
| | | (排水管の破損は、排水の飛散により橋本体に深刻な影響を与えることがある) |
