コンクリート部材の損傷	④ひびわれ	1 / 4
-------------	-------	-------

コンクリート部材の損傷	⑤床版ひびわれ	1 / 4
-------------	---------	-------

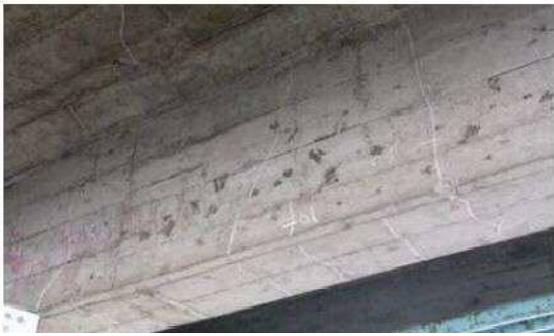
例 近接目視で容易に視認できるひびわれがあるものの、進展する可能性が低いと考えられ場合。 例えば、 ・応力の繰り返し変動がない位置 ・雨水の侵入による内部鋼材の腐食に至る可能性がないか、低いと考えられる位置・性状

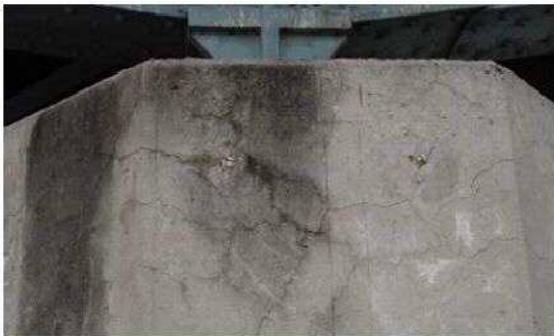
例 目視で容易に視認できる顕著なひびわれがあり、放置すると雨水の内部への侵入などにより確実に劣化が進展することが見込まれる場合。

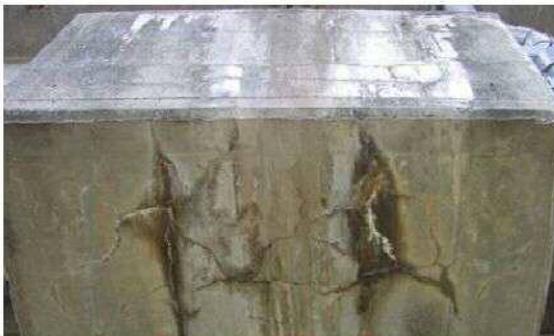
例 目視で容易に視認できる顕著なひびわれがあり、放置すると雨水の内部への侵入などにより確実に劣化が進展することが見込まれる場合。

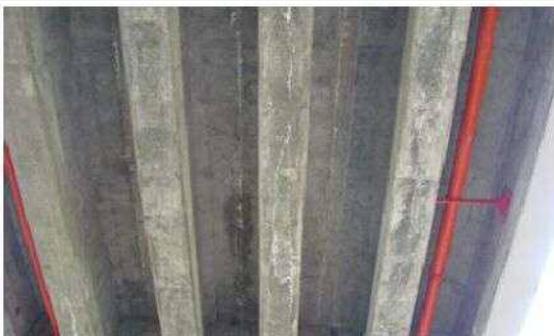
例 目視で容易に視認できる顕著なひびわれがあり、上側からの桁内への雨水の侵入も疑われるなどにより、確実に劣化が進展することが見込まれる場合。

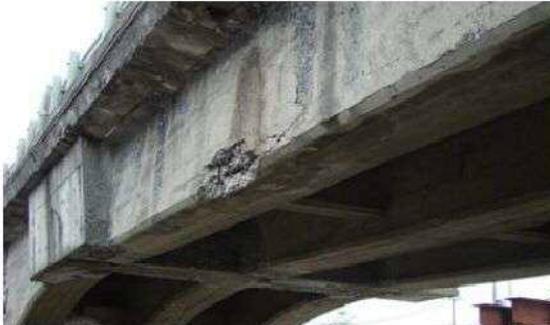
例 近接目視で容易に視認できるひびわれがあり、内部の鉄筋やPC鋼材の腐食が進行している場合。

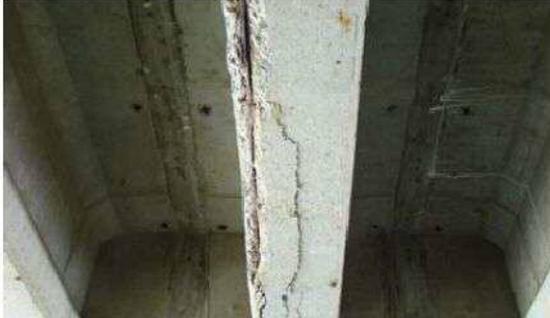
例 桁に多数のひびわれ、剥離・鉄筋露出が生じており、内部鋼材の腐食が広範囲で進行している場合。

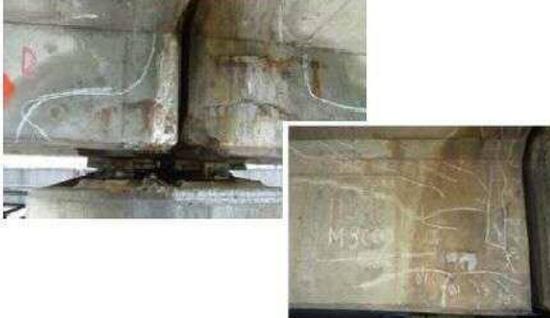
例 PC橋の桁端部で定着部で内部鋼材の腐食が疑われる顕著なひびわれが多発している場合

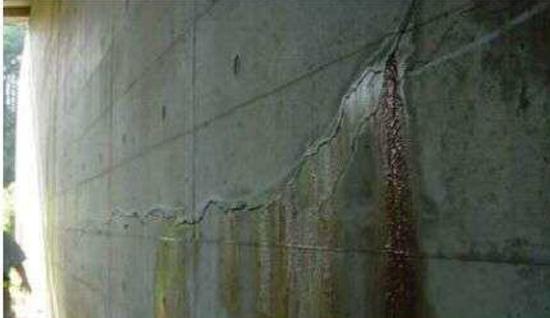
例 近接目視で容易に視認できるひびわれがあり、顕著な漏水が継続しているなどにより、急速に劣化が進展すると見込まれる場合	
備考 ■ひび割れの進展によって、耐荷力性能に重大な影響を及ぼす可能性がある部位に発生している場合は、要詳細調査またはⅣと評価しなければならない(例えば、張出し部材の付け根、せん断ひびわれ、部材貫通の疑い)。

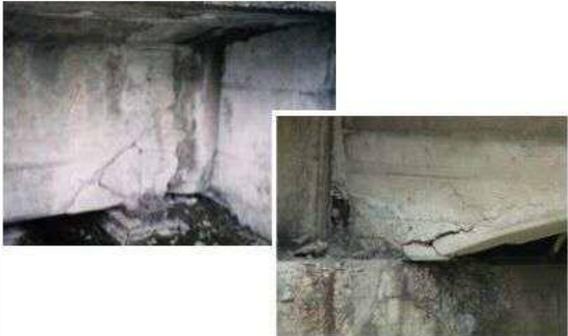
例 主桁の支点部近傍に顕著なひびわれが生じており、支承部としての機能も著しく低下している場合。

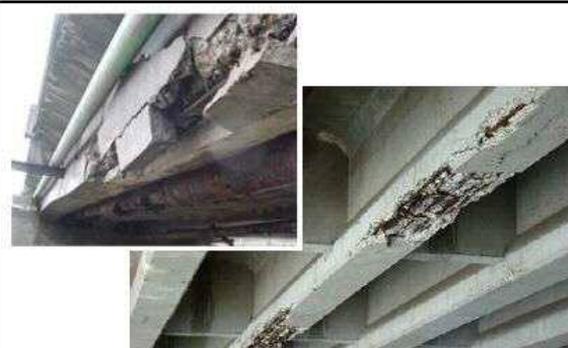
例 主部材に多数のひびわれが生じており、各所で内部鋼材の破断が生じていると考えられる場合

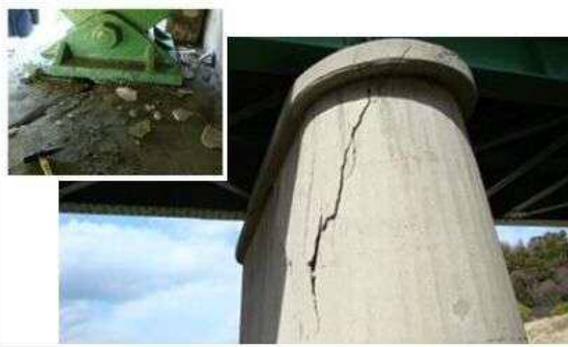
例 下部工の梁や柱に顕著なひびわれが生じており、進展すると落橋する可能性も疑われる場合	
備考	■ひびわれの原因や部材への影響が容易に判断できない場合には、詳細調査を行う必要がある。

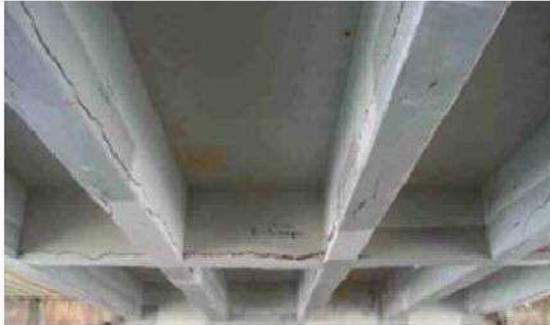
<p>例</p> <p>過去に補修・補強した部位からひびわれが生じており、原因の究明が必要と考えられる場合。 (再劣化によるひびわれでは、変状の全貌が外観目視では判断できないことが多く、内部で劣化が進行している場合、危険な状態となっていることがある。)</p>

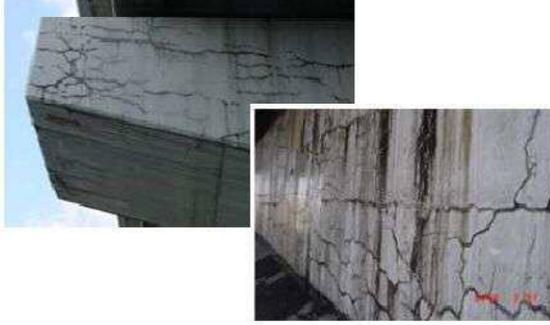
<p>例</p> <p>過去に補修・補強した部位からひびわれが生じており、原因の究明が必要と考えられる場合。 (再劣化によるひびわれでは、変状の全貌が外観目視では判断できないことが多く、内部で劣化が進行している場合、危険な状態となっていることがある。)</p>

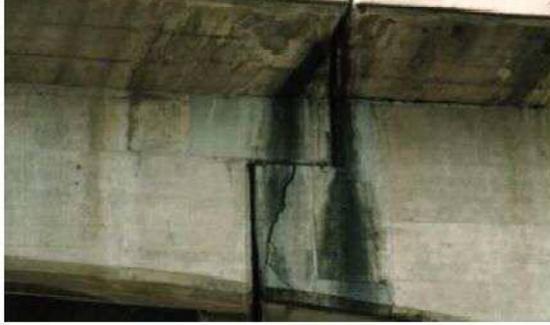
<p>例</p> <p>主部材に進展すると耐荷力上深刻な影響が否定できないひびわれが生じている場合で、危険性について外観からだけでは判断が困難な場合。 例えば、 ・ゲルバー構造の支点部 ・支承の支持力を負担する位置 ・せん断ひびわれ</p>

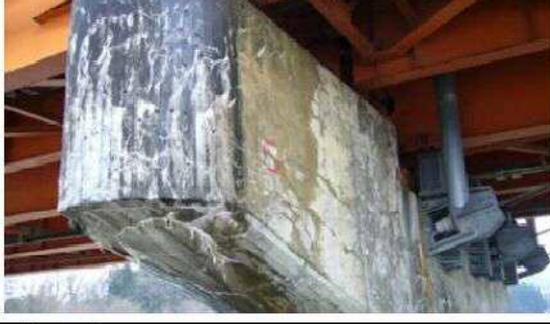
<p>例</p> <p>塩害やアルカリ骨材反応を生じている疑いがある場合。</p>	
<p>備考</p> <p>■塩害やアルカリ骨材反応を生じている場合、深刻化すると補修補強が困難となり、更新を余儀なくされる危険性があるそのため塩害やアルカリ骨材反応を生じている可能性がある場合には、詳細調査として、専門家による調査を行い状態の確認とそれらを踏まえた維持管理計画の検討が必要である。</p>

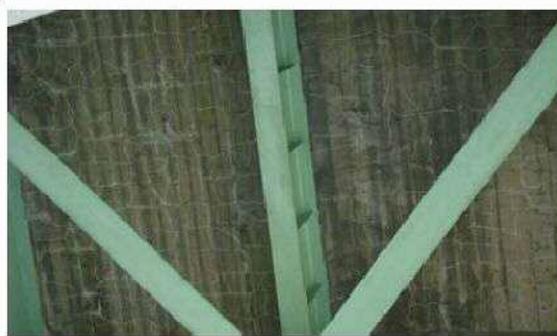
例 顕著な漏水はないものの、床版全体に広く格子状のひびわれが発達している場合

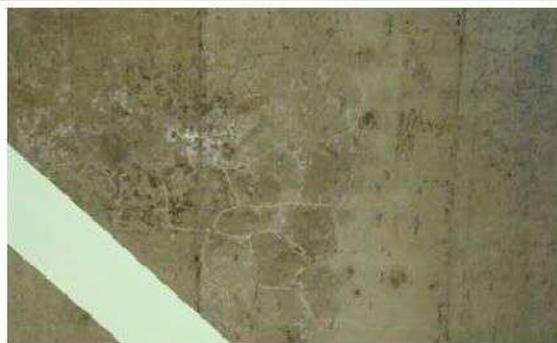
例 ひびわれは比較的少ないものの、明らかな貫通ひび割れ（漏水、石灰分の析出）がある場合

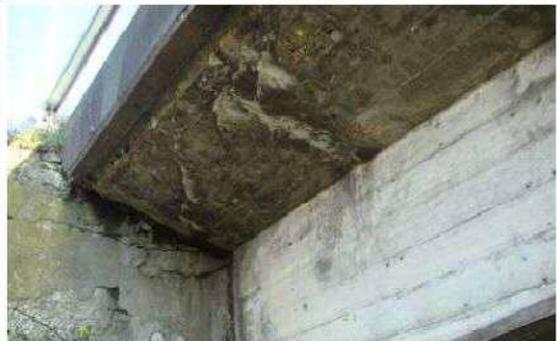
例 床版内部への雨水の侵入が顕著に生じており、放置すると急速に劣化が進むと見込まれる場合

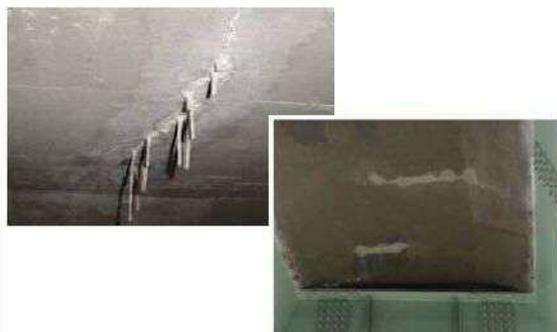
例 ひびわれは比較的少ないものの、明らかな貫通ひび割れ（漏水、石灰分の析出）がある場合

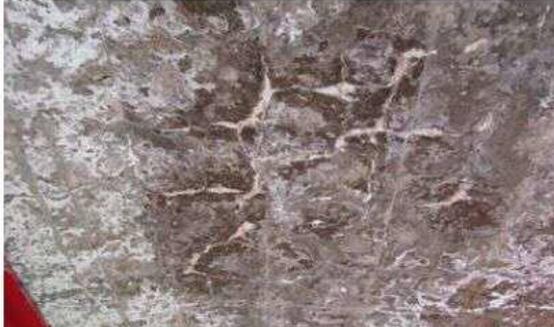
例	漏水を伴う密に発達した格子状のひびわれが生じている場合 あるいは、床版下面に広く湿ったひびわれ集中箇所がある場合

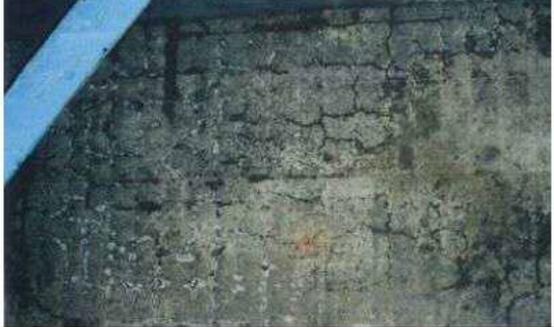
例	漏水を伴う密に発達した格子状のひびわれが生じている場合 あるいは、床版下面に広く湿ったひびわれ集中箇所がある場合

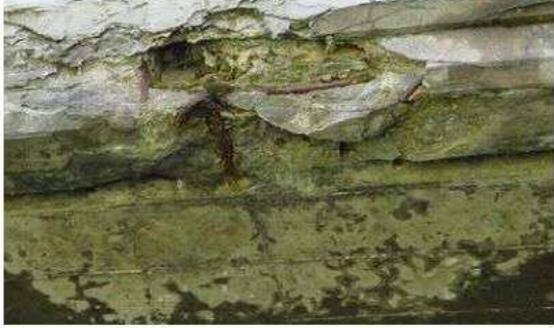
例	床版内部に雨水が侵入し、広く鉄筋の腐食が進んでいる場合

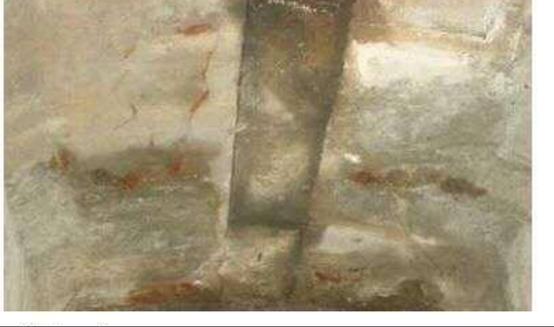
例	間詰め部に顕著なひびわれが生じている場合 (間詰め部が脱落することがある)
備考	■床版に広くひび割れが発達したり、雨水の侵入により鉄筋の腐食が進むと広範囲に床版コンクリートが脱落したり、輪荷重によって抜け落ちを生じることがある。

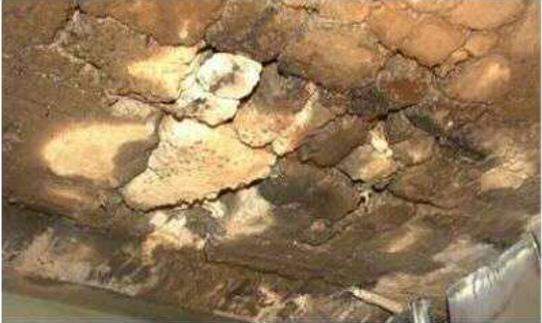
<p>例</p> <p>床版コンクリートがある範囲で一体性を失っている場合。 (輪荷重などの作用で、容易に抜け落ちる状態)</p>
---	---

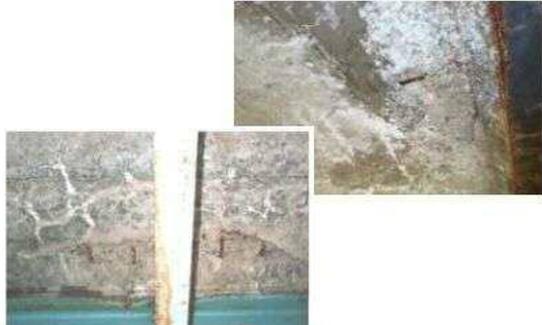
<p>例</p> <p>顕著な漏水を伴うひびわれがあり、床版下面に明らかなうきや剥離が生じている場合</p>
--	--

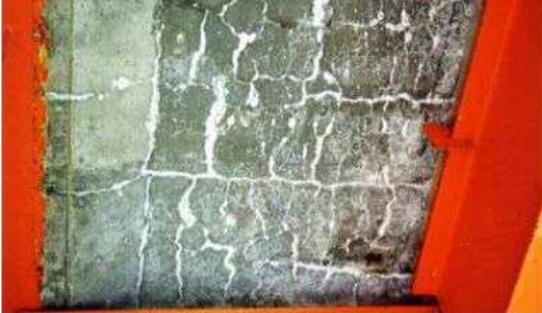
<p>例</p> <p>顕著な漏水を伴う格子状のひびわれが密に発達している場合</p>
---	---

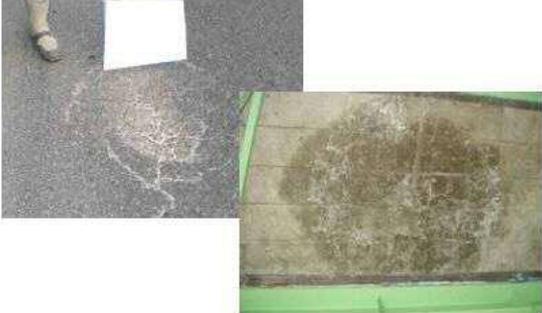
<p>例</p> <p>床版下面の一部で石灰分の析出した白いひびわれの発達と浸潤による変色が広がっている場合。 (直上の舗装に陥没やセメント分の噴出痕が見られる場合には、床版上面が土砂化している可能性が高い)</p>
---	--

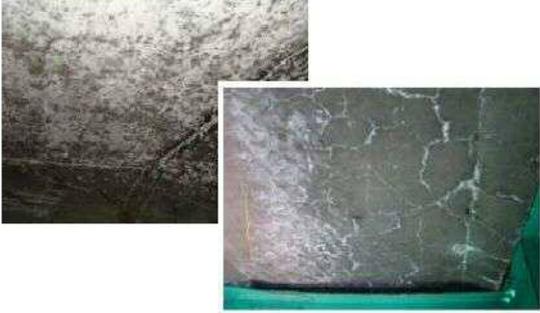
<p>例</p> <p>不規則なひびわれが発達したり、全面に顕著な変色が広がっている場合 （アルカリ骨材反応の併発など複合的な劣化が生じていることがある）</p>

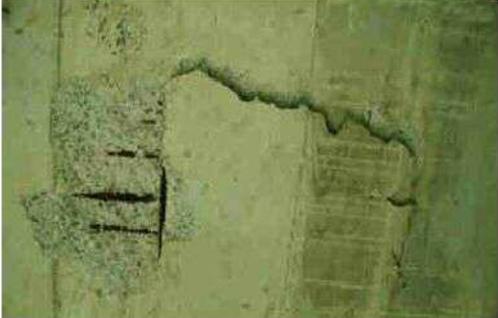
<p>例</p> <p>床版下面に顕著な浮き・剥離・鉄筋露出が見られる場合 （床版内部で劣化が進行している事がある）</p>

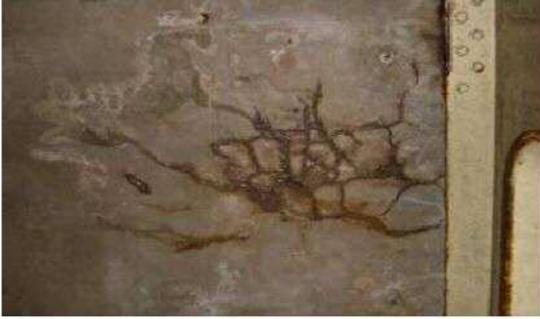
<p>例</p> <p>床版の一部で、特異な変色や漏水が見られる場合</p>

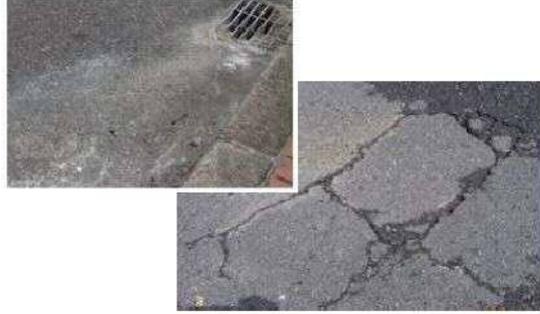
<p>例</p> <p>舗装面に特徴的なひびわれや、白色の変色が見られる場合。 （舗装下の床版が著しく損傷していることがある）</p>	
<p>備考</p> <p>■塩害やアルカリ骨材反応が深刻化すると補修補強が困難となり、更新せざるをえなくなることがある塩害やアルカリ骨材反応の疑いがある場合は、詳細調査として、専門家による調査を行い状態の確認とそれらを踏まえた維持管理計画の検討が必要である。</p>
