今年度の発掘調査箇所

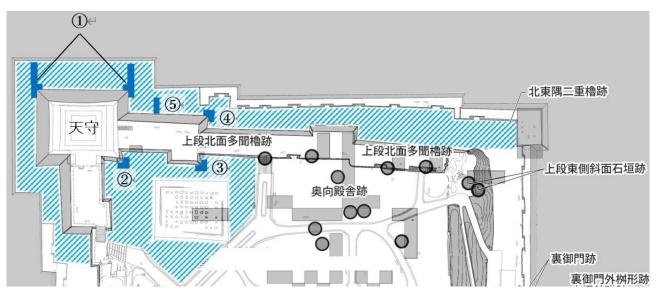
内 容	場所	主な目的**
発掘調査	①天守台基礎部(北東・北西隅部) 約80 ㎡ の追加調査 40 ㎡/北側拡張 約20 ㎡ ②天守台基礎部(南東隅部) 約25 ㎡ 約20 ㎡ ③東小天守台(南東隅部:上段) 約30 ㎡ ④東小天守台(北東隅部:下段)合計 約175 ㎡ ⑤東走櫓北面(下部)	ア・イ・ウ・エ ア・イ・エ ア・イ ア・イ ウ・エ
物理探查等	東・南小天守周辺 ※ 斜線範囲のうち、約1,500 ㎡ ※ 探査場所については、協議により定める。	・下段腰曲輪部の戦後の改変状況を確認し、内堀石垣との関係性を把握する。・地中の遺構や排水管・送電線等の埋設物の確認も行い、発掘調査に必要な情報を得るとともに、整備検討に必要な基礎情報とする。

- ア 上段部と下段部の堆積状況の比較
- イ 天守台とその他の部分での石垣構築手法の比較
- ウ 戦後火災整理層 (1 b 層) の堆積状況把握と内堀石垣との関係性の確認
- エ 石垣構築時の地上遺構(排水溝等)の確認
