第 10 章 調査・研究の方向性と方法

第 1 節 過去に実施された発掘調査と成果について

第2節 調査の方向性と方法

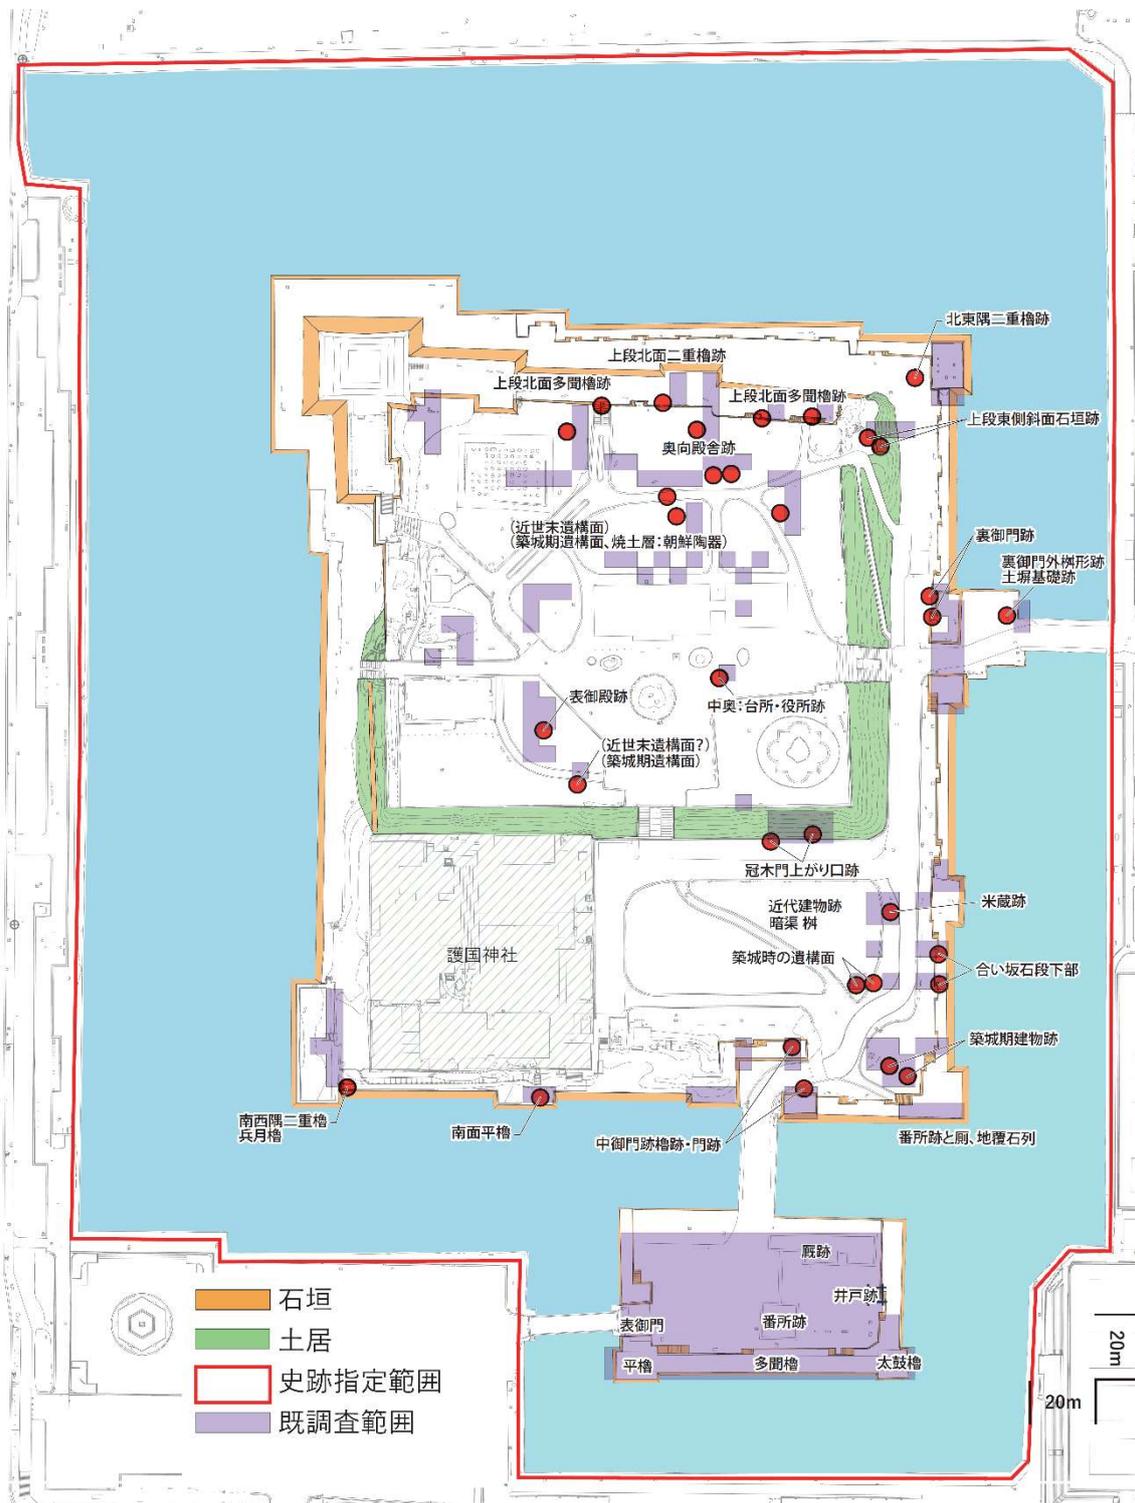
図 10-1 史跡内の既調査範囲

一方、史跡範囲内においては、図・表 10-1 に示した箇所で保存整備を目的とした発掘調査が実施されている。これらの調査は昭和 62（1987）年に実施された「二の丸第一次発掘調査」と、翌昭和 63（1988）年に実施された「二の丸第二次発掘調査」を皮切りに、史跡広島城跡を長い将来に渡り適切に保存し、有効に活用していくための長期的な取組の一環として計画的に実施されているもので、その成果の一部は平成元（1989）年から平成 3（1991）年に実施された二の丸表御門・御門橋の復元建物整備、平成 3（1991）年から平成 6（1994）年にかけて実施された二の丸平櫓・多間櫓・太鼓櫓の復元建物整備に活かされている。

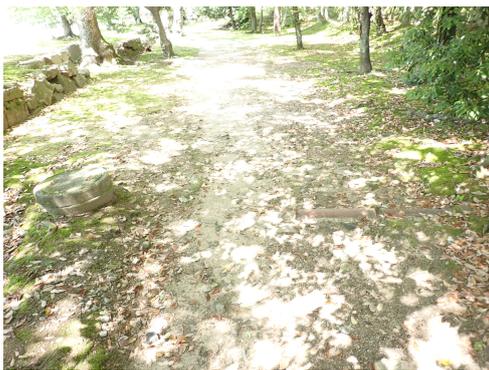
この間に史跡内に生じている具体的な課題としては、過去の都市公園的整備に伴って実施された遺構保護層としての被覆土砂の部分的な流出が挙げられる (写真 10-1・2)。このため史跡内は現在、降雨時に適切な排水が為されているとは言い難い状況にあり、溢水による園路の通行不良に留まらず、遺構の安定管理の側面からも懸念が生じている。

写真 10-1 本丸下段西側の土砂流出状況

戦後、史跡内に施された都市公園的な整備については、その工事記録類が整理しきれておらず、特に史跡内全体の遺構保護層の状況については不明瞭な点が多い。このため、遺構保護層の復旧・再整備にあたっては、史跡内の広範囲を網羅する形で、遺構の残存状況、遺構検出標高及び遺構保護層残存状況の確認が必要となる可能性も考えられる。

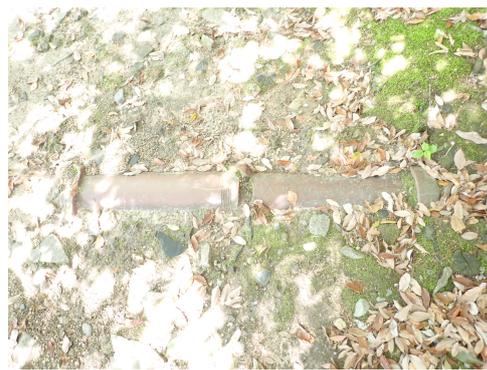
写真 10-2 雨水排水管の露出

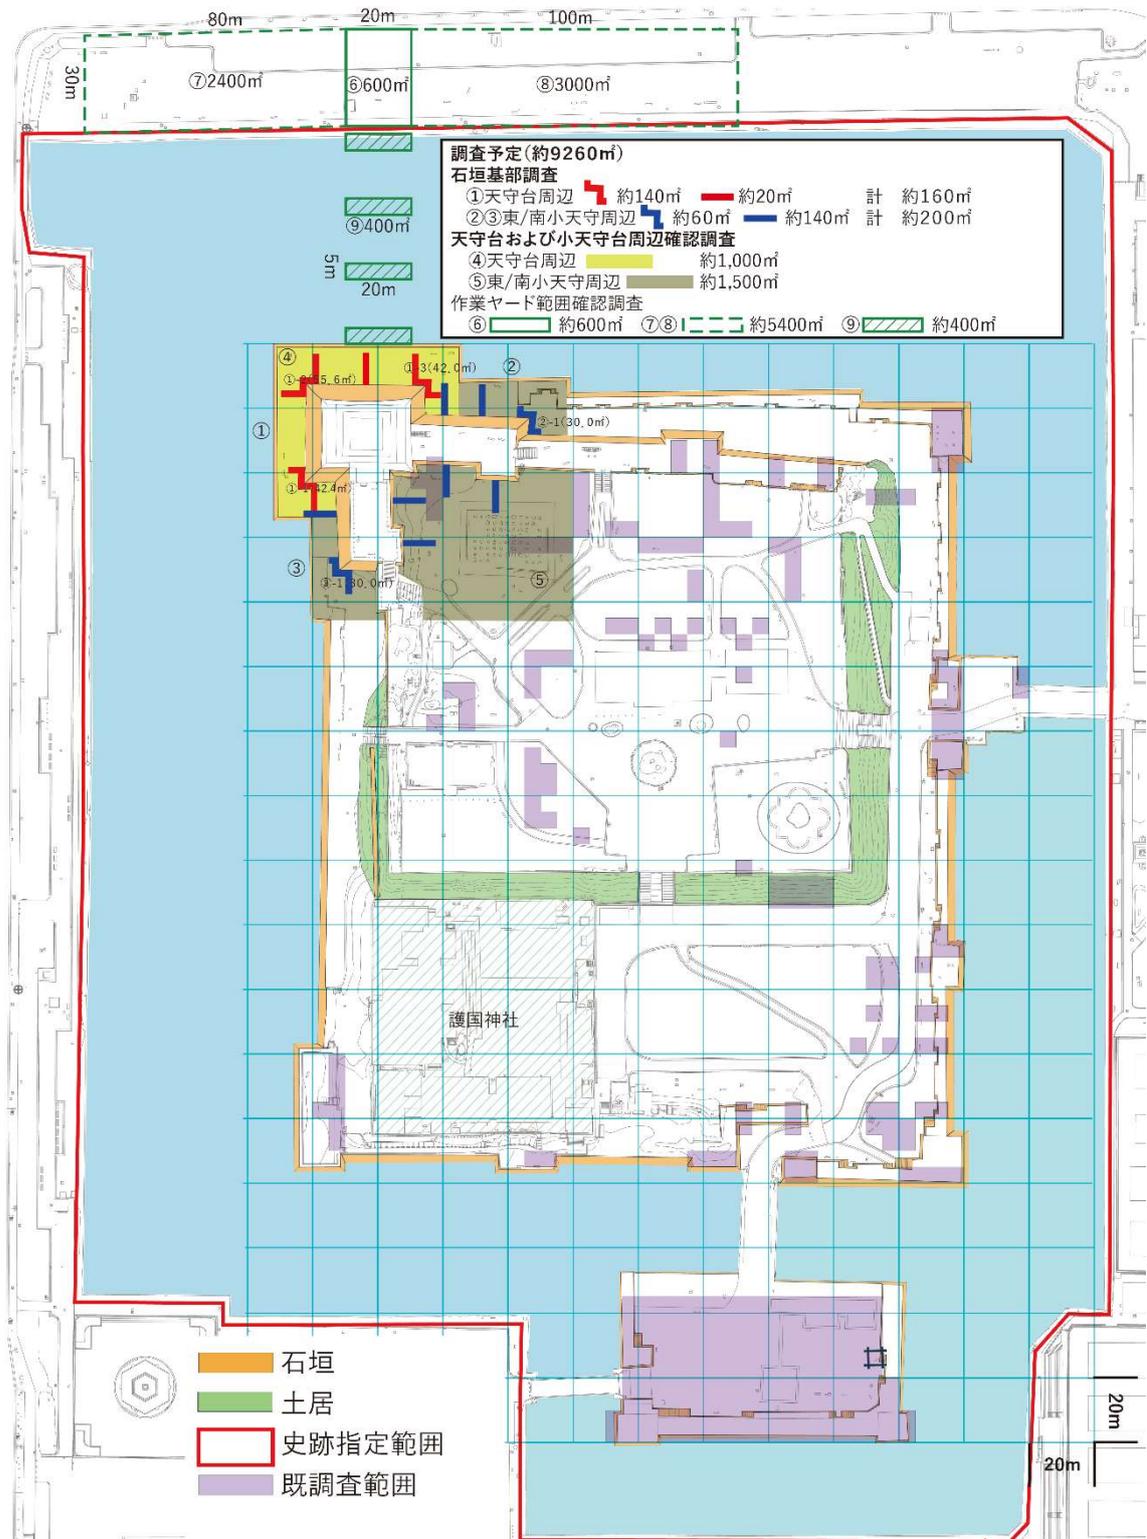
図 10-2 史跡内の調査地点と調査予定範囲 (案)

- 史跡内の石垣全体について、測量図や石垣カルテの作成、変状等に対するモニタリングを実施し、石垣の保存整備のための基礎資料を準備する。測量図作成は三か年に分けて史跡内全域を網羅することを計画しており、初年度には本丸上段と下段部分及び天守台周辺の未測量部分を中心に、次年度以降は二の丸周辺と内堀内周と外周を中心に、それぞれ実施予定とする。
- 天守台周辺をはじめとした石垣基礎部の発掘調査及び地下遺構の状況把握を目的とした平面確認調査を実施し、その成果を周辺整備の基礎資料とする。調査は大学等の専門研究機関や有識者との連携も深めながら進めていくものとし、得られた成果は今後具体的に検討されていく個別の整備計画に反映させていく。
- 天守台周辺で必要となる発掘調査については図10-1中に案を例示する。複数年度に及ぶ事が予想され、関連事業との諸調整も必要となるため、整備基本計画の策定と並行し、これに紐づけられるべき個別の整備計画としても検討していく必要がある。
- 令和4年度に試掘調査を実施した広島城三の丸歴史館の予定地については、今後平面確認調査を実施し、検出された遺構の状況に応じて地下遺構の適切な保護対策について柔軟に検討する。
- 継続的で計画的な発掘調査を実施し、これまでの調査・研究成果の整理、歴史資料や建造物についての調査研究を進めていくための体制づくりを検討する。
