広島城天守の復元等に関する検討結果について

・天守群の復元等に関する検討

令和 6 年度第 4 回  
広島城天守の復元等に関する検討会議  
令和 7 年 2 月 6 日

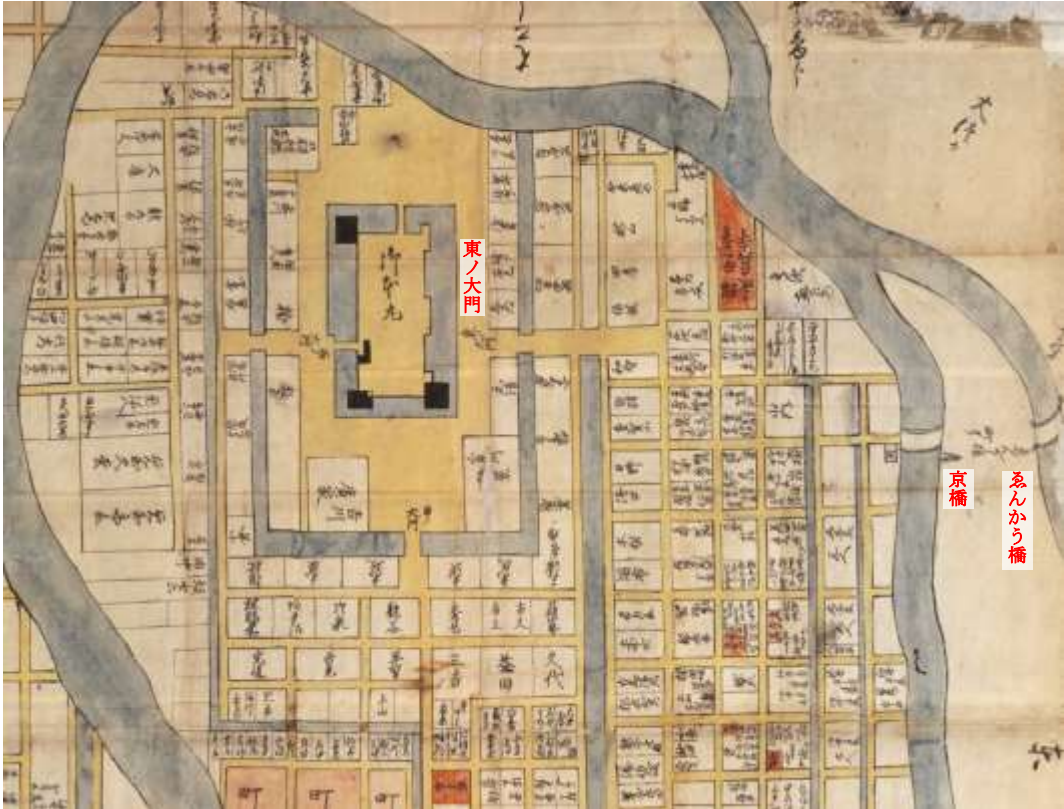
「芸州広島城町割之図」(部分)  
山口県文書館蔵  
江戸時代中期以降制作  
毛利氏時代の広島城の様子を想像して描いていると考えられるため、内容に関しては一部検討を要する。

毛利氏時代(1589～1600 年)の広島城の様子を示した絵図『芸州広島城町割之図』(山口県文書館蔵)は毛利氏時代の初期、天正 17 年(1589)～18 年(1590)頃の城郭の計画図を描いたものであると考えられており、この頃は、二の丸は計画に含まれていなかった。絵図によると、本丸の東側に東大門を構え、東へ続く街路を最も広く長く設け、さらに東側には京橋と猿猴橋を設けて関西方面への主要な街路の一つとする意図がみられ、城の東側への正面性を意識した城下の配置であったと考えられる。一方で本丸への入り口は北と西に設け、北は吉田郡山城との連携を企図し、虎口を構えた西側は太田川の支流を利用し、防備を固めることを目論んでいたと考えられる。この計画の後に、北西隅に複連結式の天守を創建させたと考えられるが、東小天守には東側に意匠性に富む唐破風を設け、東向きの景観に配慮した造りとしていた。最終的に、二の丸を設けた結果、南西方向が正面入口、東側は裏側(裏御門)となったが、東小天守の外観は創建当初の毛利輝元時代の広島城の築城の想いを反映させたものであり、広島城の縄張りが成立した経過を視覚的に理解する上で欠かせない存在として視覚的な理解の促進が期待される。

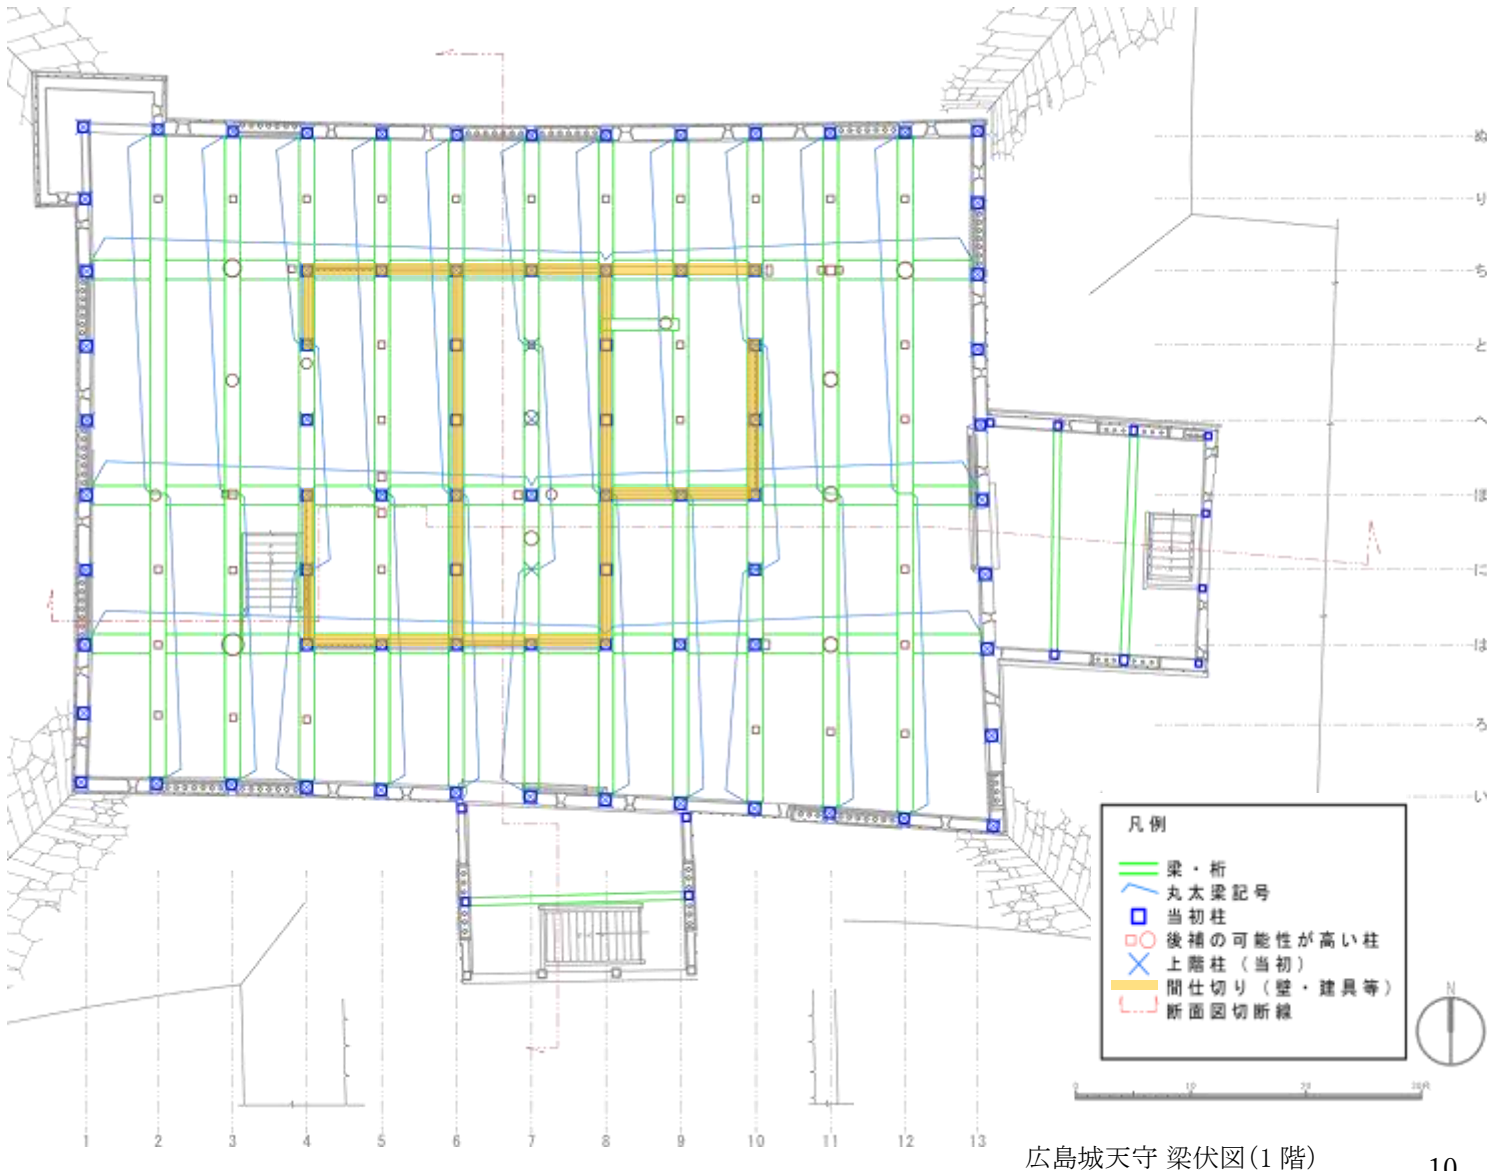
【1 階梁】

- 保存図等から、桁行方向（東西方向）に3列の牛梁を設け、梁間方向は牛梁の上部に直交して1間ごとに 2 階床梁を架ける。
- これら床梁は、1階外周の柱（側柱）と中央部の矩形に整列した入側柱のみで床梁を架けることが可能である。
- 保存図の表現から、間仕切りを伴わない柱のうち、貫が設けてある柱は当初の柱と考えられる。
- 一方で、後補柱には貫がなく、柱頭に横架材を付加しているか、小径の柱とし、梁の継手前後や、上階の荷重を受ける部分など構造的に脆弱な箇所に追加している傾向がみられる。
- 以上から、図に区分した柱においては後補柱と判断できる。

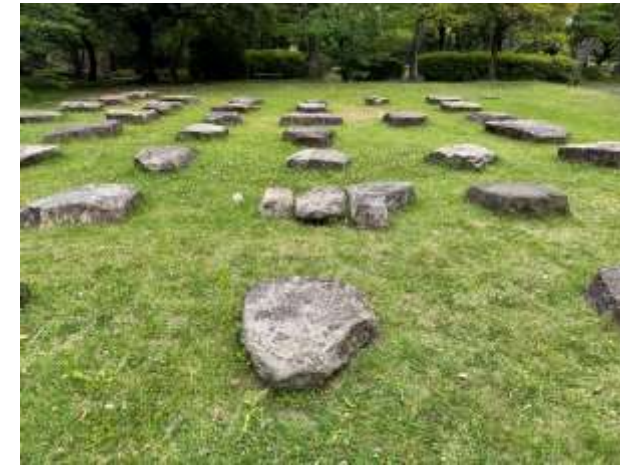
天守礎石全景(西側から東方向を眺める)

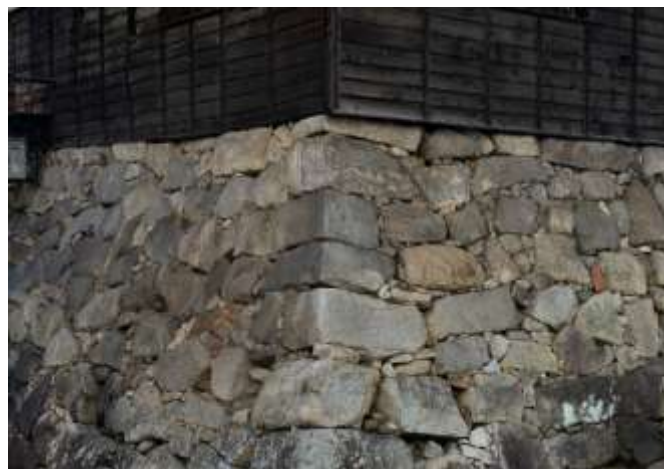
写真解析モデル

:取得した 3D 点群や写真解析モデルから既存石垣の座標を参照

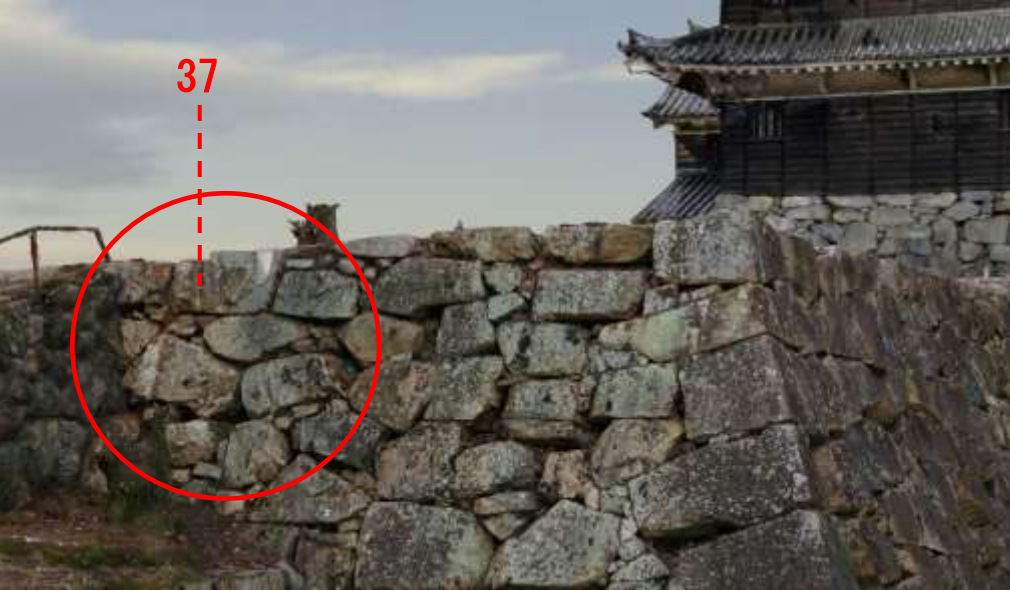
現在の石垣

既存の石垣の位置関係と  
ほぼ一致している。

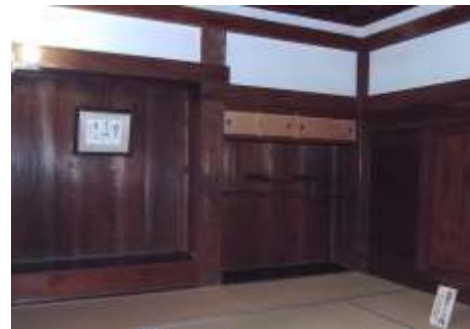
犬山城天守 座敷飾り

- ・広島城天守は、ほぼ同時期である熊本城宇土櫓、犬山城天守と同じ 6.5 尺間である。その後の天守は 6.5 尺間が一般的である。天下人の天守である織田信長安土城天主、豊臣秀吉大坂城天守は 7 尺間と推定され、徳川江戸城・名古屋城天守、徳川大坂城天守等は 7 尺間である。
- ・1、2 階は同規模で石垣に合わせ変形している。初期の天守では熊本城宇土櫓などのようによく見られることである。なお、3 階以上は矩形である。
- ・5 階のみは枝割制を採用しているため、3 間の内中央間 8.19 尺、脇間 7.28 尺である。
- ・1、2、3、4 階には壁と建具で囲われる部屋があり、長押・鴨居・敷居を備えた居室の意匠であるが犬山城天守や彦根城天守にあるような床・棚の座敷飾はない。

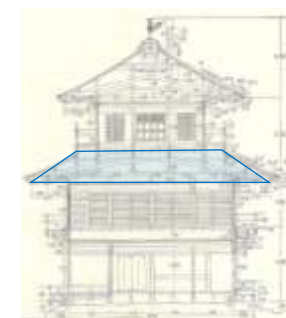
鹿苑寺金閣梁行断面図  
『日本建築史基礎資料集成』より

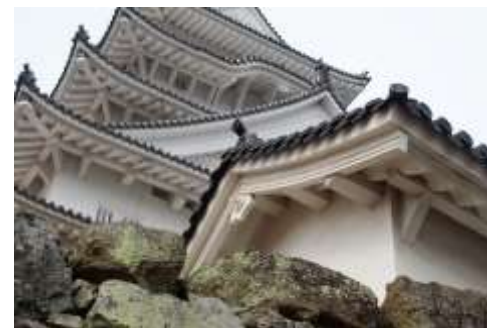
姫路城天守、櫓

- ・軒に方杖を使用し出桁を支えている。この例は姫路城天守他、福山城伏見櫓、岡山城西手櫓、福岡城多聞櫓等がある。他の多くの天守や櫓は、梁との延長上に配される腕木先にに出桁を設置しているが、方杖を使用した場合、梁の位置と関係なく腕木の位置が自由となる。
- ・方丈は5階が木部現し、その他は漆喰塗籠となっている。1・2重の方杖と出桁は断面が角で3・4重の方杖と出桁は丸となっていることが特徴で、1・2階、3・4階、5階と3ユニットの構成ということを意識している。なお、廊下の方杖と出桁は、1階が角、2階が丸となっている。このような方杖の組み合わせは他に例がない。一般的には角より丸の方が格が高いと考えられている。

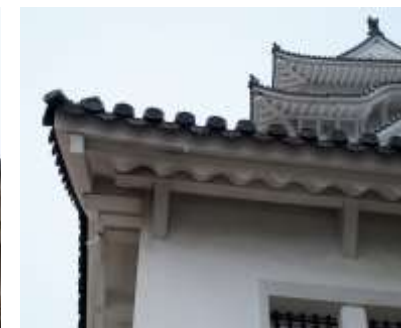
姫路城備前門 出桁と方杖

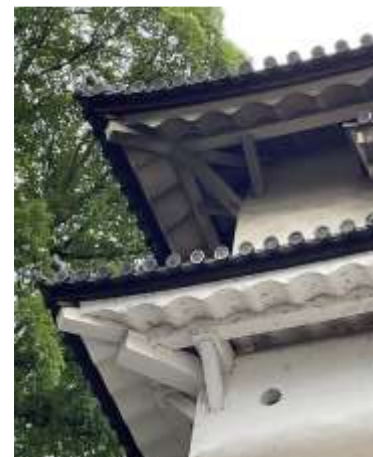
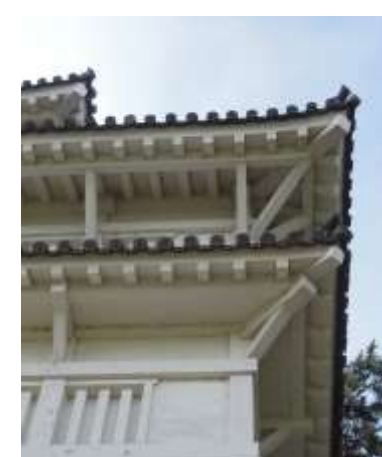
岡山城西手櫓 出桁と方杖

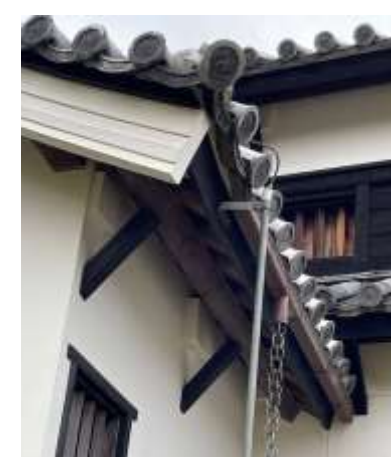
福岡城多門櫓 出桁と方杖

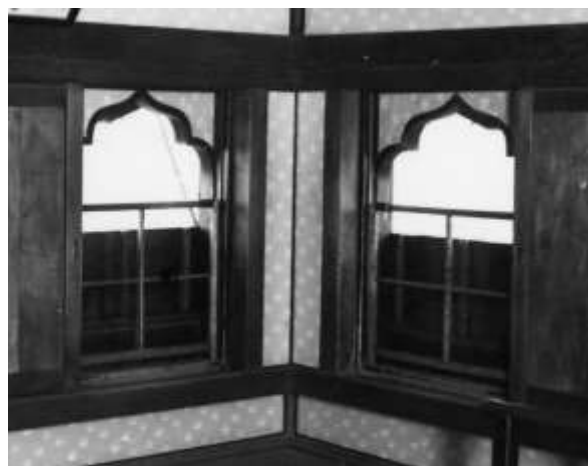
「岡山城大天守建物内部(昭和12年5月調査分)」  
(部分)  
姫路城管理事務所 HP 掲載

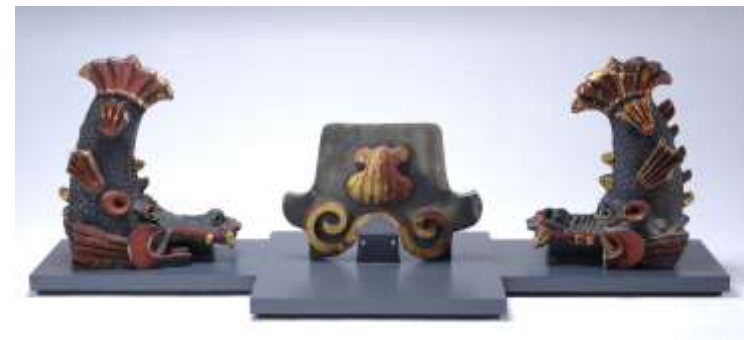
- 本瓦葺で、本棟、下り棟、隅棟で構成され、その先端には鬼瓦や鳥衾が付く。
- 天守5重目には鯨が1対載っている。また、東小天守の古写真には鯨が確認できる。正保絵図には天守、東・南小天守にも鯨が確認できる。

金箔押鯨瓦 広島市所蔵  
広島城跡上八丁堀地点(かつての広島城内の武家屋敷地の遺跡)から出土

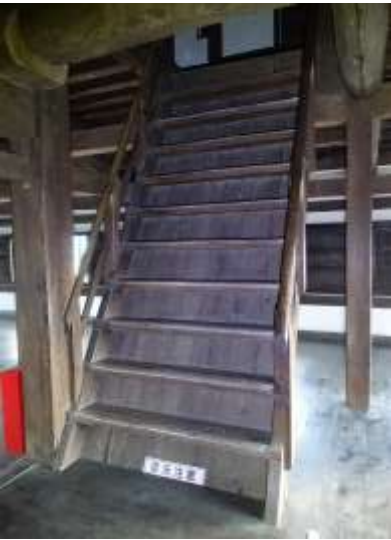
福山城伏見櫓 階段

- ・南、東廊下ともに1階から2階に上る踏板階段があり、廊下 2 階と天守1階が同レベルとなっている。東廊下にある玄関内部には1階への階段が設けられている。
- ・天守 1 階 2 階 3 階 4 階 5 階それぞれに踏板階段があり、3 階から 4 階への階段は折り返しとなっている。

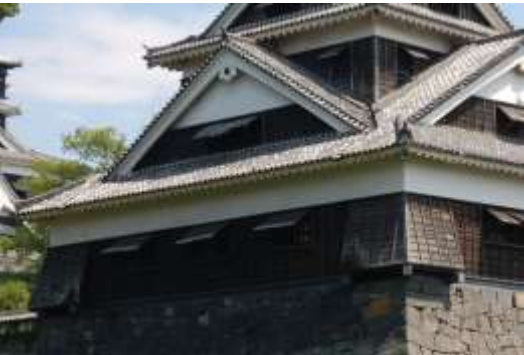
熊本城宇土櫓 石落とし

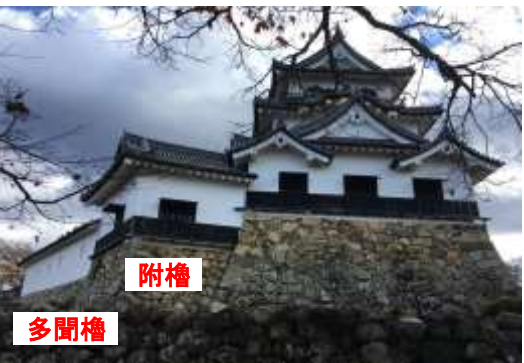
彦根城天守、附櫓及び多聞櫓

- ・天守によく設えてある穴蔵がなく、「廊下」という名の続櫓の 2 階から天守 1 階に入る構造となっており、昭和 20 年まで残った天守の中では唯一の事例である。
- ・東廊下には、南面石垣下から立ち上がる「玄関」が付属しており、内蔵された階段があり、廊下に通じており、類例がない。
