# 代替船底塗料物質による海域の汚染状況について

常政 典貴 馬部 文恵 中富 光信 小中ゆかり  
佐伯 彩路<sup>\*1</sup> 橋本 和久 尾川 健 今村 光徳  
岡村 秀雄<sup>\*2</sup>

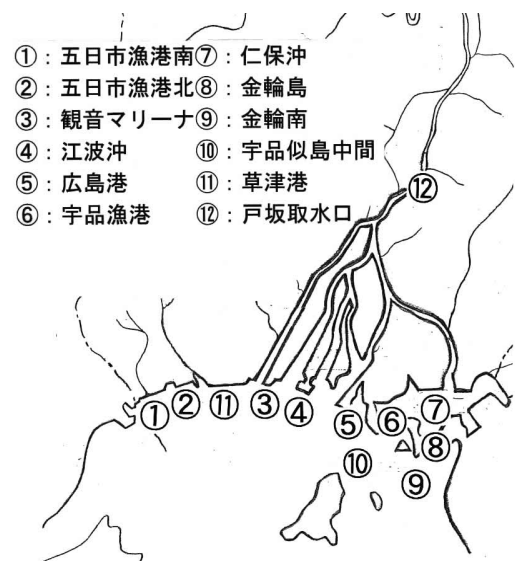
図 1 調査地点

調査地点は図 1 のとおりで、太田川河口付近のマリーナ 1 地点(観音マリーナ)、港 5 地点(五日市漁港南北、広島港、宇品漁港、草津港)、海域の環境基準点 4 地点(江波沖、仁保沖、金輪南、宇品似島中間点)、その他 1 地点(金輪島)及び河川水の影響の有無を調べるために、太田川中流域 1 地点(戸

坂取水口)でも調査を行った。
