## 広島湾北部における有機スズ代替船底防汚剤による 海域の汚染状況について

常政 典貴 馬部 文恵<sup>\*1</sup> 中富 光信 山岡雄一郎  
小中ゆかり<sup>\*2</sup> 花尾香奈恵 橋本 和久 尾川 健<sup>\*3</sup>  
上野 博昭 今村 光徳 岡村 秀雄<sup>\*4</sup>

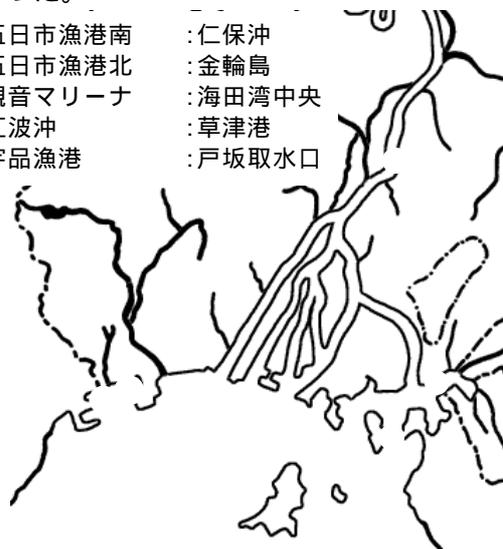
図 1 調査地点

調査地点は図 1 のとおりで、太田川河口付近のマリーナ 1 地点(観音マリーナ)、港 4 地点(五日市漁港南北、宇品漁港、草津港)、海域の環境基準点 3 地点(江波沖、仁保沖、海田湾中央)、その他 1 地点(金輪島)及び河川水の影響の有無を調べるために、太田川中流域 1 地点(戸坂取水口)でも調査を行った。

前年度に行った調査で、高い値を示した五日市漁港南北、観音マリーナ、宇品漁港については、それぞれの港で 3 ~ 4 点の調査地点を設け、詳しい調査を行った。地点には港の奥の方から ABCD の記号を付けた。
