観音地区下水道築造 3 - 1 号工事の施工に伴う道路陥没事故について 【第 1 0 報】

1 事故の概要

工 事 名：観音地区下水道築造 3 - 1 号工事

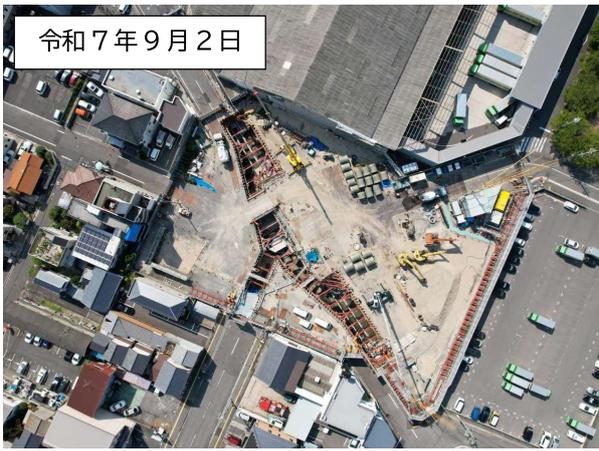
現地状況(上空写真)

◆下水道管復旧工事の状況

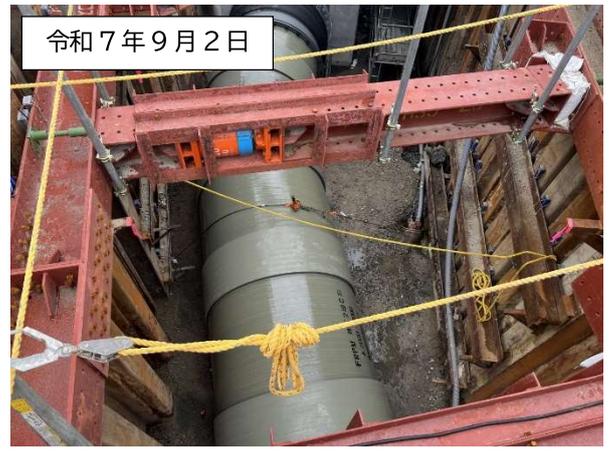
下水道管復旧状況

- 一部損傷が確認された既設幹線の流下能力を補強するための仮排水施設を設置
 - ・ 内径 250 mm排水管（地上配管）及び排水ポンプの設置（令和 6 年 10 月 2 日完了）
 - ・ 内径 800 mm排水管（埋設管）の設置（令和 6 年 10 月 22 日完了）
 - ・ 内径 1,800 mmの仮設バイパス管布設（令和 7 年 5 月 29 日完了）
- 損傷した既設幹線の本復旧工事
 - ・ 内径 2,000 mm、内径 1,800 mm及び 900 mmの本管を新設（令和 7 年 3 月着工、令和 7 年 10 月完了予定）
