## 観音地区下水道築造 3－1 号工事の施工に伴う道路陥没事故について【第 9 報】

### 1 事故の概要

工 事 名：観音地区下水道築造 3－1 号工事

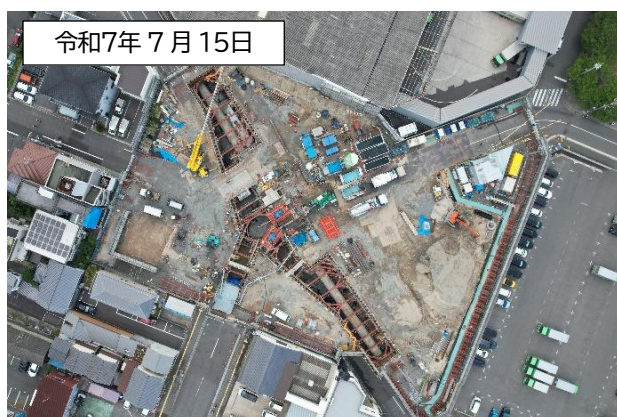
現地状況(上空写真)

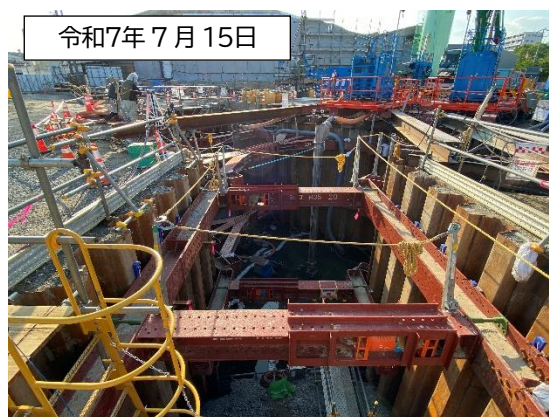
下水道管復旧状況

- 一部損傷が確認された既設幹線の流下能力を補強するための仮排水施設を設置
  - ・ 内径 250 mm排水管（地上配管）及び排水ポンプの設置（令和 6 年 10 月 2 日完了）
  - ・ 内径 800 mm排水管（埋設管）の設置（令和 6 年 10 月 22 日完了）
  - ・ 内径 1,800 mmの仮設バイパス管布設（令和 7 年 5 月 29 日完了）
- 損傷した既設幹線の本復旧工事
  - ・ 内径 2,000 mm、内径 1,800 mm及び 900 mmの本管を新設（令和 7 年 3 月着工、令和 7 年 10 月完了予定）
