**福島町2丁目交差点の陥没事故に関するご説明会  
(第2回)**

**2024年10月6日**

**広島市下水道局  
清水・日本国土開発・広成建設工事共同企業体**

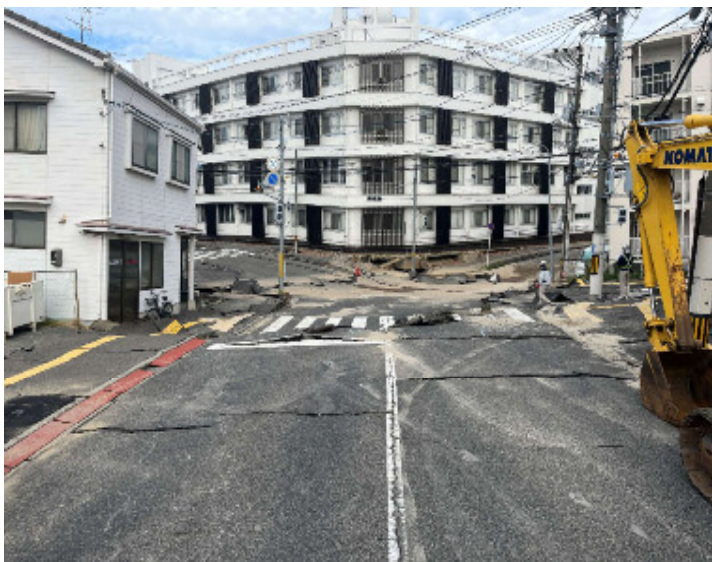
9/26 8:50頃  
陥没事故発生

発進立坑部からの注水

9/26  
18:15完了

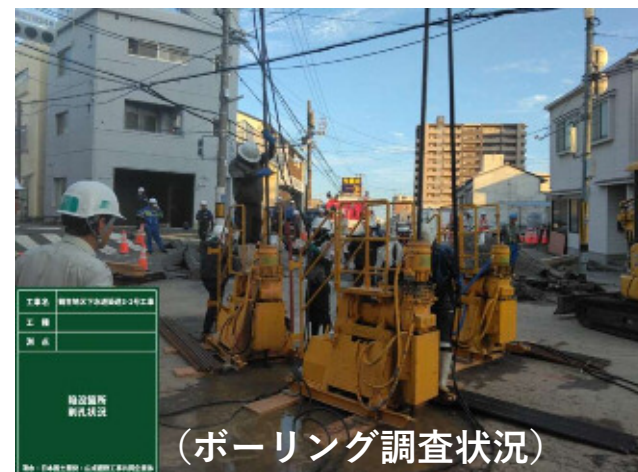
陥没箇所周辺の空洞調査  
ボーリングによる

9/26PM~9/27AM 実施

(ボーリング調査状況)

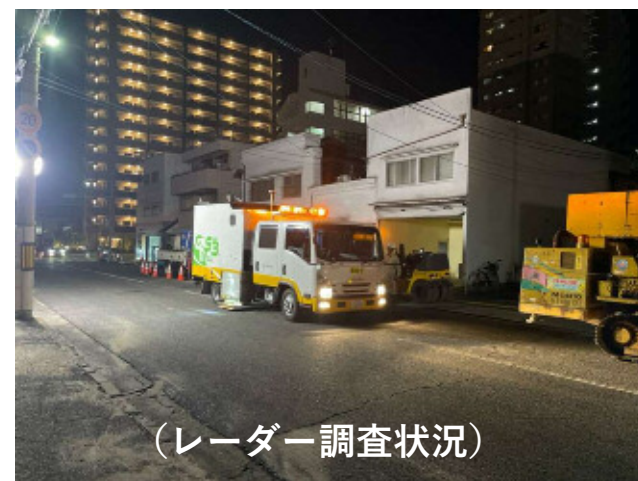
周辺道路の空洞調査  
レーダーによる

(レーダー調査状況)

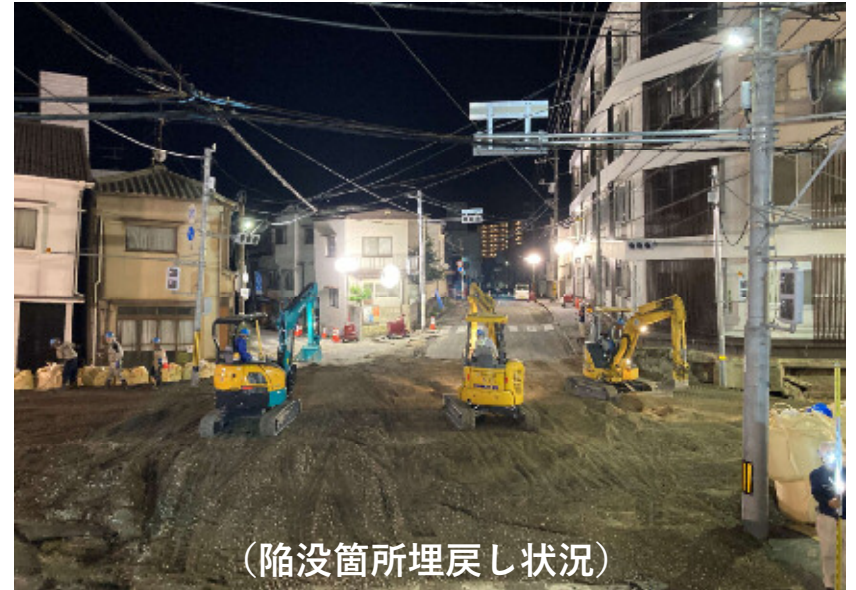
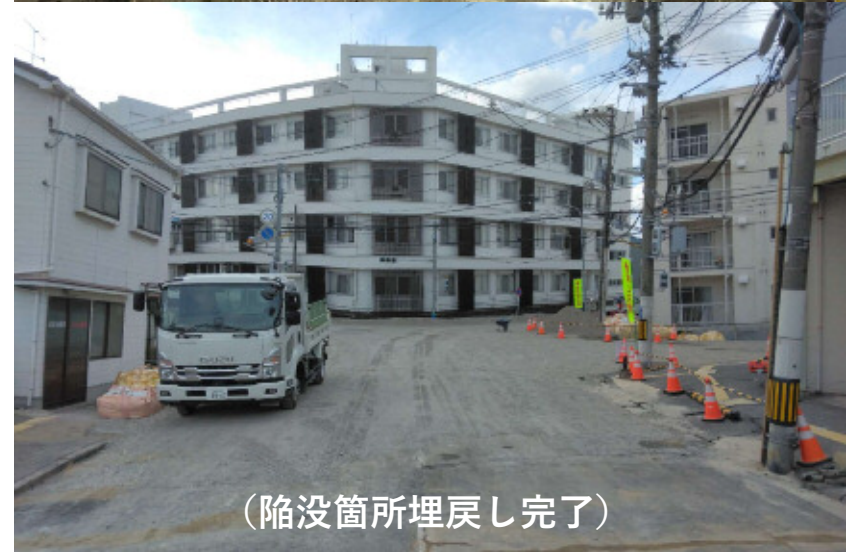
空洞は発生していないことを確認

9/27AM~9/28AM実施

陥没箇所の埋戻し

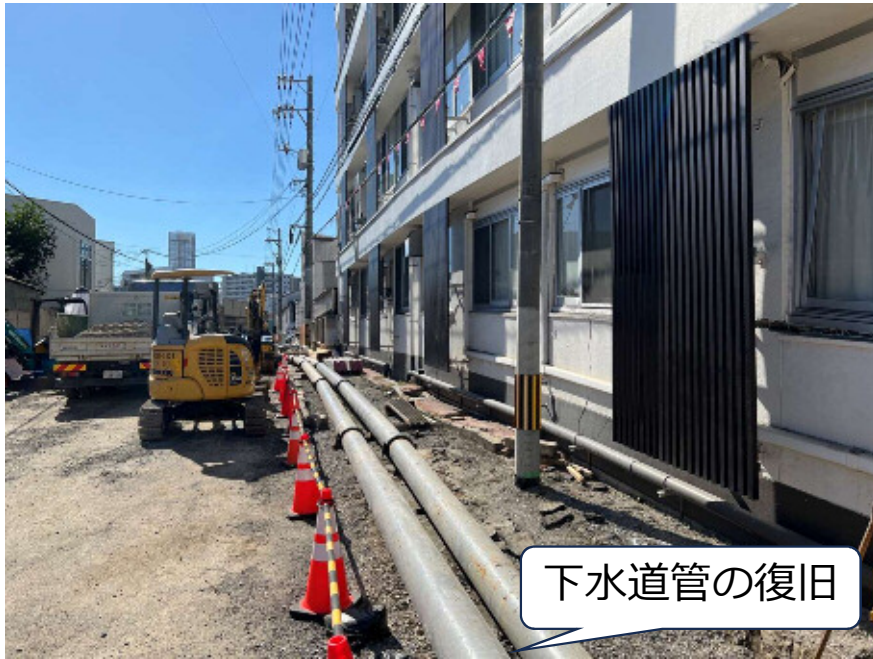
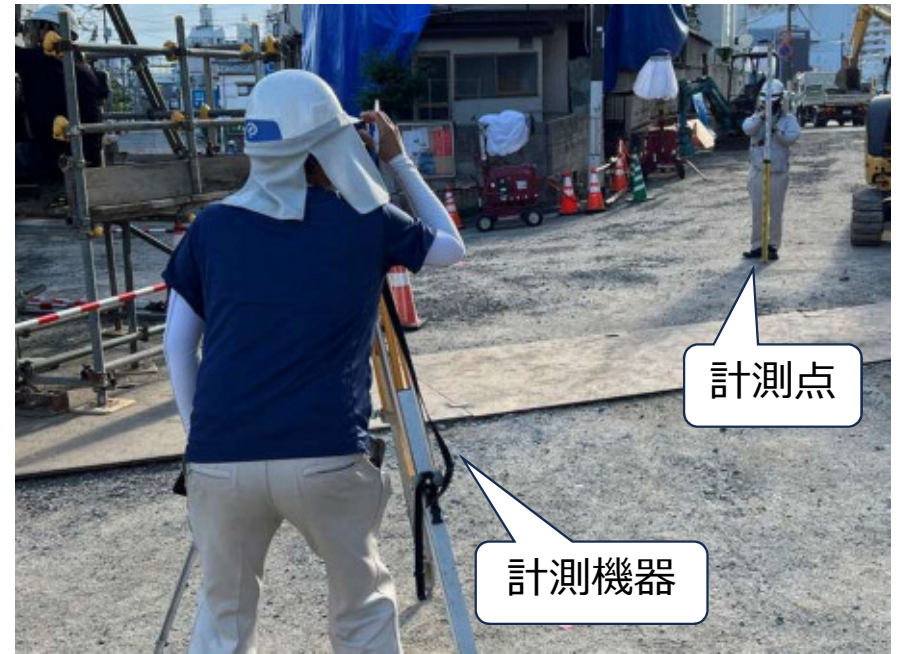
上下水道・ガス・電気・通信  
の応急復旧

地盤の動きを計測

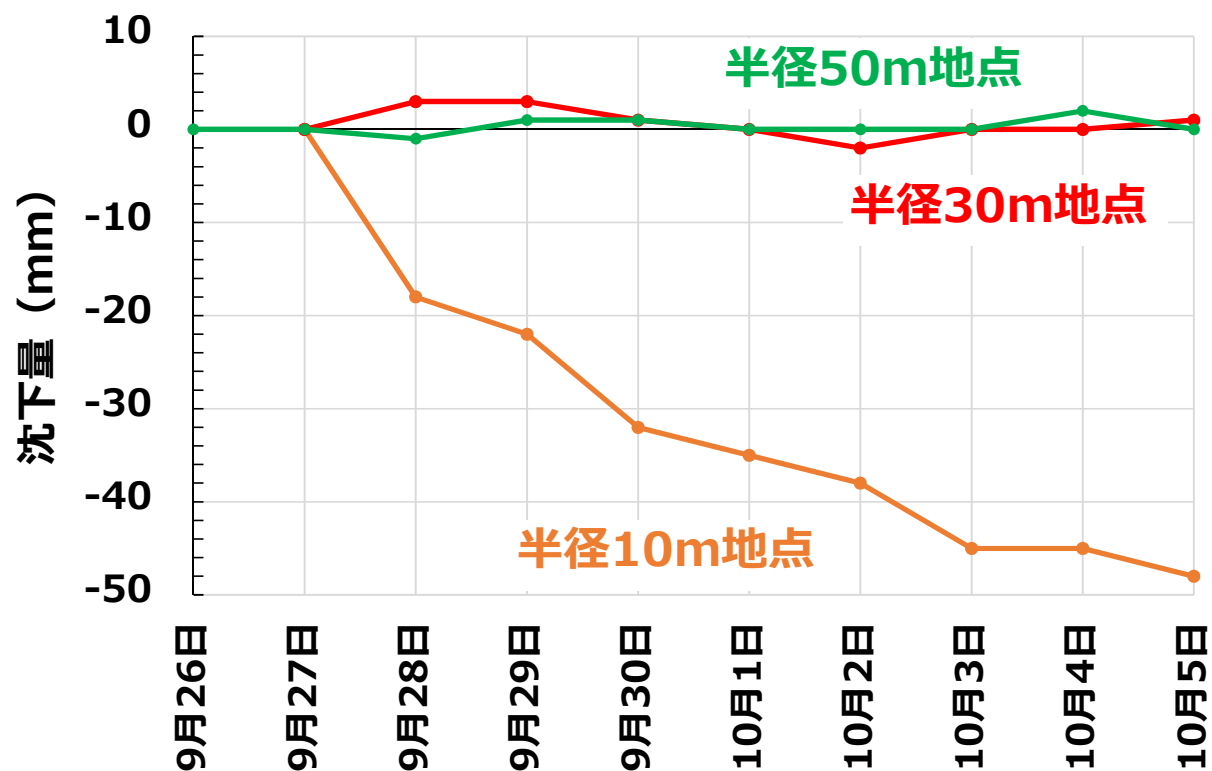
### 地盤沈下の影響範囲

現在は、半径30mまで影響範囲が狭くなっています。

※半径30m以内の地点は9/27より計測開始

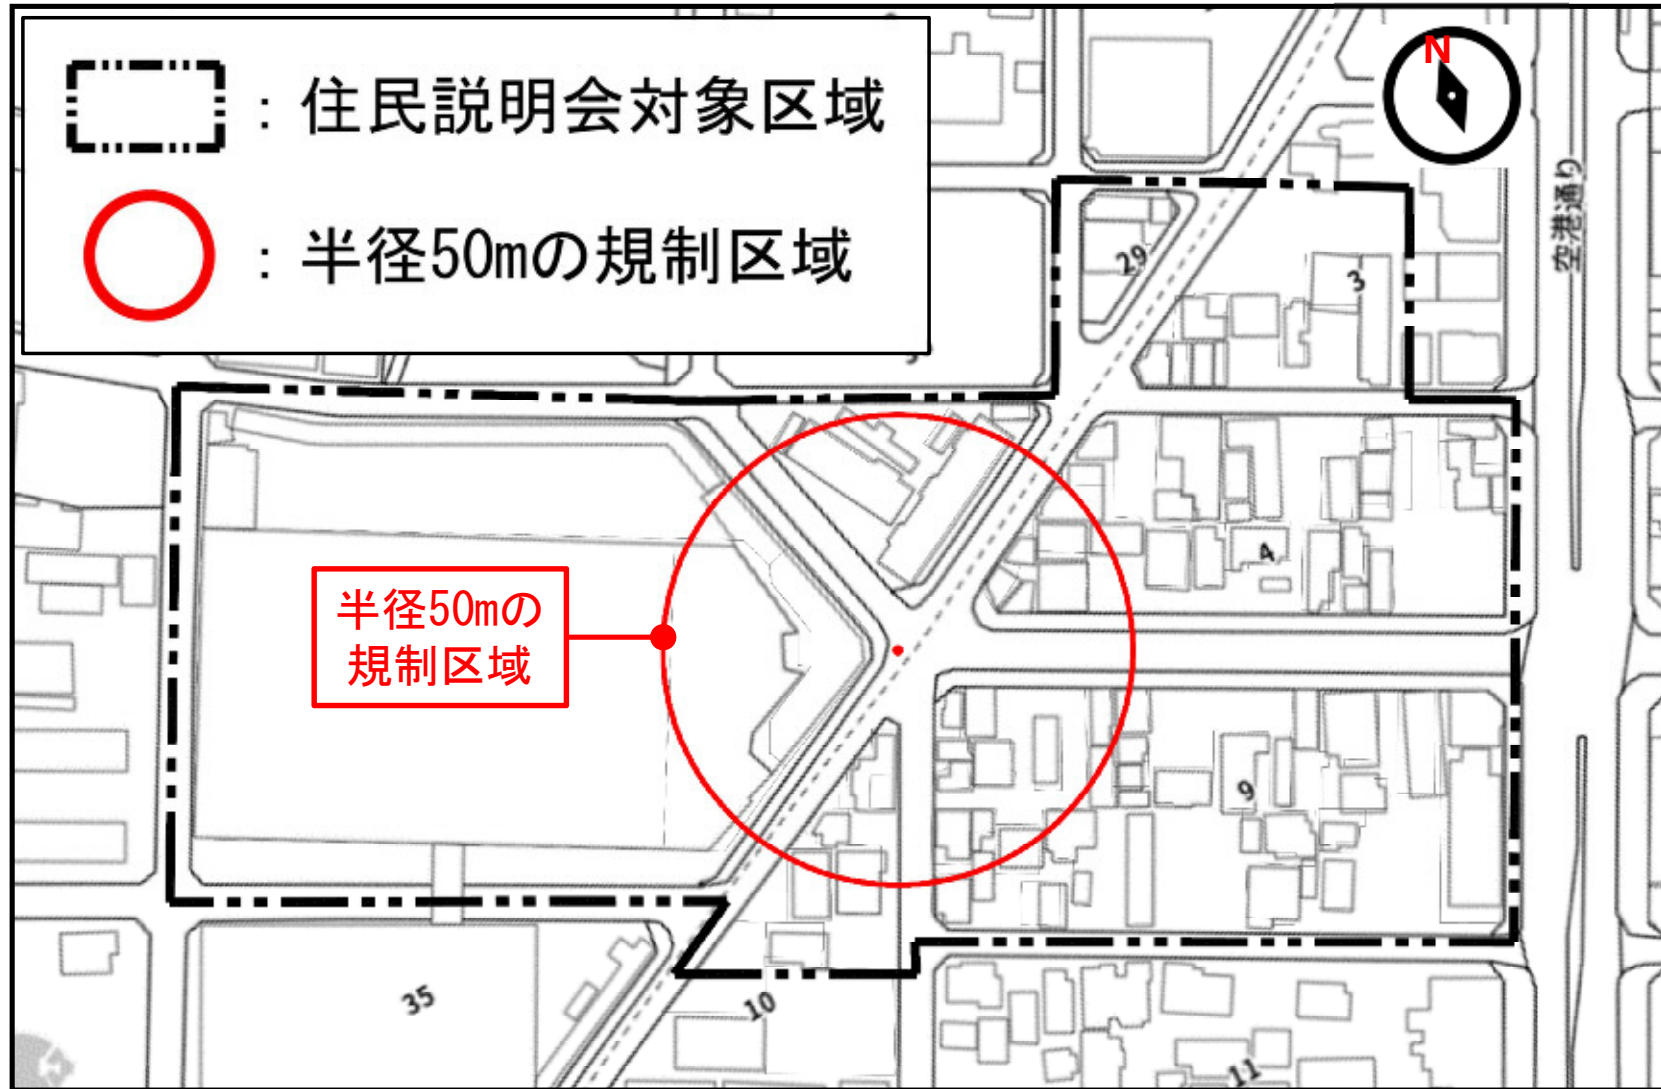
# • 建物調査図

- ・ 建築物の危険度判定を実施

※ 「危険」 「要注意」 「調査済」 の3種類

**危険**  
立ち入らない

**要注意**  
立ち入りには  
十分注意

**調査済**  
使用可能

半径50mの  
規制区域
