1 背景と目的

こうした課題を踏まえ、貴重な地域の財産である海老山公園が今後とも地域の多様なニーズに対応できる場として、明るく魅力的で、かつ防災上の機能を有する公園となるよう、令和5年度に策定した「海老山公園再整備基本構想（以下、「基本構想」とする）」に基づき、地域住民等の関係者の意向を反映しながら、再整備に向けた基本的な内容を定めた「海老山公園再整備基本計画」を策定する。

基本計画図 (案)

イメージスケッチ (案) (着色前)

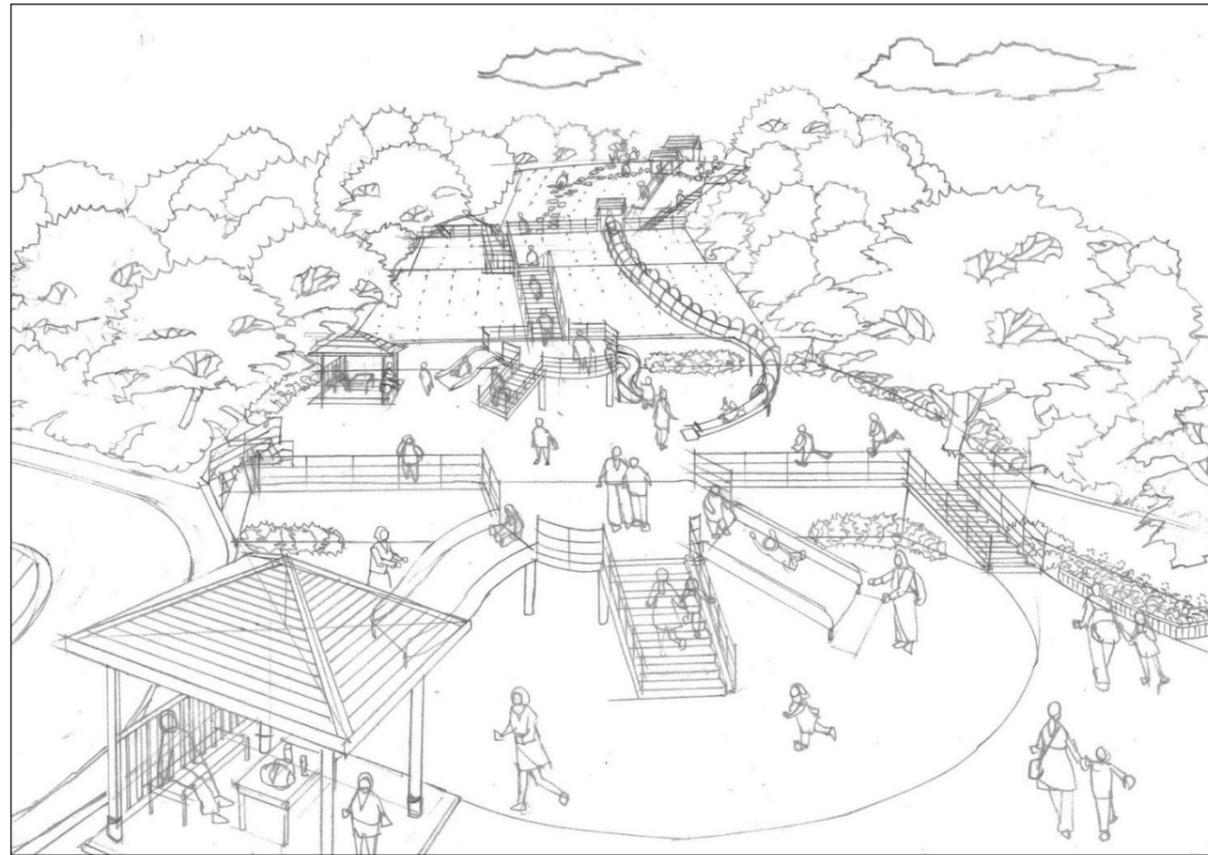
1 入口広場から冒険遊具ゾーンを見上げる (明るく開けた斜面を冒険的な遊具と階段でつなぐ)

- 冒険遊具ゾーン
 - ・下の広場と上の広場を遊具でつなぎ、明るい場所に。
 - ・斜面を活用した冒険的な遊具と階段 (避難ルート兼用 W2.0m)
 - ・屋根付き休憩所

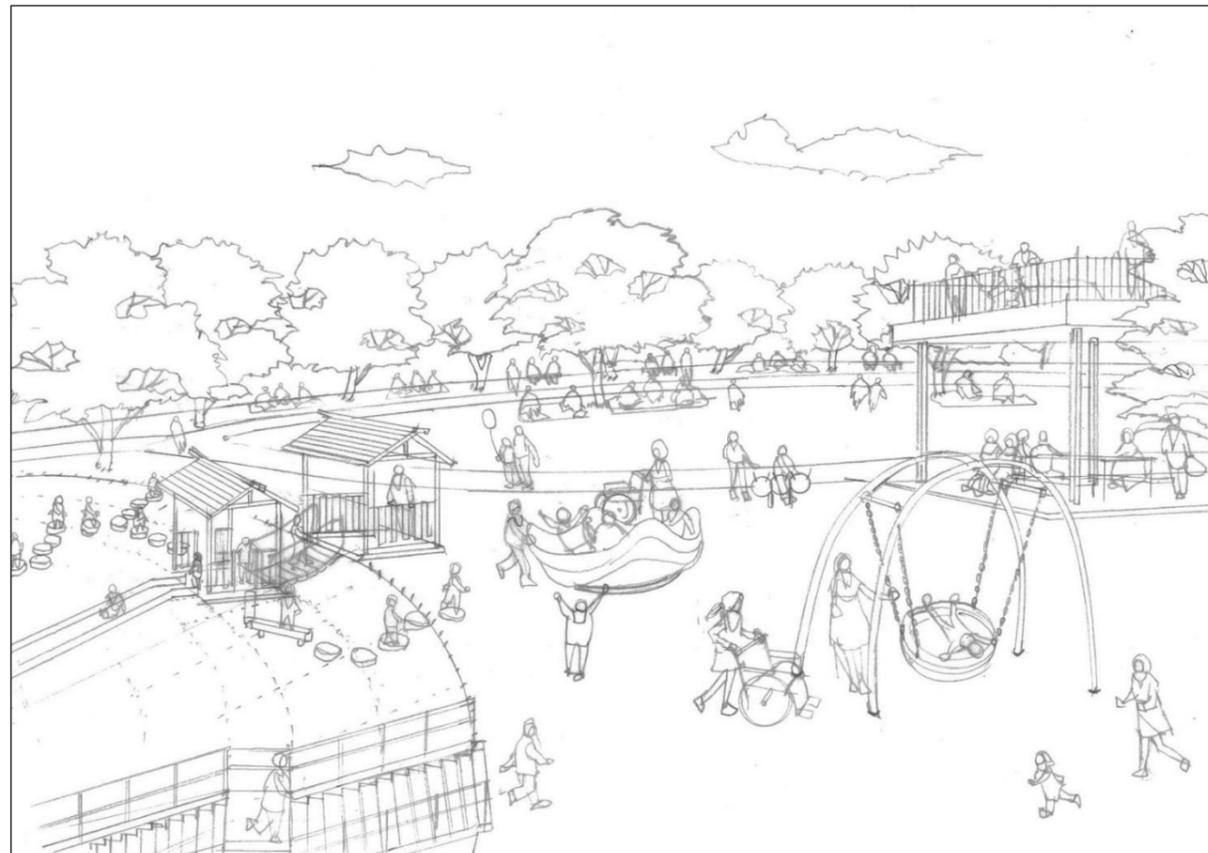
2 最上部の遊具広場エリアとピクニック広場 (屋根付き休憩所、幼児遊具、インクルーシブ遊具)

- ピクニック広場 (芝生を検討)
 - ・BBQ可能エリアとルール検討
 - ・桜の健全化と充実化
 - ・芝生を検討 (維持管理要検討)
 - ・見通しの改善 (低木の整理)
 - ・かまどベンチ

- 最上部のフラットな遊具広場エリア (インクルーシブ遊具、幼児遊具)
 - ・誰もが楽しめる遊具エリア
 - ・幼児遊具エリア
 - ・冒険遊具ゾーンとエリアを分ける

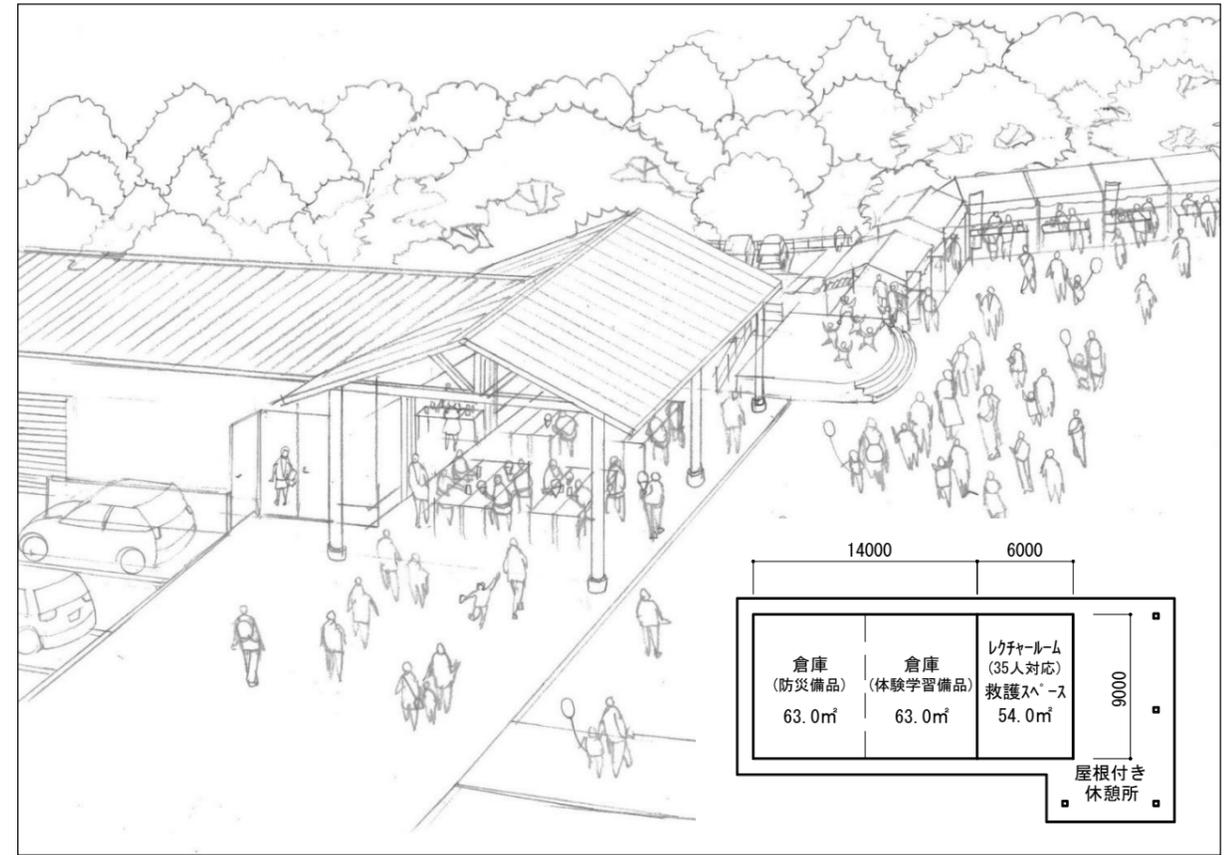
3 防災備蓄倉庫・コミュニティスペース複合施設と多目的広場 (屋内～半屋外を一体的に活用)

- 防災備蓄倉庫・コミュニティスペース (体験学習施設等) 複合施設
 - ・防災備蓄倉庫とコミュニティスペースの複合施設
 - ・多目的広場側にコミュニティスペースを配置し大きく間口を確保。
 - ・津波で浸水しない立地。非常用トイレや耐震性貯水槽用の備品
 - ・防寒用備品 (毛布、屋根付き休憩所用の側幕など)

- 多目的広場 (土の広場)
 - ・2段を1段に。
 - ・正規のグランドゴルフコース配置可能な広がり確保
 - ・健康遊具 ・かまどベンチ
 - ・町内運動会での利用も検討
 - ・見通しの改善 (低木の整理)

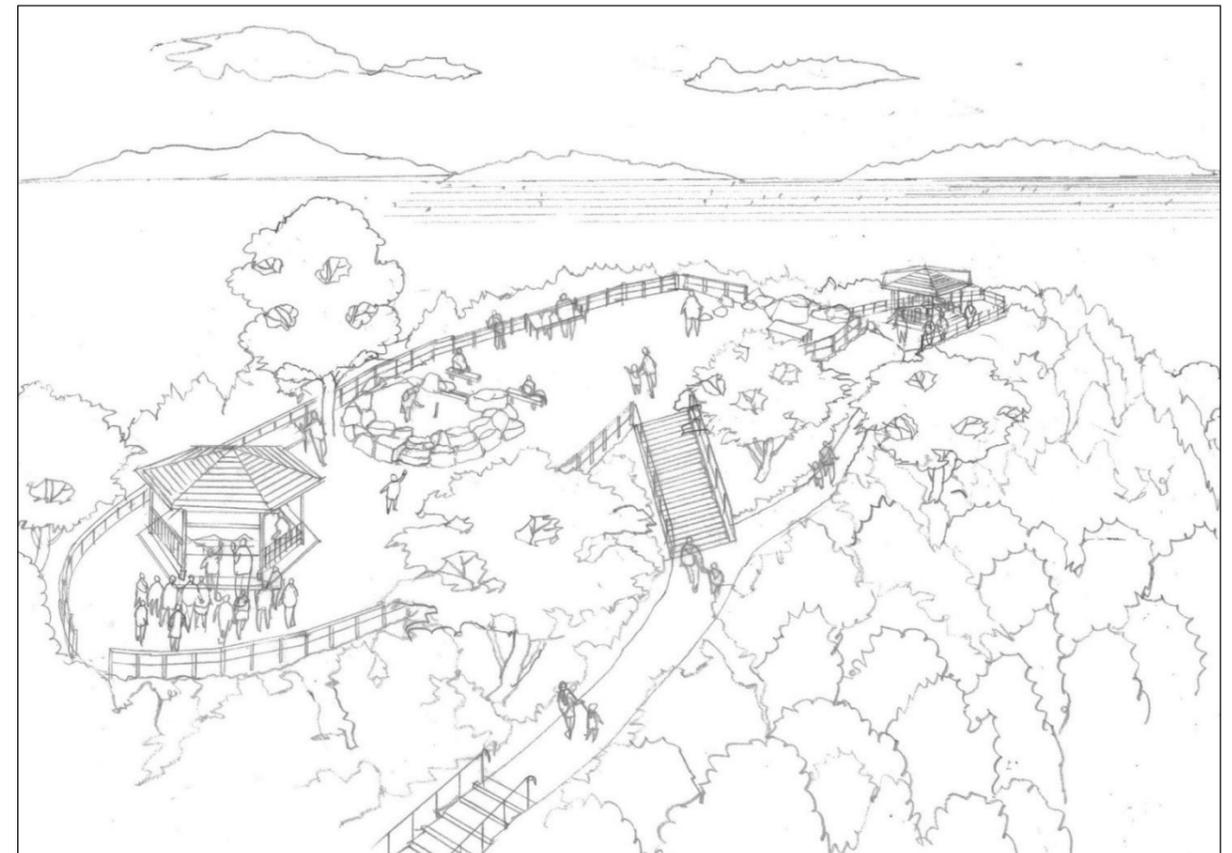
4 眺望広場 (樹林管理で左右の市街地側にも眺望を開き、解説パネル付きの屋根付き休憩所を配置)

- 眺望広場
 - ・最も高い場所への屋根付き休憩所の整備を検討
 - ・桜とともに眺望が楽しめるようにする。(ヤマザクラ等の野生種の桜の植栽)
 - ・屋外コンセントを設置 (夜間イベント用)
 - ・眺望 (広島湾) の解説板
 - ・三角点の解説板
 - ・歴史案内板 (津久根島とあまんじゃく伝説 (海老山城跡、五日市城跡、五日市港) ...屋根付き休憩所内にも解説パネルを設置
