第 10 章 調査・研究の方向性と方法

第 1 節 過去に実施された発掘調査と成果について

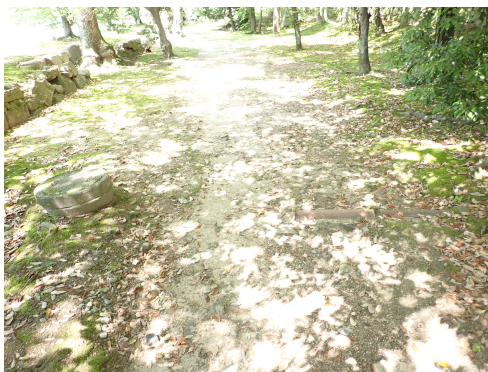
この間に史跡内に生じている具体的な課題としては、過去の都市公園的整備に伴って実施された遺構保護層としての被覆土砂の部分的な流出が挙げられる (写真 10-1・2)。このため史跡内は現在、降雨時に適切な排水が為されているとは言い難い状況にあり、溢水による園路の通行不良に留まらず、遺構の安定管理の側面からも懸念が生じている。

写真 10-1 本丸下段西側の土砂流出状況

戦後、史跡内に施された都市公園的な整備については、その工事記録類が整理しきれておらず、特に史跡内全体の遺構保護層の状況については不明瞭な点が多い。このため、遺構保護層の復旧・再整備にあたっては、史跡内の広範囲を網羅する形で、遺構の残存状況、遺構検出標高及び遺構保護層残存状況の確認が必要となる可能性も考えられる。

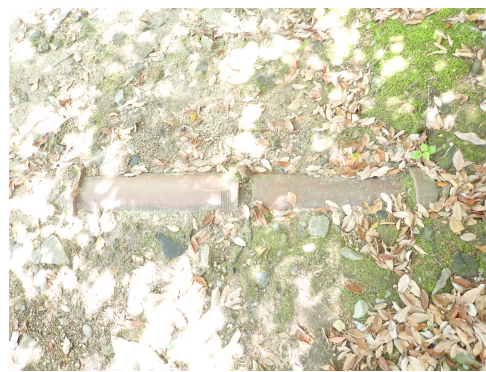
写真 10-2 雨水排水管の露出
