<牛田新町・牛田小学校区> 太田川が氾濫した場合

想定降雨条件	概ね200年に1回起こる大雨で、太田川流域において2日間の総雨量が396mmの降雨がある場合に、太田川が氾濫した場合を想定(平成29年4月19日公表)
基準水位観測所	矢口第一(安佐北区口田1丁目)

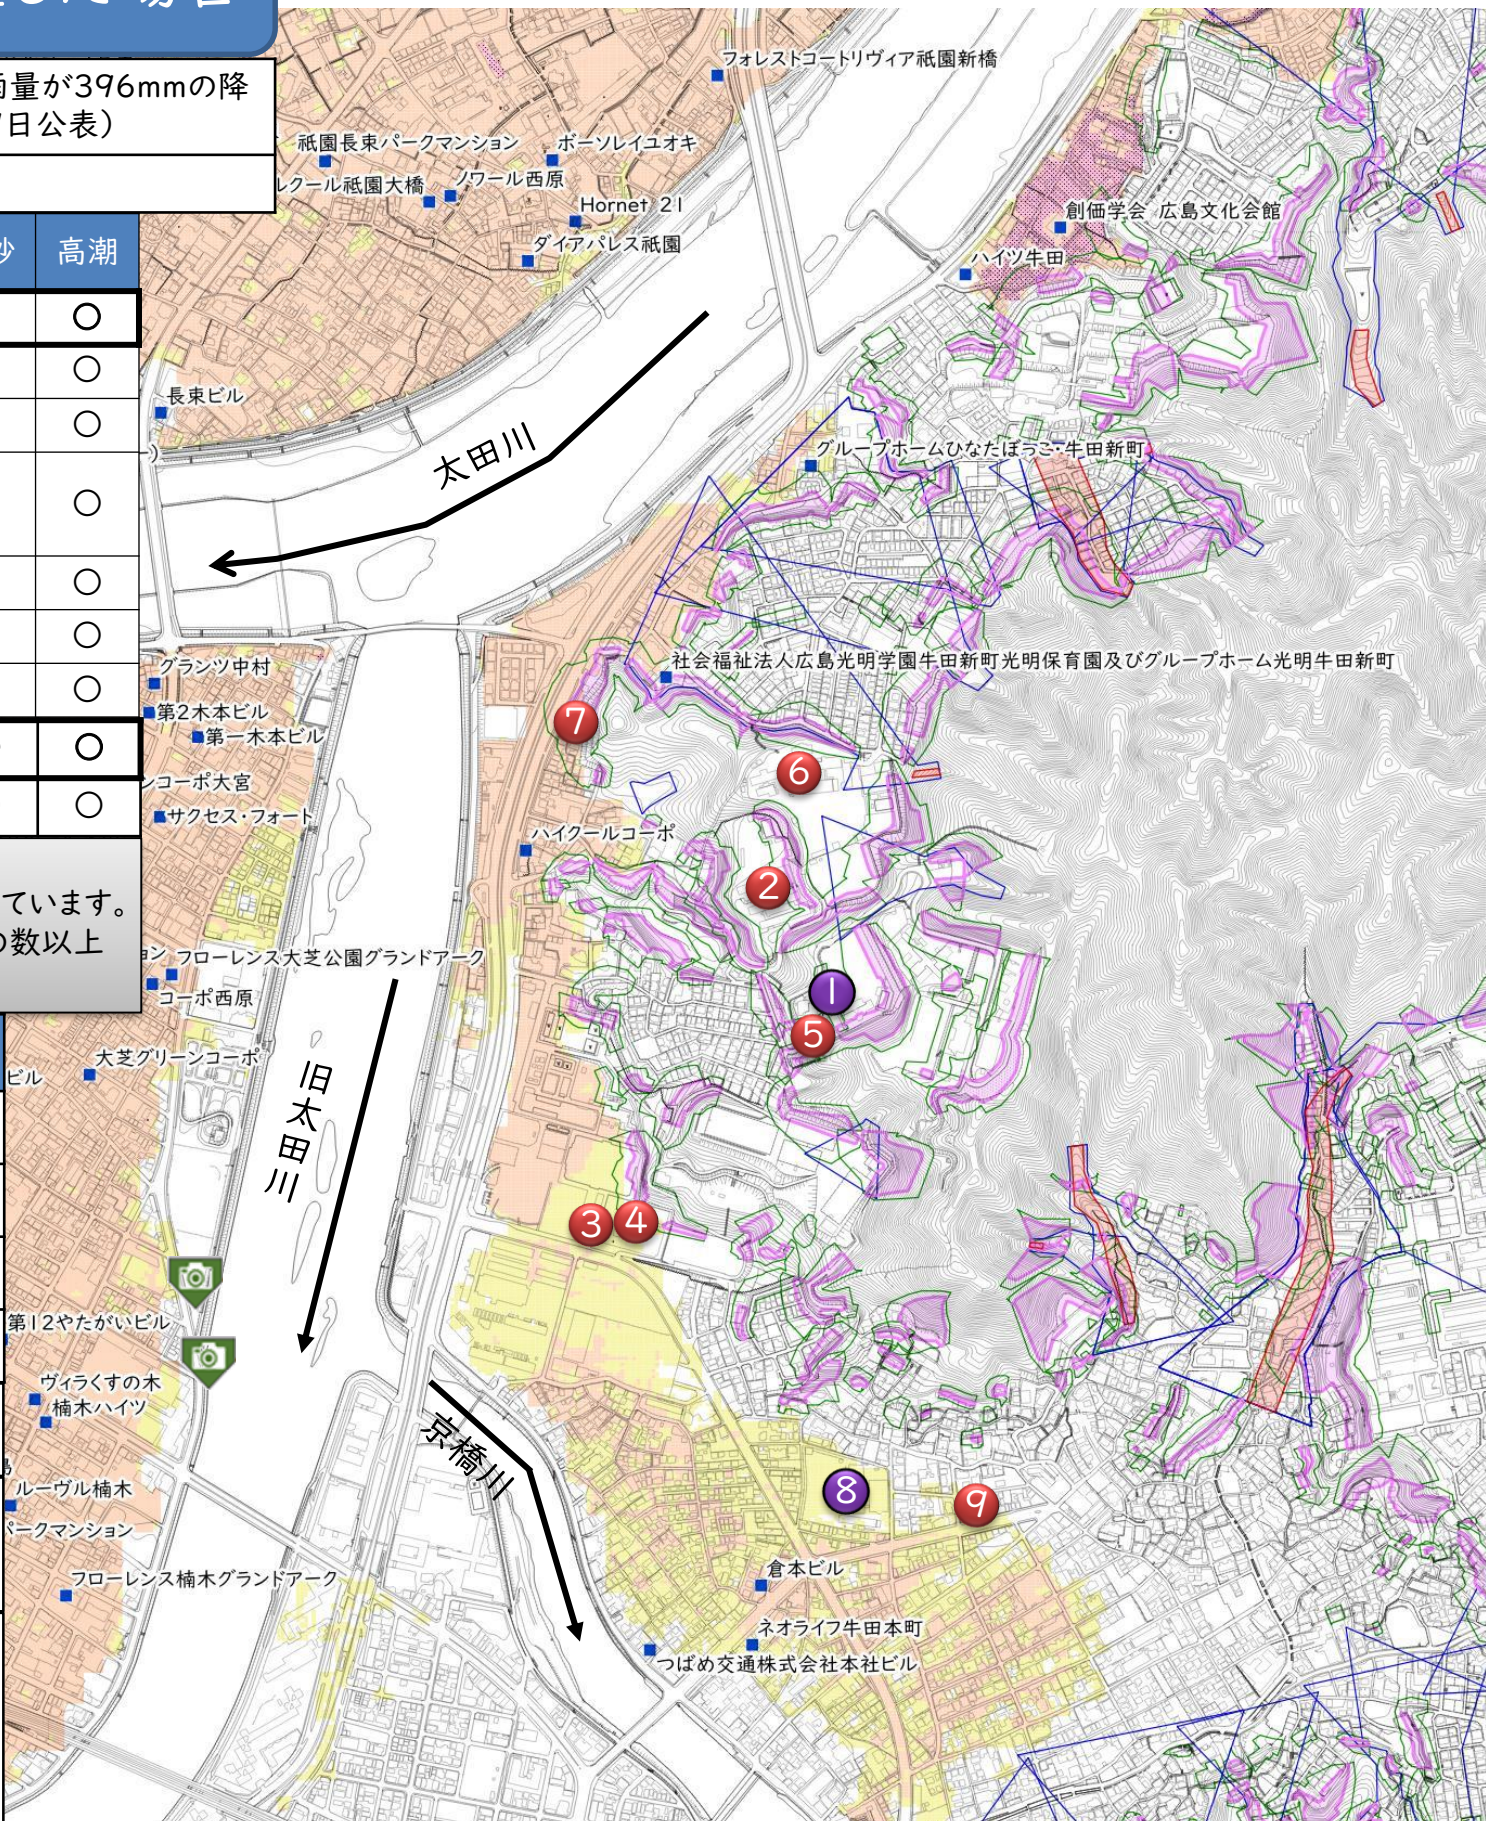
想定される浸水深

- 5m以上
- 3~5m
- 0.5~3m
- ~0.5m

旧太田川の浸水想定区域も参考に表示しています。
