付録－ 1

舗装の損傷の比較判定用の写真

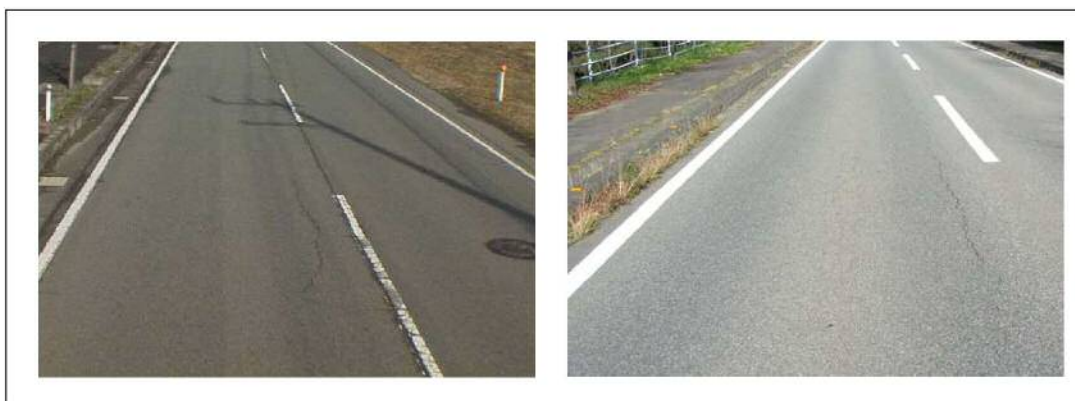
損傷レベル：小（ひび割れ率0～20%程度）

- ・ひび割れの発生が認められない：0%、
- ・縦断方向に1本連続的に発生：概ね10%
- ・左右両輪の通過部で縦断方向に1本ずつ連続的に発生：概ね20%
- ・評価単位区間内で片側の車輪通過部で複数本又は亀甲状に発生：概ね20%

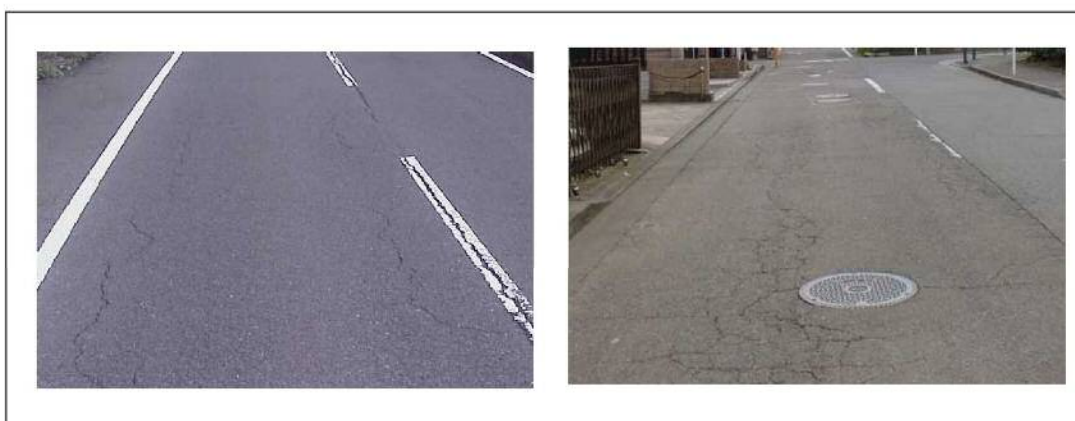
損傷レベル：中（ひび割れ率20～40%程度）

- ・ひび割れが左右両輪の通過部で発生し、かつ片側の車輪通過部ではひび割れが縦横に派生するなど複数本発生：概ね30%
- ・ひび割れが左右両輪の通過部で発生し、かつ片側の車輪通過部ではひび割れが亀甲状に発生：概ね40%

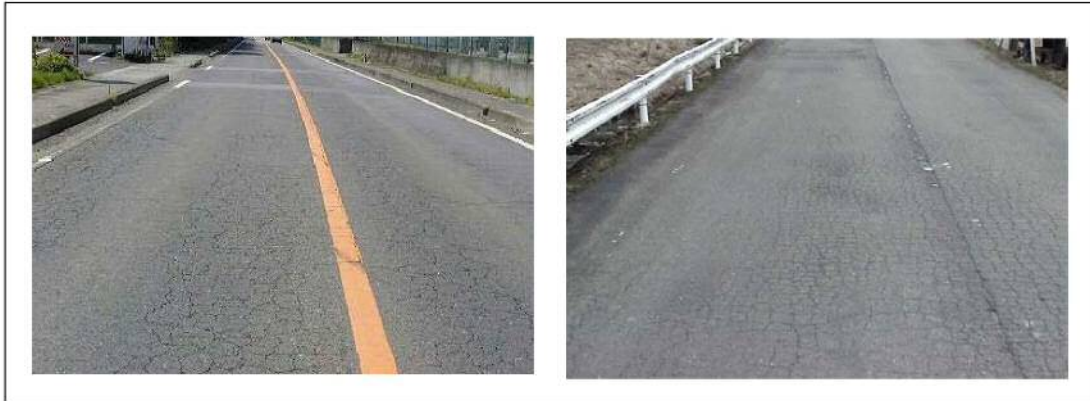
損傷レベル：大（ひび割れ率40%程度以上）

- ・ ひび割れが左右両輪の通過部でそれぞれ亀甲状に発生：概ね50%～60%
- ・ ひび割れが車線内全面に渡り亀甲状に発生：概ね80～100%

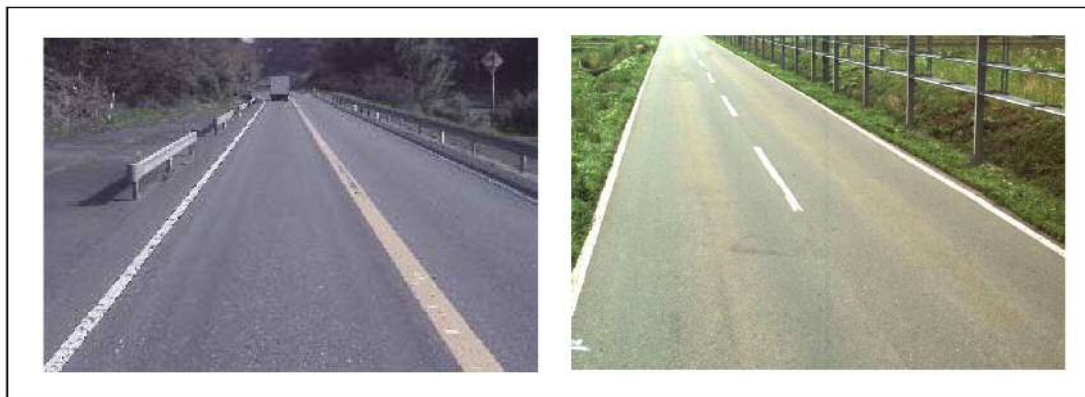
損傷レベル：小（わだち掘れ量0～20mm程度）

注）わだち掘れ量は、車線内の横断方向の一断面内で、最高地点と最低地点の差（深さ）に概ね相当（ただし、横断勾配による影響は除く。）。ただし、アスファルト舗装であれば、供用直後で初期わだちとして5mm程度は発生している。

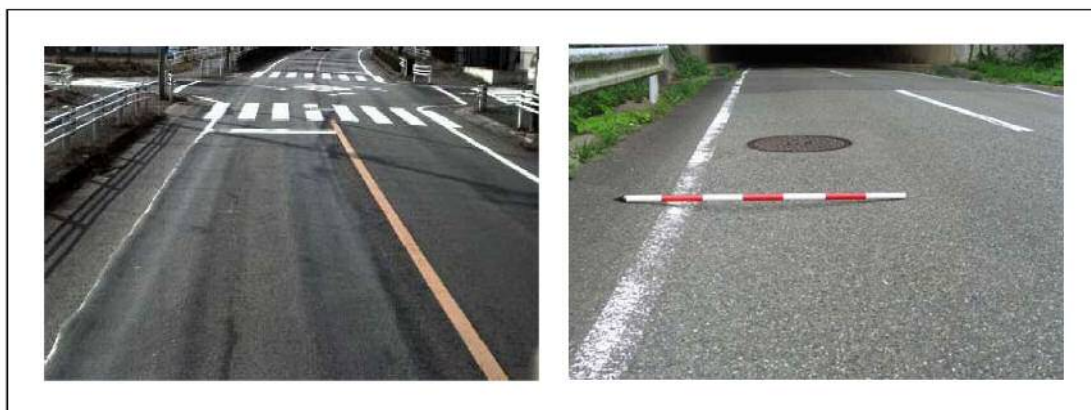
損傷レベル：中（わだち掘れ量20～40mm程度）

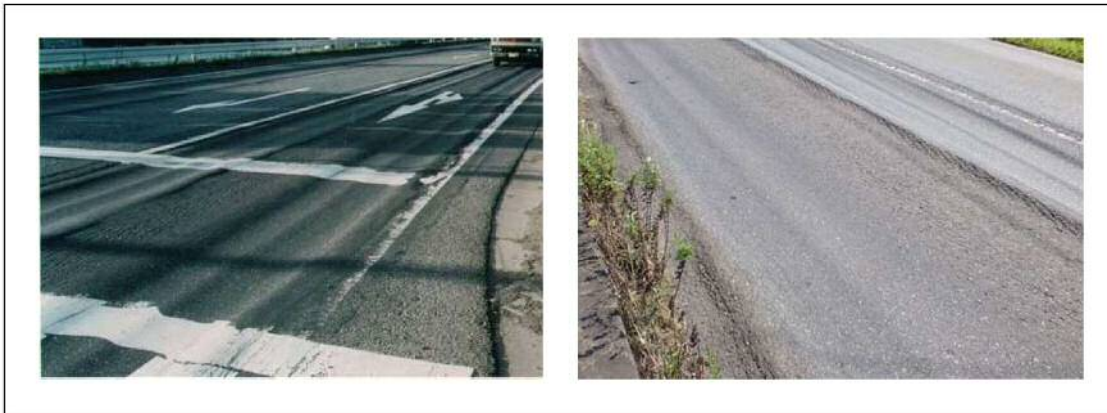
損傷レベル：大（わだち掘れ量40mm程度以上）

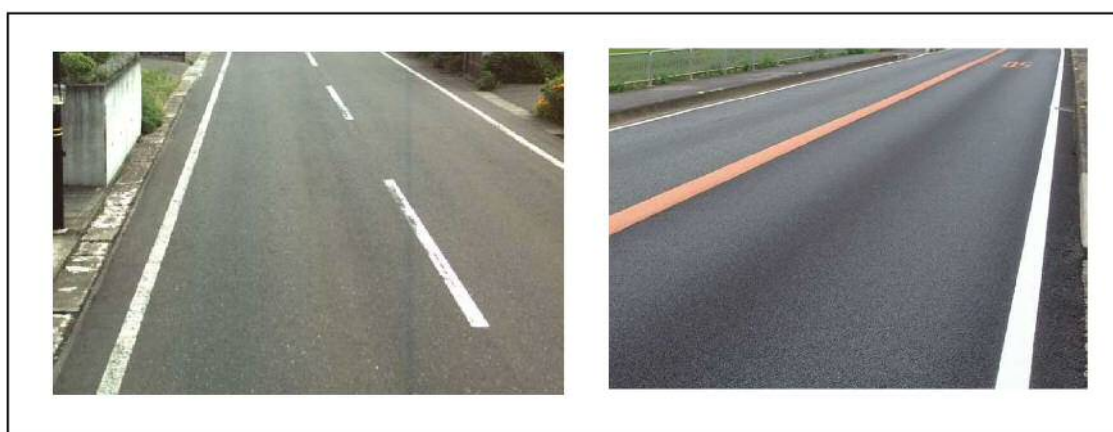
損傷レベル：小（IRI = 0（完全平坦）～3 mm/m程度）

・新設舗装と同等のレベル。路面の凹凸量は目立たない

：概ねIRI = 2 mm/m

（IRI = 2 mm/m前後）（平坦性 1.3 mm前後）

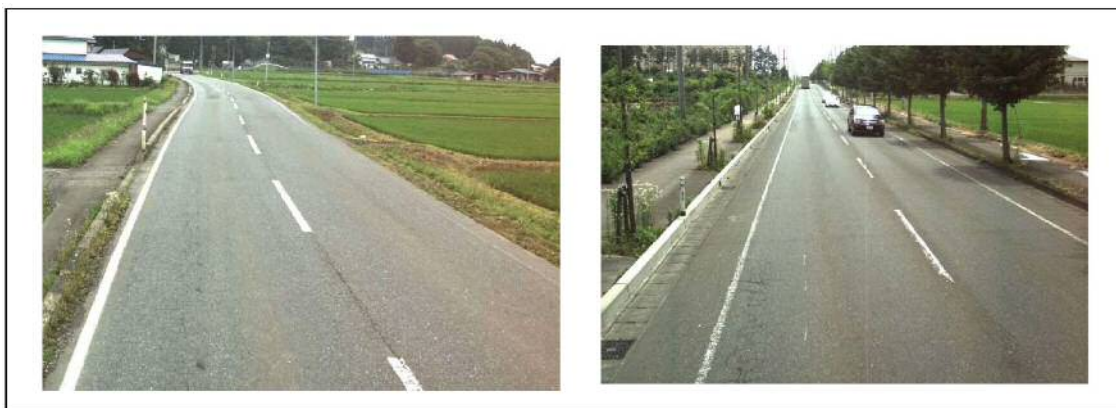
・古い舗装の場合で劣化がやや進行したような状態。高速で走行すると適度に車両が振動・うねりを感じるような路面。10 mm前後の路面の凹凸（うねり）は存在しうる。（60 km/hで走行すると、概ね半数の人が乗り心地が悪いと感じるとのドライビングシミュレーション結果もある。）

：概ね IRI = 4 ~ 5 mm/m程度
（：概ね平坦性 2. 8 ~ 3. 6 mm程度）

（IRI = 4 ~ 5 mm/m程度）（平坦性 2. 8 ~ 3. 6 mm程度）

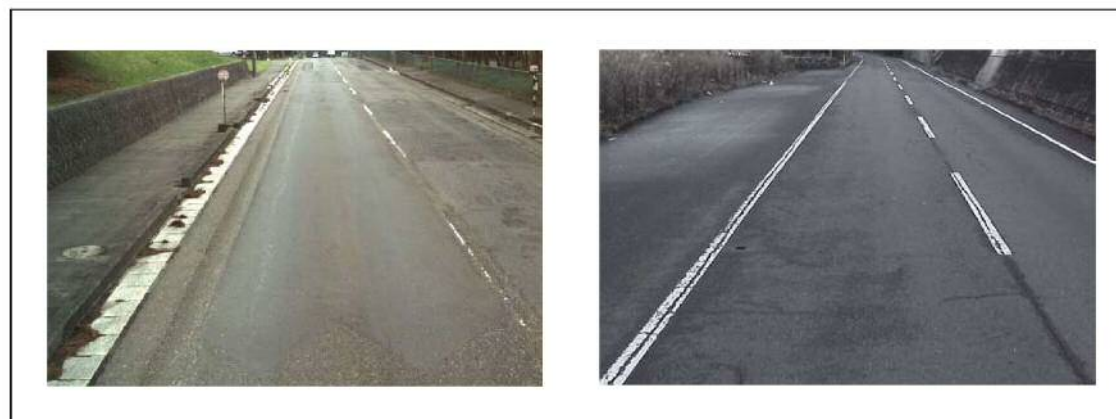
・古い舗装の場合で劣化がかなり進行したような状態。高速で走行すると強く認識できる揺れを感じ、車両の損傷につながりかねないような路面。20 mm前後の路面の凹凸（うねり）が存在する。（ドライビングシミュレーション結果をもとにした推定では、60 km/hで走行すると、概ね半数の人が危険と感じるレベルである。）

：概ね IRI = 7 ~ 8 mm/m程度

（IRI = 7 ~ 8 mm/m程度）（平坦性 5. 1 ~ 5. 8 mm程度）

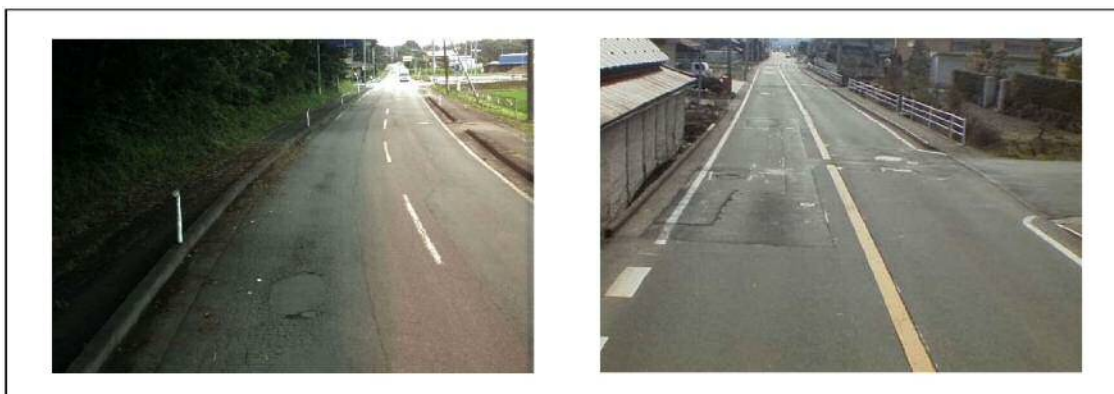
・古い舗装の場合で劣化が進行し、明確な損傷が部分的に発生している状態。50～60 km/hで強く認識できる揺れを感じ、車両の損傷につながりかねない。10mに1箇所程度路面のへこみが存在するような路面。

：概ねIRI = 9～10 mm/m程度

（IRI = 9～10 mm/m程度）（平坦性6.6～7.3 mm程度）

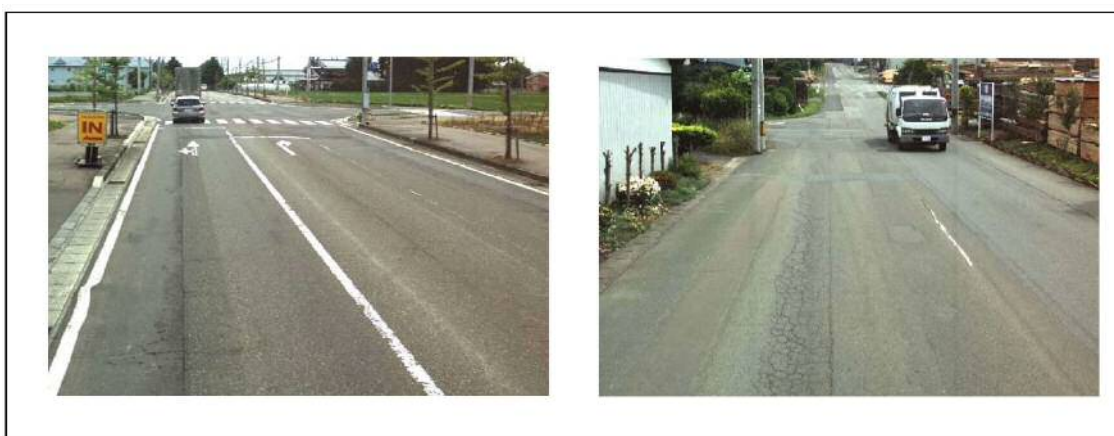
・古い舗装の場合で劣化が進行し、明確な損傷が連続的に発生している状態。に振動を感じるレベル。50 km/hでは走行できない。多くのポットホールが存在する路面と同等である。

：概ねIRI = 11～12 mm/m程度

（IRI = 11～12 mm/m程度）（平坦性8.1～8.8 mm程度）

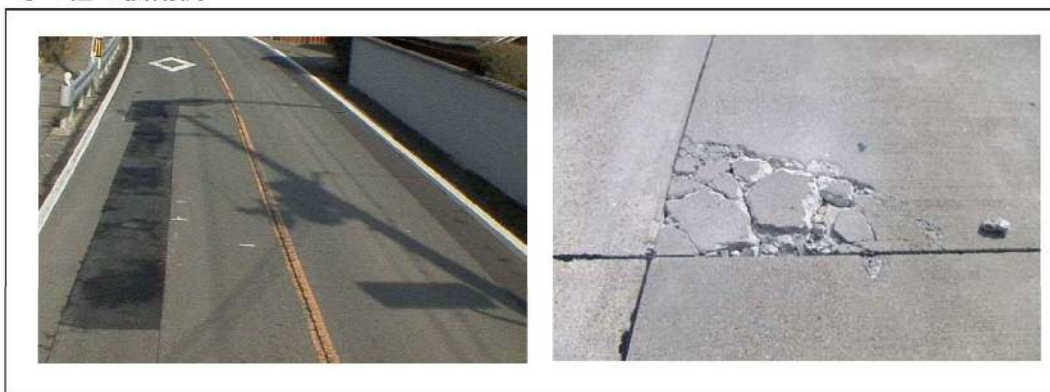
3. その他の損傷例

(占用復旧跡の沈下)

(コンクリート舗装の角欠け)
