付録 5

健全度判定概要及び健全度事例写真集

「広島市橋梁点検マニュアル」に従って、部材単位での健全性の診断を行う場合の参考となるよう、典型的な変状例に対して、判定にあたって考慮すべき事項の例を紹介するものである。なお、各部材の状態の判定は、橋の構造形式や架橋条件によっても異なるため、実際の点検においては、対象の橋の条件を考慮して適切な区分に判定する必要がある。「広島市橋梁点検マニュアル」における部材毎の判定の区分を表5. 1に示す。

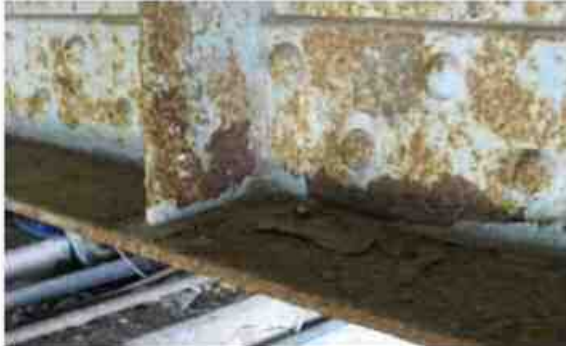
例	主部材に、広がりのある顕著な腐食が生じており、局部的に明確な板厚減少が確認でき、断面欠損に至ると構造安全性が損なわれる可能性がある場合

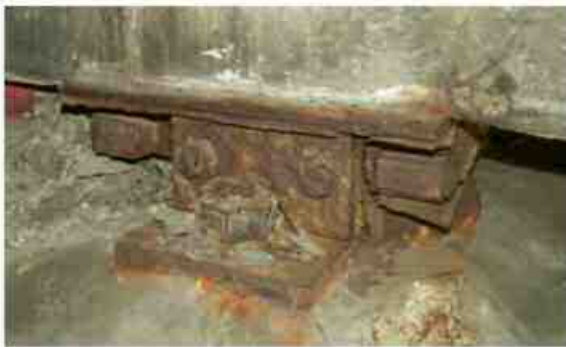
例	支承部や支点部の主桁に、明らかな板厚減少を伴う著しい腐食がある場合。

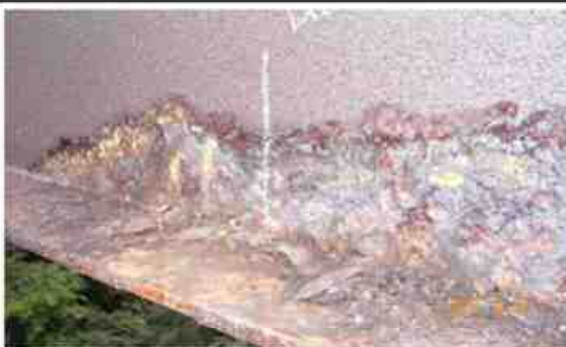
例	耐候性鋼材で、明らかな異常腐食が生じており、拡がりのある板厚減少が生じている場合

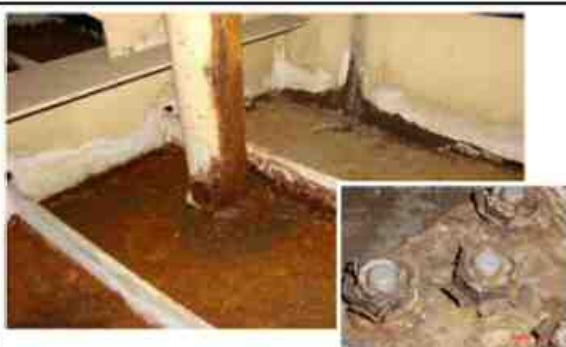
例	漏水や滞水によって、主部材の広範囲に激しい腐食が拡がっている場合。
備考	<ul style="list-style-type: none"> ■ 腐食の場合、広範囲に一定以上の板厚減少が生じたり、局部的であっても主部材の重要な箇所では断面欠損が生じると部材の耐荷力が低下していることがある。 ■ 桁内や箱断面部材の内部に漏水や滞水を生じると、広範囲に激しい腐食が生じることがあり、特に凍結防止剤を含む侵入水は腐食を激しく促進する。

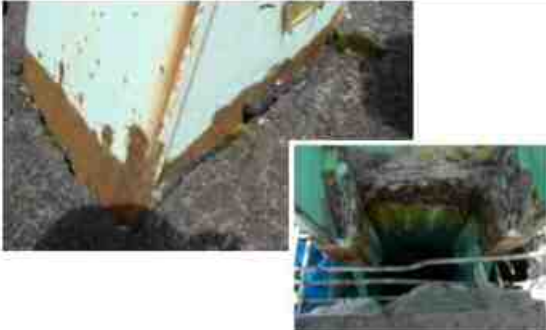
<p>例</p> <p>外観目視できない埋込み部や部材内部で、著しく腐食が進行している可能性が疑われる場合。</p> <p>(埋め込み部内部で破断直前まで腐食が進行していることがある)</p>

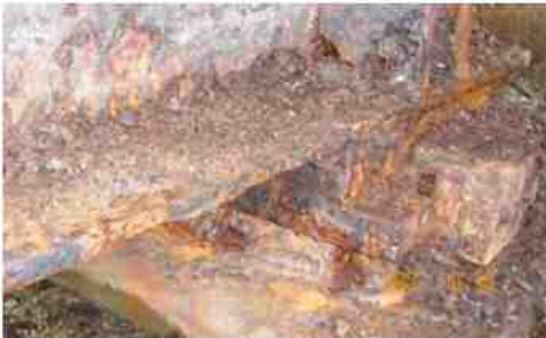
<p>例</p> <p>耐候性鋼材に明確な異常腐食の発生が認められる場合。</p> <p>(板厚計測など詳細な調査をしなければ、耐荷力への影響が推定できないことがある)</p>

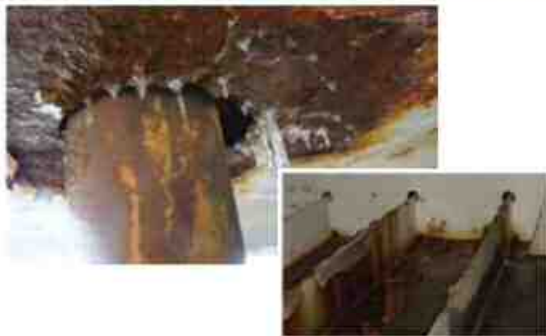
<p>例</p> <p>桁内部など、外観目視できない部位での滞水や漏水による著しい腐食が生じている可能性が疑われる場合。</p> <p>(桁内部で著しい腐食が生じ、深刻な影響が生じていることがある)</p>

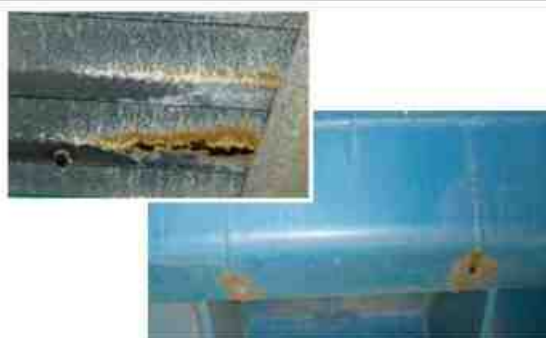
<p>例</p> <p>外観目視できない部材内部で、著しく腐食が進行している可能性が疑われる場合。</p> <p>(内部からの板厚減少によって部材の耐荷力が低下していることがある)</p>	
<p>備考</p> <p>腐食は、環境条件によっては急速に進展するため、外観目視では全貌が確認できない部材内部や埋込み部などに著しい腐食が疑われる場合には、詳細調査により原因を究明する必要がある。漏水や滞水が原因の場合、急速に進展することがある。</p>

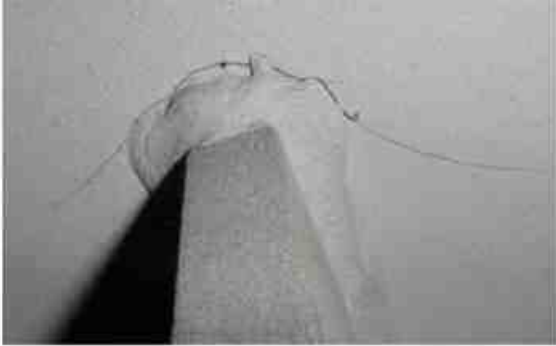
例	あきらかな亀裂が鋼床版のデッキプレートに伸びており、さらに進展すると路面陥没や舗装の損傷につながるが見込まれる場合。

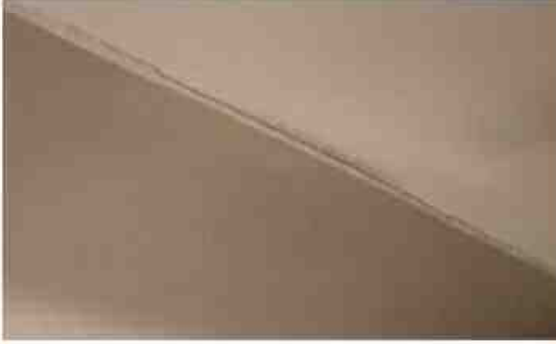
例	あきらかな亀裂が鋼床版のデッキプレートに伸びており、さらに進展すると路面陥没や舗装の損傷につながるが見込まれる場合。

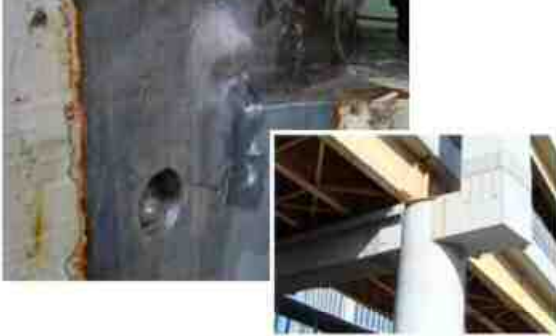
例	あきらかな亀裂が鋼製橋脚の隅角部に発生している。さらに進展すると梁や柱に深刻な影響がでることが見込まれる場合。 (発生位置によっては、IVとなることも多い)

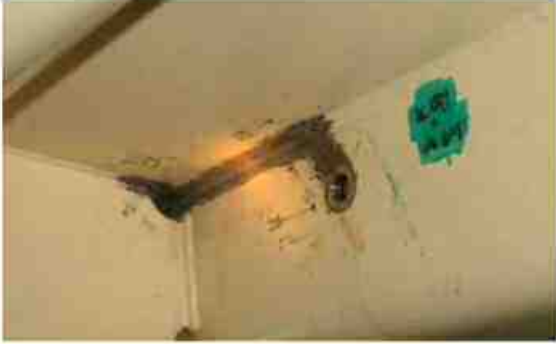
例	あきらかな亀裂が鋼床版のトラフリップに伸びており、さらに進展すると路面陥没や舗装の損傷につながるが見込まれる場合。
備考	■亀裂は、突然大きく進展することがあり、また連続している部位のどこに進展するのかは予測できないのが通常であり、主部材に発生している場合や、主部材に進展する恐れのある場合には、早期に対策を実施する必要

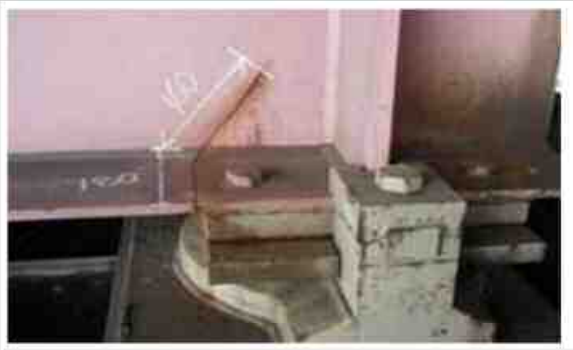
例	主げたのフランジからウェブに進展した明確な亀裂がある場合	
 	例	主桁や横桁のウェブに大きな亀裂が進展している場合。	
備考	■応力の繰り返しを受ける部位の亀裂では、その大小や向きによって進展性（進展時期や進展の程度）を予測することは困難であり、主部材の性能に深刻な影響が生じている場合には、直ちに通行制限や亀裂進展時の事故防止対策などの緊急的な対応を行うべきと判断できることがある。

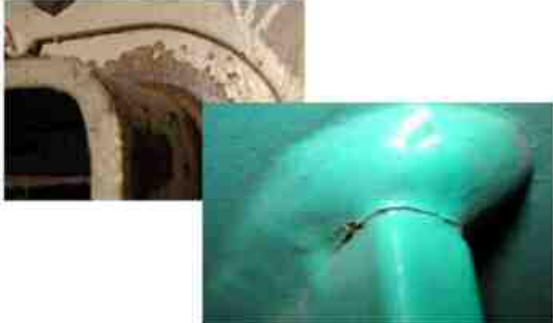
<p>例</p> <p>溶接線付近に明確な塗膜割れが生じているものの、亀裂の全体が外観からは確認できない場合</p> <p>(亀裂の有無の確実な判断の為に、塗膜を除去した上で、専門技術者による非破壊検査や削り込みなどの詳細調査が必要である)</p>

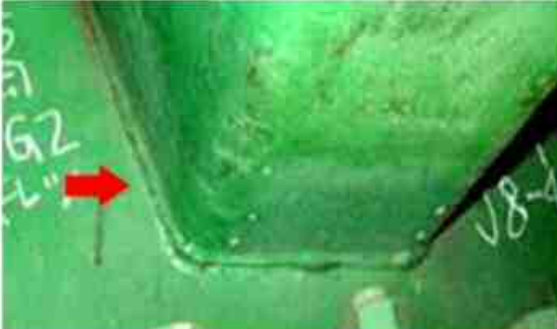
<p>例</p> <p>鋼床版に深刻な亀裂が生じている疑いのある塗膜割れや発錆が見られるものの、外観目視のみでは断定できない場合</p>

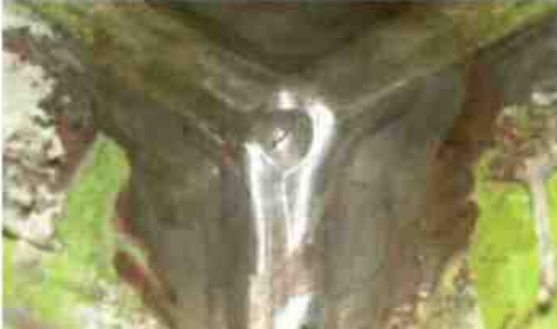
<p>例</p> <p>鋼製橋脚の隅角部やラーメン橋の部材交差部で亀裂が生じているか、またはその疑いがあり、同様の部材交差部が他にも存在している場合。</p>

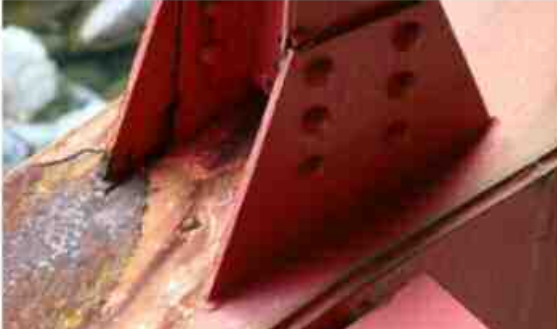
<p>例</p> <p>アーチ橋の支柱下端に錆が生じており、一方で疲労亀裂の生じやすい箇所であることから、疲労亀裂の発生の可能性も否定できない場合</p>	
<p>備考</p> <p>■鋼部材の亀裂は、塗装や錆によって外観目視だけでは、全貌が確認できないことも多く、その場合には塗膜や錆の除去、磁粉探傷試験や超音波探傷試験などの非破壊検査などによる詳細な調査が必要となる。</p>

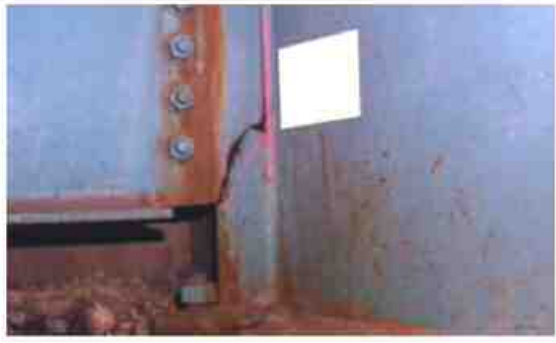
例	応力集中点にある垂直補剛材に破断が見られ、主桁の座屈等、重大事故につながる恐れがある場合。

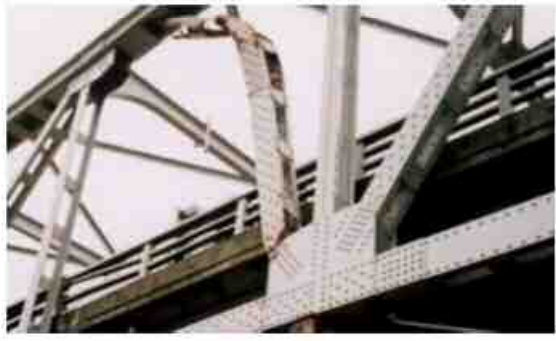
例	トラス橋の斜材など、主要部材が破断しており、落橋に至る恐れがある場合。

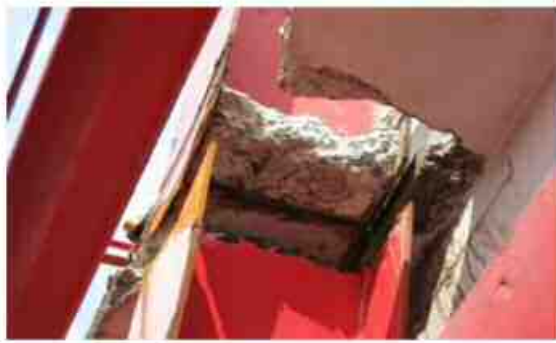
例	トラス橋の床版コンクリートに埋め込まれた斜材が破断しており、落橋に至る恐れがある場合。

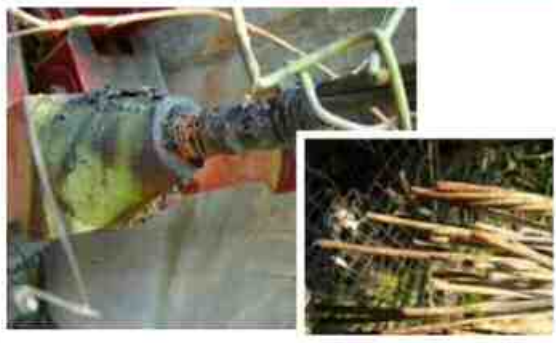
例	吊橋におけるケーブル定着部において、ケーブルが破断しており、落橋に至る恐れがある場合。
備考	■主部材の破断は、部位に限らず構造安全性に深刻な影響を与えていることが一般である。
