参考資料-5

定期点検における対策区分判定要領

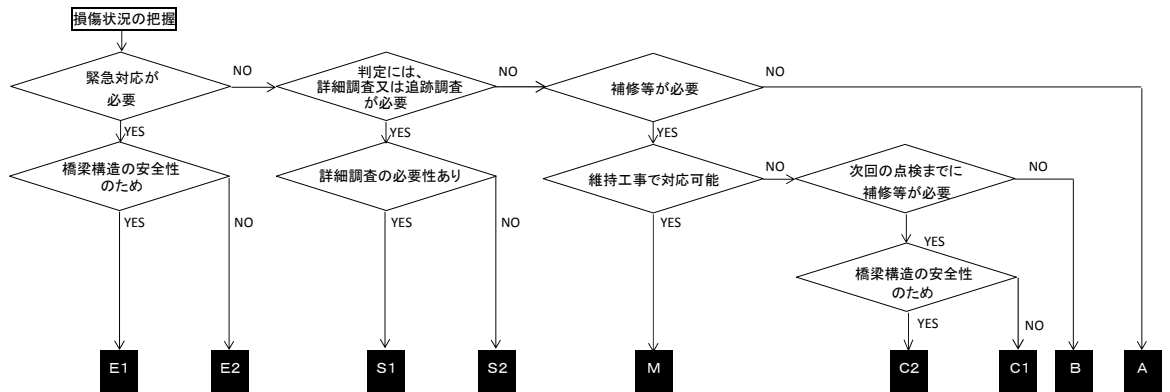
対策区分判定の基本的な流れを次に示す。

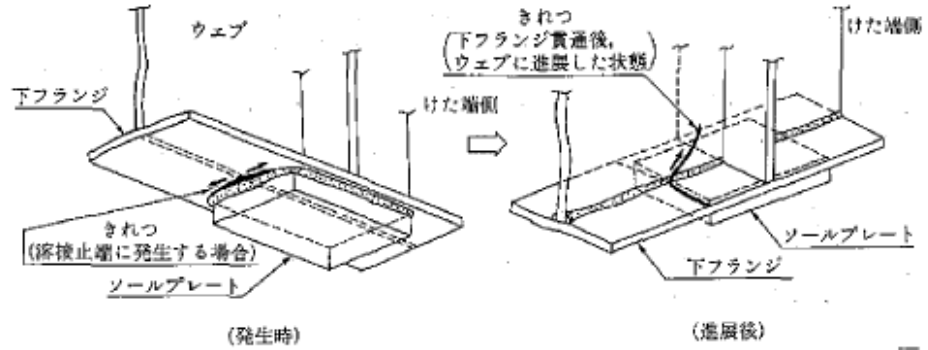
イ) ソールプレート前面溶接部

支承周辺部の桁は、活荷重応力、温度変化による水平力など繰返し荷重を受ける範囲であり、特にソールプレート前面は支承機能の損傷により疲労亀裂の発生例は多い。

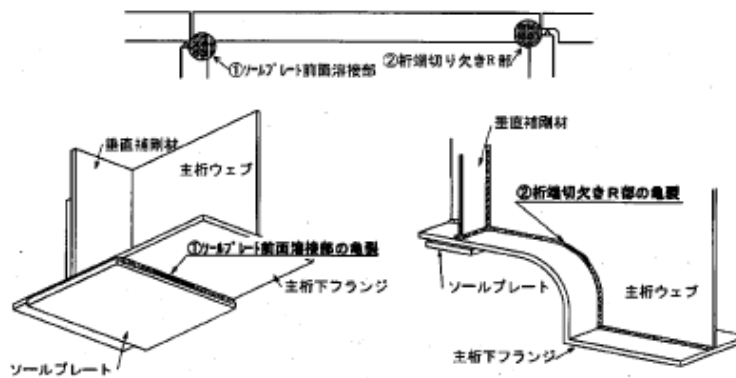
ロ) 桁端切欠きR部

桁端切欠き部は断面が急激に変化するため、応力が集中しやすい。円弧状に切欠いた形状の場合は、特にこのコーナー部に亀裂が生じやすい。

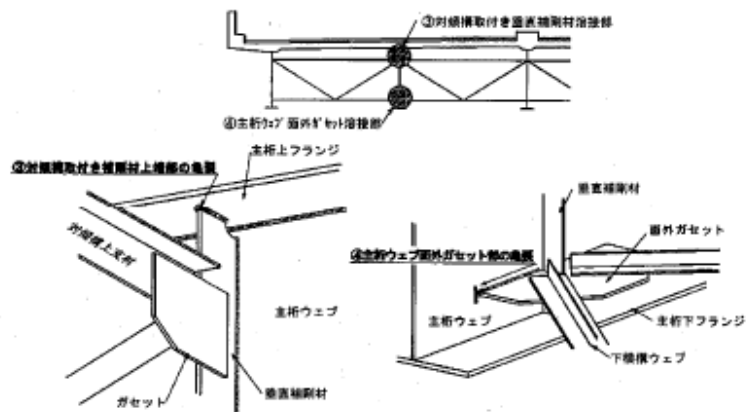
ハ) 主桁ウェブ面外ガセット溶接部

主桁ウェブに取り付けられた下横構の面外ガセットの端部に発生する亀裂は、主桁ウェブに進展し破断に至るおそれがあるため、注意が必要である。特に、疲労強度等級が低い貫通継手(H')についての注意が重要である。

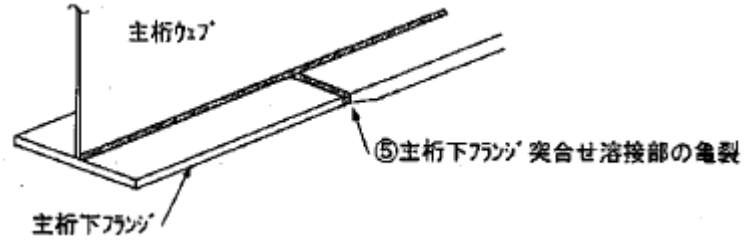
ホ) 主桁下フランジ突合せ溶接部

亀裂の発生例としては希である。しかし、亀裂が発生した場合、落橋のおそれもある部位であり、注意が必要である。

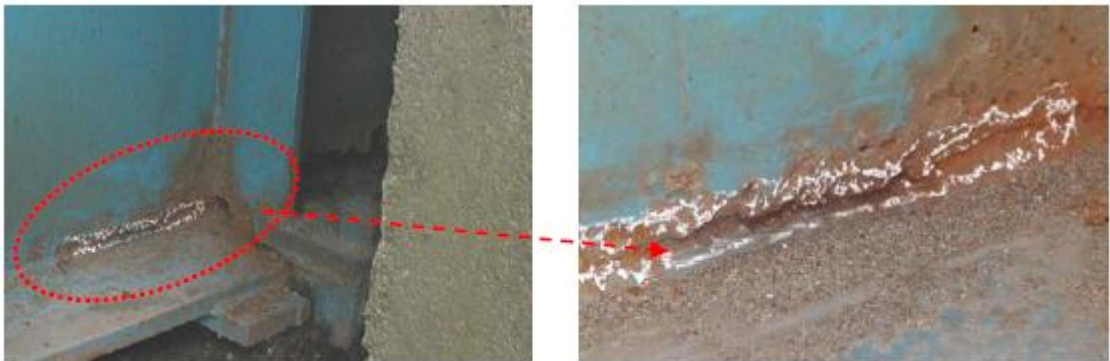
ハ) 桁端部の溶接部

支点部である桁端部などで板厚減少を伴う腐食が生じると、部材の耐荷力に低下がみられ、疲労による場合と同様に、亀裂が発生することがあり、注意が必要である。

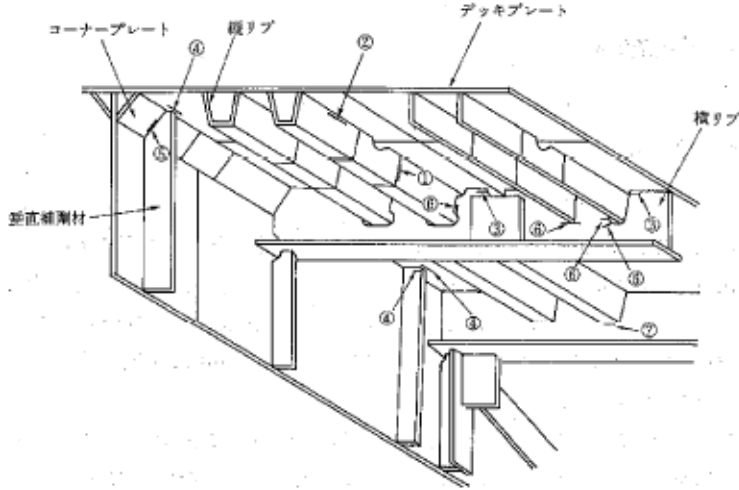
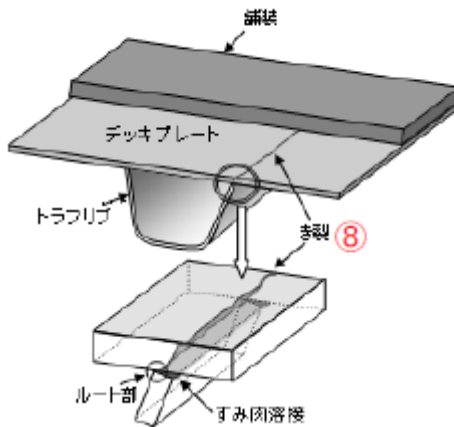
f) 鋼床版部

鋼床版は活荷重が直接載荷される部位であり、疲労亀裂の発生事例は多い。構造形式や寸法によるものの、一般的に発生例が多い部位を、下図に示す。

スキ貫通亀裂
目視点検では発見は困難である。

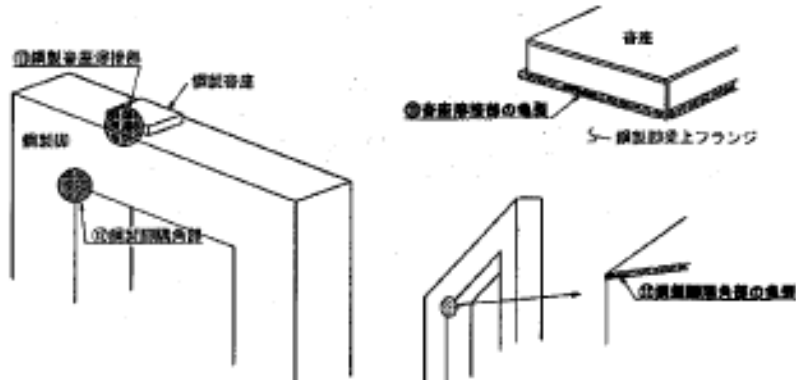
リ) 鋼製橋脚沓座溶接部, 鋼製橋脚隅角部

鋼製橋脚においては, 鋼製の沓座溶接部や鋼製橋脚の隅角部に亀裂の発生した事例がある。

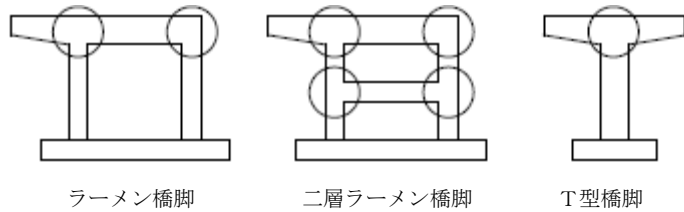
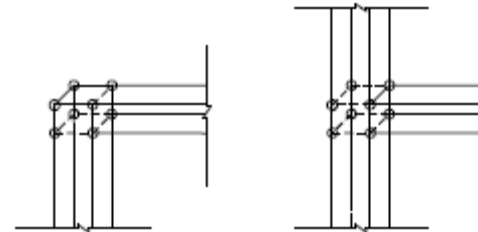
特に, 隅角部においては下図の箇所や複数の溶接線が交差する部位, 差し込み形式で鋼材を組み合わせた部位の溶接部に亀裂の発生した事例がある。(詳細は「鋼製橋脚隅角部の疲労損傷臨時点検要領(平成14年5月)」を参照するとよい。)

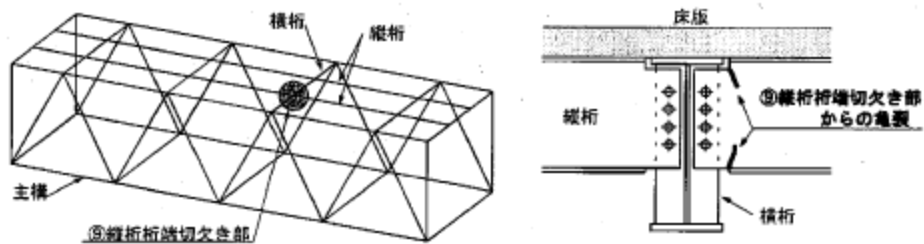
ヌ) 縦桁桁端切欠き部

床組としての縦桁は桁端のフランジが切欠かれ, 横桁などの補剛材に取り付けられる構造形式が多く, その切欠きから亀裂の生じることがある。

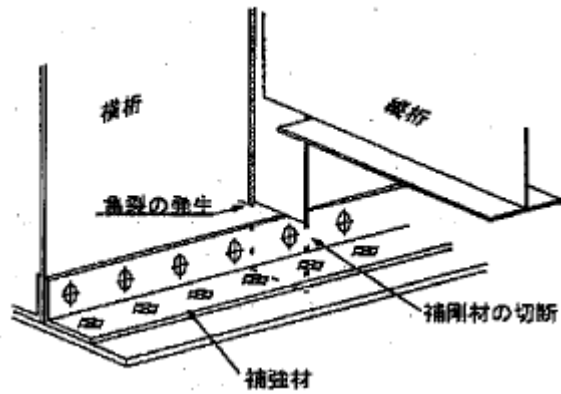
7) その他

疲労損傷の多い橋梁としては、供用後 10 数年以上経過している、大型車交通量が多い、昭和 31 年又は 39 年道示で設計された溶接橋である等の特徴が挙げられる。これらの特徴を有する橋梁については、特に注意する必要がある。また、補修・補強箇所においては、補強部材などによって剛性が変化することにより、近接部位に新たな亀裂の発生する場合もある。構造ディテールの特異な補修・補強部位においても、注意が必要である。

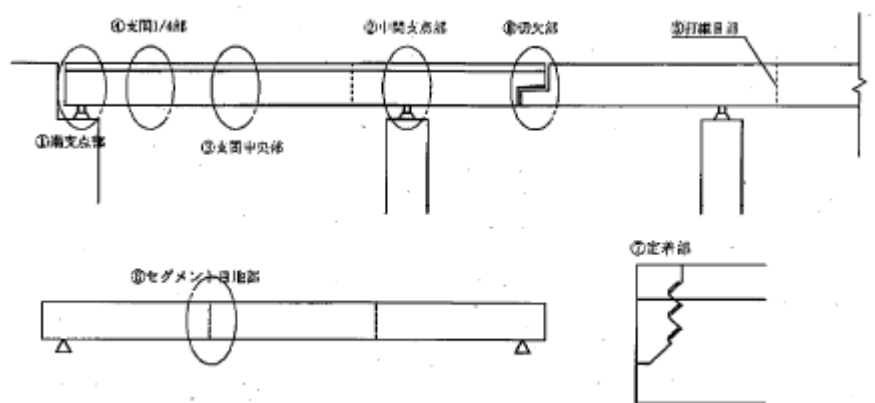
コンクリート橋において発生しやすい損傷は、ひびわれと遊離石灰である。点検をする上で特に重点的に着目する必要がある箇所を、下表に示す。

着目箇所	内容
①端支点部	支承反力，地震，温度変化による水平力，伸縮装置からの漏水等により損傷を受けやすい。
②中間支点部	中間支点部(連続桁)では，負の曲げモーメント及びせん断力が最大となり，かつ集中的な支点反力を受け応力状態が複雑となる部分であり，ひびわれが発生しやすい。
③支間中央部	曲げモーメントが極大となる部分であり，曲げびびわれが発生しやすい。
④支間 1/4 部	鉄筋の曲げ上げ点で鉄筋量が少なく，支承の作動不良等により思わぬひびわれが発生することがある。
⑤打継目部	乾燥収縮や施工不良によるひびわれ，剥離，うき，漏水が発生しやすい。
⑥セグメント目地部	セグメント施工の場合，打継部と同様の損傷が発生しやすい。
⑦定着部	ウェブやフランジに突起を設けてP C鋼材を定着している部分では，引張応力の集中によるひびわれが発生しやすい。また，定着部は後打ちコンクリートで覆われており，打継部目地より雨水が浸透しやすく定着装置が腐食しやすい。
⑧切欠部	主桁断面が急激に変化する部分(ゲルバーヒンジ部や桁切欠部等)では，応力集中によるひびわれが発生しやすい。

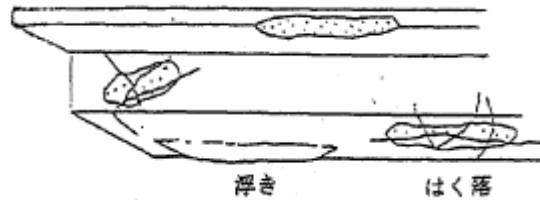
① 塩害

桁の端部付近は、伸縮装置部分から雨水が浸透しやすく、飛来塩分量が多い場所や凍結防止剤を散布する場所においては、コンクリートのひびわれ・うき・剥離落下が発生することがある。

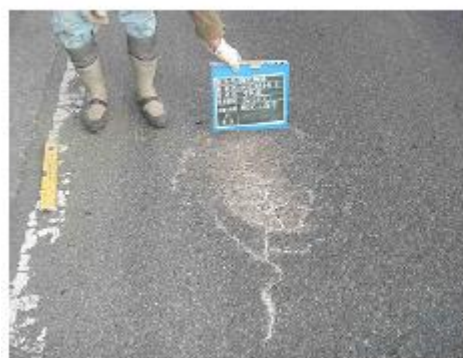
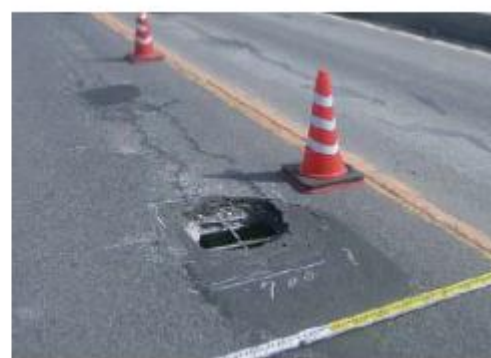
① 上面損傷

建設当初に床版の上面に乾燥収縮で発生したひびわれが、車両の通行による雨水のポンピング作用で増大し、上面鉄筋の発錆、コンクリートの土砂化に進展していく例がある。

特に、床版防水が十分でない場合や凍結防止剤を散布する場合には、鉄筋の発錆が早い場合、進展が早い。

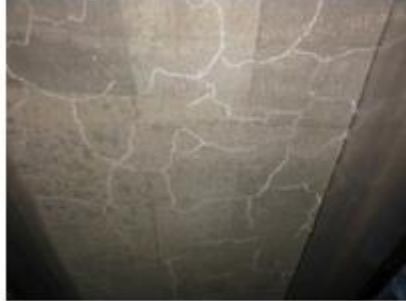
貫通ひびわれなし

ひびわれの外観性状が同様であっても、貫通ひびわれや水分の供給があると損傷の進行速度が早くなるため、注意が必要である。ひびわれに漏水・遊離石灰を伴う場合、貫通ひびわれの発生及び路面からの雨水等の浸入が疑われる。

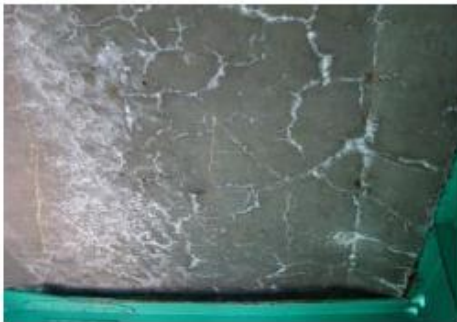
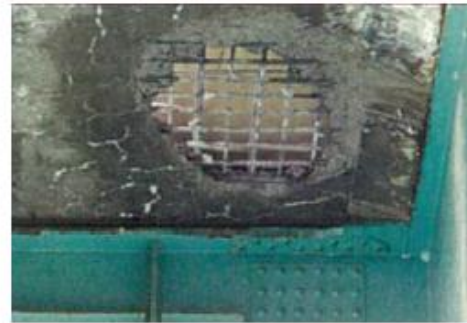
③ 疲労以外の要因も疑われる床版ひびわれ

放射上に広がるひびわれや遊離石灰が広範囲に見られる場合には、疲労のみが要因ではない劣化が進行している可能性がある。この場合、コンクリート自体の劣化など床版の損傷の原因を把握し、材料劣化や床版全体のコンクリートの劣化の程度を考慮する必要がある。顕著なひびわれがない箇所でも遊離石灰が広範囲で見られることがある。
