7.12 景観

7.12.1 調査概要

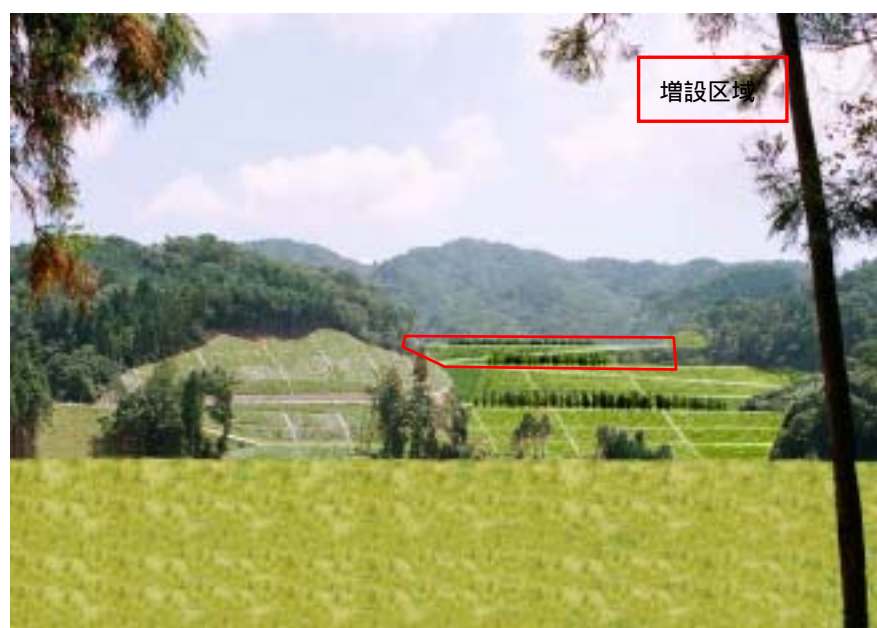
写真-1 フォトモンタージュ

当該処分場の存在に伴い、景観構成要素の消滅の有無及び改変の程度は、表 7-12-2 の景観写真に示す赤枠の範囲内及び写真-1 のフォトモンタージュに示すとおりである。

景観構成要素の消滅については、「工事の実施」の項で述べたとおり、視認できる山林が 10%程度減少することになるが、特殊な景観資源ではなく、距離が離れており、周辺景観に及ぼす影響は小さいと予測される。また、当該処分場及び隣接する処分場が完成すると、法面等を緑化することにより、現状の裸地化した景観よりも緑地化により周辺景観と調和が図れるものと考えられる。
