表-1 水質・地下水調査結果（砒素）

＜生物＞

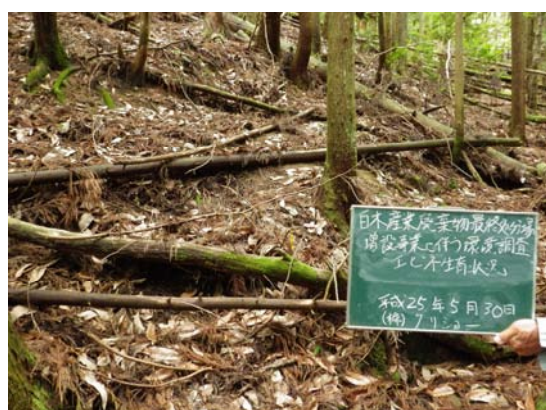
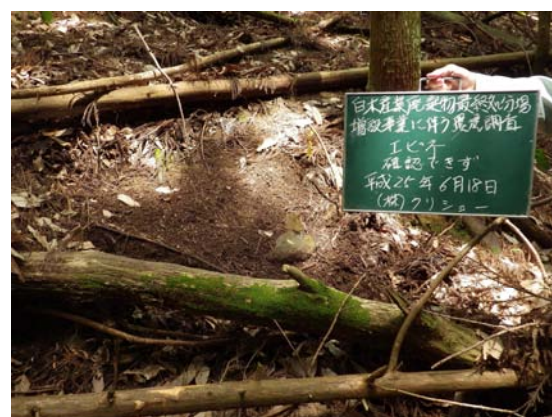
エビネ・キンランは再確認することができなかった。確認されていた位置周辺は、枝葉等が堆積しており、生育環境の悪化に伴い消失した可能性が考えられる。

エビネが確認されていた位置

このため、下列の実施や枝葉等の撤去を行い、生息環境の改善に向けた取り組みを行うこととする。

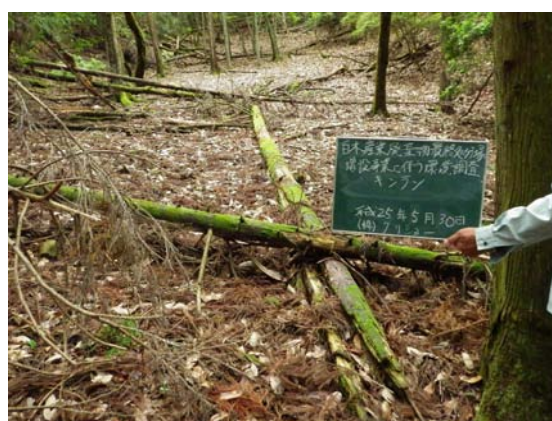
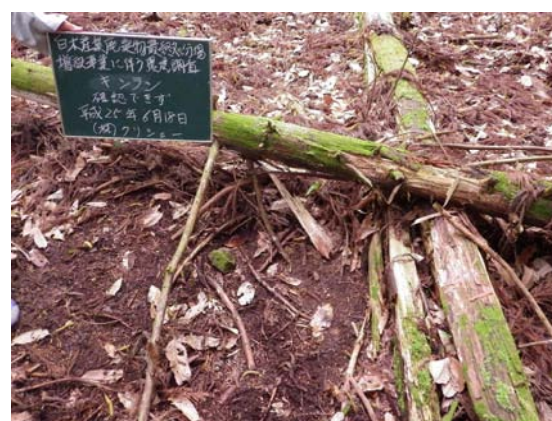
キンランが確認されていた位置
