7.4 悪臭

7.5 水質等

7.6 地下水汚染

7.7 土壤汚染

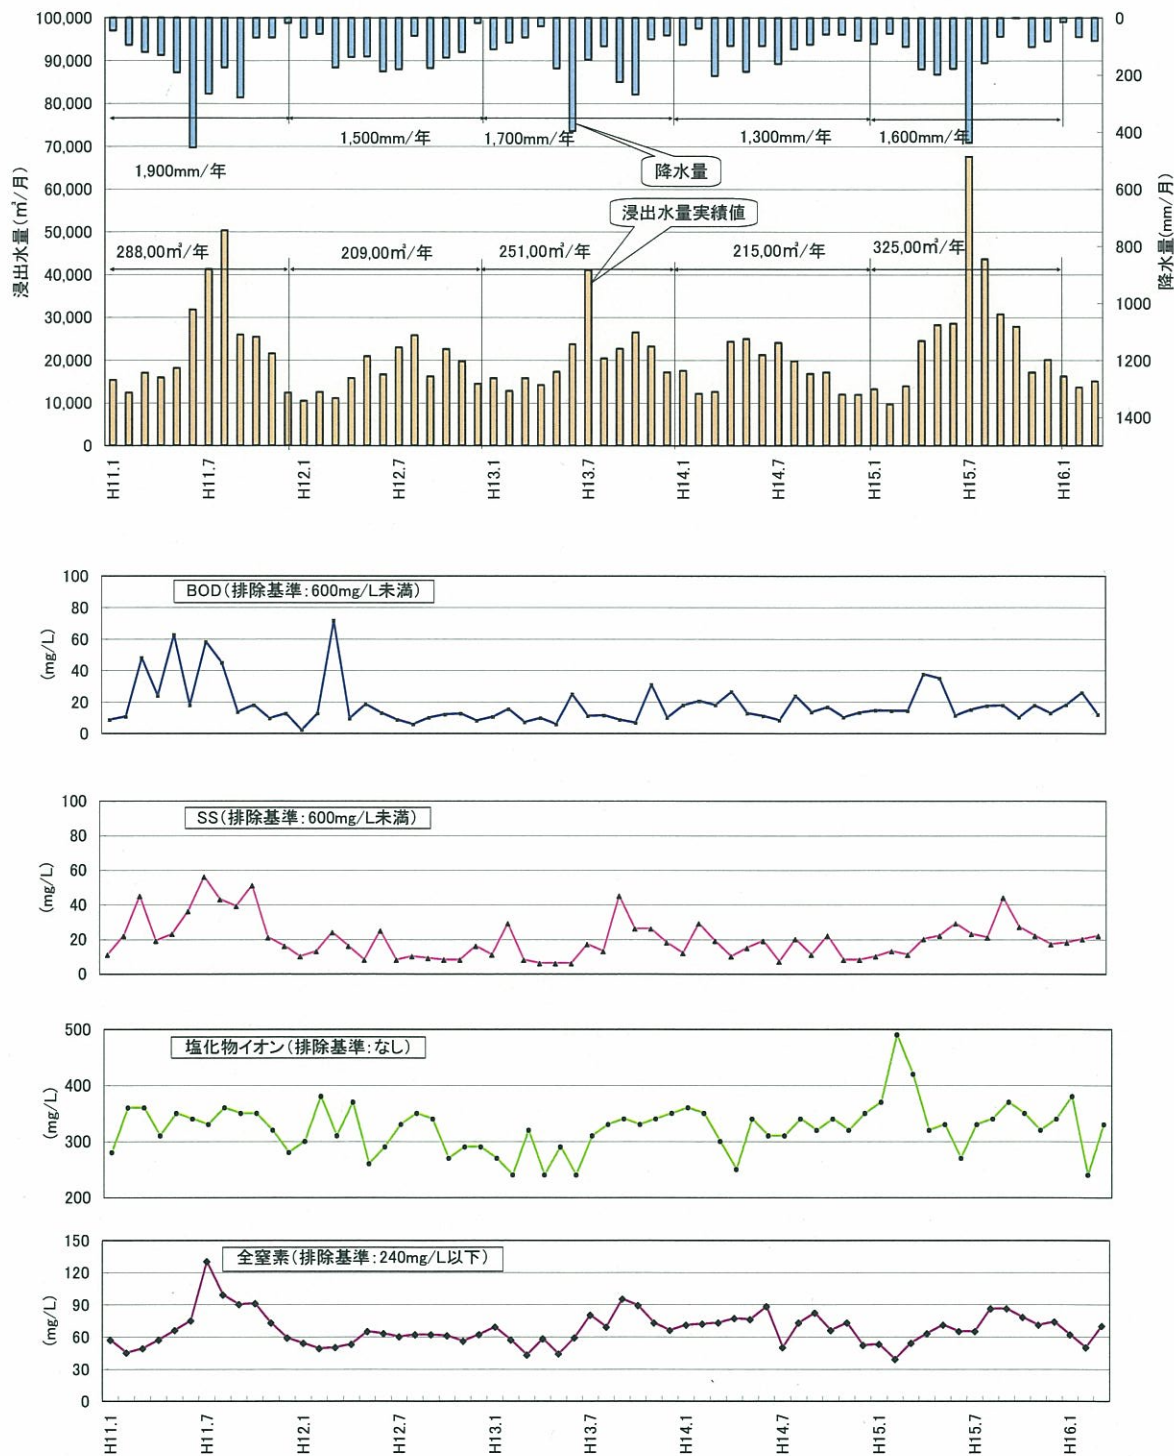
図 7-5.2 事業計画地における降水量、浸出水排出量及び浸出水の水質の推移

埋立地から発生する浸出水量と水質については、平成2年度の埋立開始当初から定期的に測定を行っていることから、過去5年間（H11～H15）の測定結果を降水量と併せて整理すると、図7-5.2のとおりとなる。

これによると、過去5年間（H11～H15）の降水量と浸出水量は、降水量の変化に呼応して浸出水排出量も変化している。また、浸出水の水質は、降水量及び浸出水量の変化にかかわらず安定した値で推移していると考えられる。

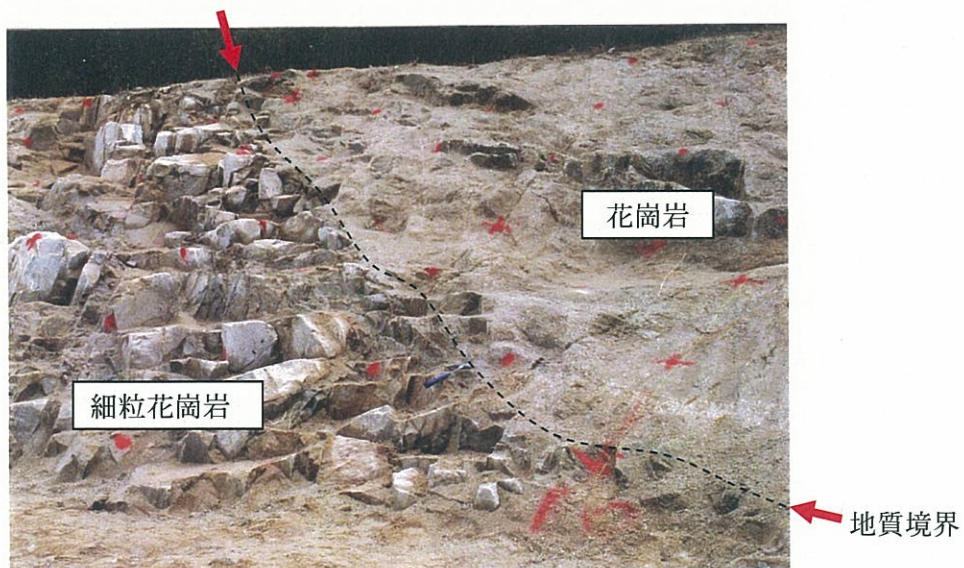
写真 7-6. 2 花崗岩と細粒花崗岩の地質境界 (トレンチ No. 3 地点)

その他、花崗岩と細粒花崗岩との地質境界(トレンチ No. 3 ; 写真 7-6. 2) や、花崗岩と一部のひん岩との地質境界(トレンチ No. 1) はいずれもよく密着していた。
