### 3) 林縁保護植栽

表 3-6(1) のり面林縁部の生育状況（地点 1）

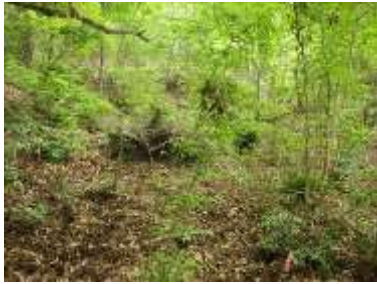
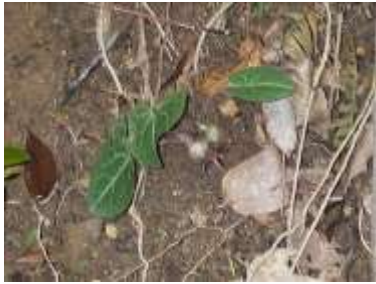
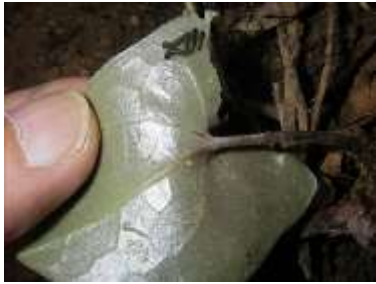
| 移動・移植3年後（平成26年5月14日） | | |
|---|---|---|
| 移動・移植地環境 | サンヨウアオイ | ギフチョウ（卵塊・幼虫） |

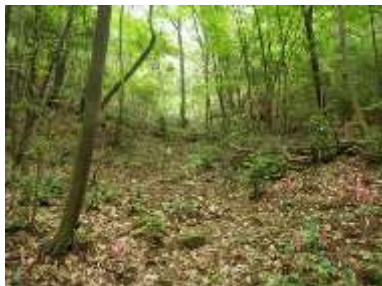
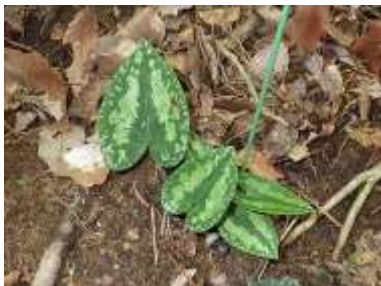
写真 3-5 移動・移植地（No. 1）の確認状況

| 移動・移植3年後（平成26年5月14日） | |
|---|---|
| 移動・移植地環境 | サンヨウアオイ |

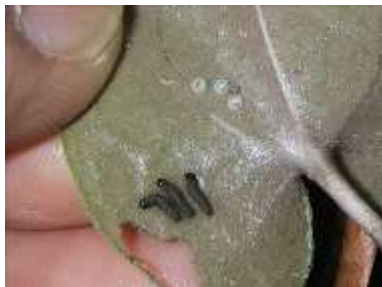
| 移動・移植3年後（平成26年5月14日） | |
|---|---|
| ギフチョウ（卵塊・幼虫） | イノシシによる掘り返し等の状況 |

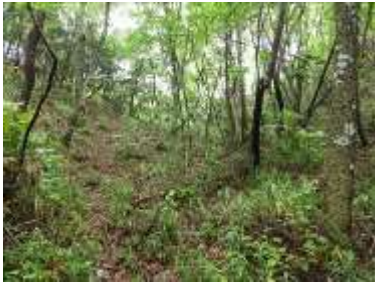
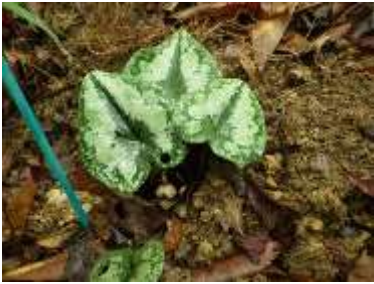
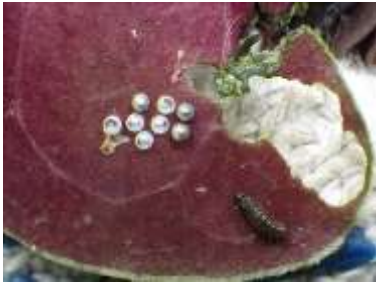
写真 3-6 移動・移植地（No. 2）の確認状況

| 移動・移植3年後（平成26年5月15日） | | |
|---|---|---|
| 移動・移植地環境 | サンヨウアオイ | ギフチョウ（卵塊・幼虫） |

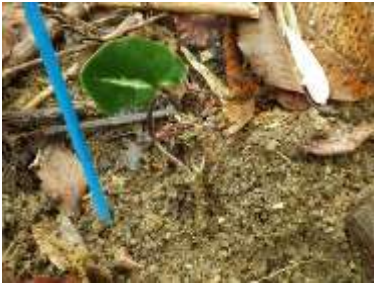
| 移動・移植3年後（平成26年5月15日） | | |
|---|---|---|
| イノシシによる掘り返し等の状況 | 被害を受けたサンヨウアオイ | |
