事後調査報告書

対象事業の名称	(仮称)石内東地区開発事業
事後調査の種類	<input type="checkbox"/> 工事の実施中 <input checked="" type="checkbox"/> 工事の完了後
事後調査の項目及び手法	別紙1のとおり
事後調査の結果	別紙2のとおり
環境の保全のために講じた措置	別紙2のとおり
その他	(委託業者名) 株式会社オオバ 広島支店 支店長 伊達 純也 広島市中区銀山町4-17 広島大同生命ビル6F

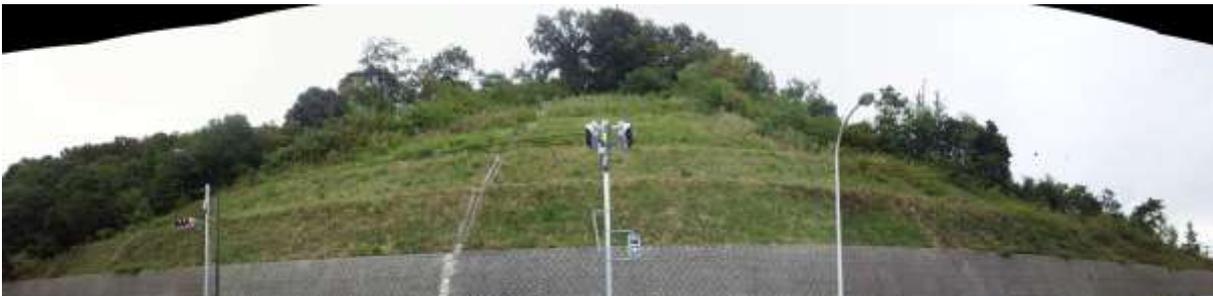
<p>法面周辺の林縁部における植生の高さは0.5～6m程度であった。林縁部の樹種として、伐採後に萌芽再生したヒサカキ、リョウブ、ヤブムラサキ等、先駆性樹種のアカメガシワ、ヌルデ、イヌザンショウ、カラスザンショウ等が比較的多く確認された。その他の草本類等はヒメムカシヨモギ、セイタカアワダチソウ、コセンダングサ等が確認された。また、植生基材を吹付けした法面では、導入植物のイネ科植物等が概ね良好に生育しており、コセンダングサ、ヒメムカシヨモギ等が侵入していた。</p> <p>林縁部の植生は、場所によってばらつきがみられるが、高さが前年度よりも高くなり、植生も濃くなっていたことから、残存地林縁部を覆う植生へ良好に遷移している状態と考えられる。</p> <p>なお、前年度に確認された植生や植生基材が減少した箇所については、植生は概ね増加しており、植生基材に顕著な変化はみられなかった。</p>	
<p>法面周辺の状況（全景）</p>

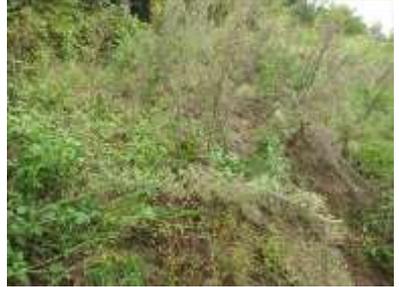
<p>植生は前年度より増加していた。</p>	<p>植生が前年度より増加していた。植生基材に顕著な変化はない。</p>	<p>植生が前年度より増加していた。植生基材に顕著な変化はない。</p>

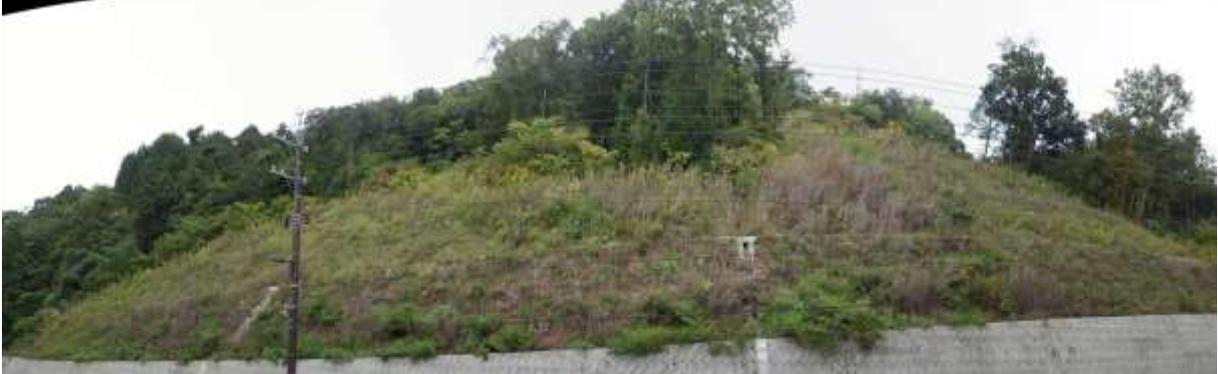
<p>法面周辺の林縁部における植生の高さは0.5～5m程度であった。林縁部の樹種として、伐採後に萌芽再生したヒサカキ、コバノミツバツツジ、ソヨゴ等、先駆性樹種のアカメガシワ、ヌルデ、カラスザンショウ等が比較的多く確認された。その他の草本類等はヒメムカシヨモギ、セイタカアワダチソウ、コセンダングサ、コシダ等が確認された。また、植生基材を吹付けした法面では、導入植物のイネ科植物、ヨモギ等が概ね良好に生育しており、ヒメムカシヨモギ、セイタカアワダチソウ等が侵入していた。</p> <p>林縁部の植生は、場所によってばらつきがみられるが、高さが前年度よりも高くなり、植生も濃くなっていたことから、残存地林縁部を覆う植生へ良好に遷移している状態と考えられる。</p> <p>なお、前年度に確認された植生や植生基材が減少した箇所については、植生は概ね増加しており、植生基材に顕著な変化はみられなかった。</p>	
<p>法面周辺の景観（全景）</p>

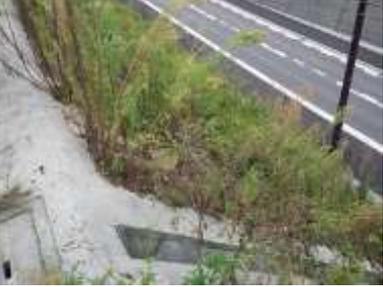
<p>植生が前年度より増加していた。植生基材は前年度同様に少ないが、顕著な変化はない。</p>		<p>植生や植生基材が減少していたが、前年度から顕著な変化はない。</p>

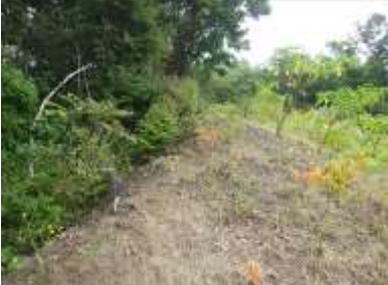
法面の状況（法面1）

イノシシの踏圧等の影響で、植生や植生基材が減少していた。

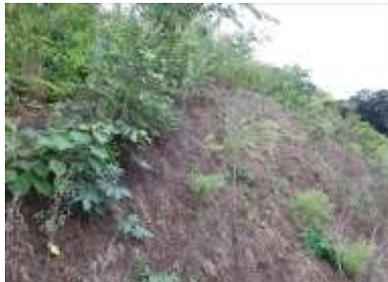
<p>植生や植生基材が減少していたが、前年度から顕著な変化はない。</p>

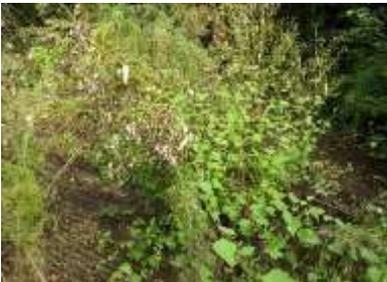
<p>植生は前年度より増加していた。基礎工の金網の露出は、前年度から顕著な変化はない。</p>

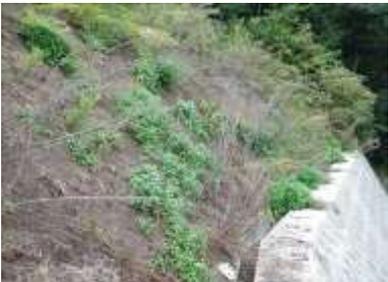
<p>植生は前年度より増加していたが、植生基材が減少していた。</p>

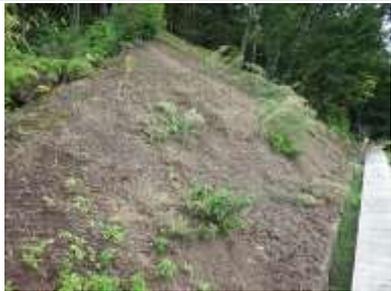
<p>植生や植生基材が減少して、基礎工の金網が露出している。</p>

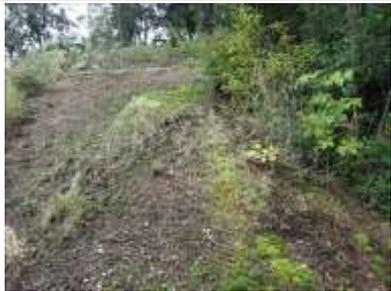
<p>植生や植生基材が減少して、基礎工の金網が露出していた。</p>

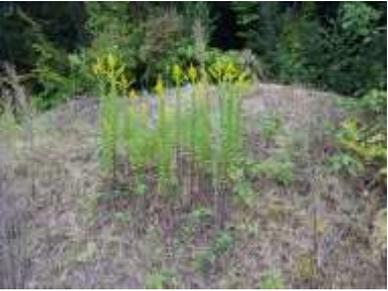
法面の状況（法面1）

<p style="text-align: center;">植生や植生基材が減少していたが、前年度から顕著な変化はない。</p>

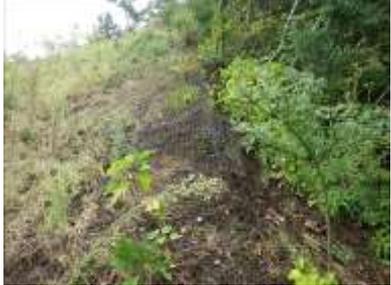
<p>植生や植生基材は前年度同様に少ない。基礎工の金網の露出は、前年度から顕著な変化はない。</p>

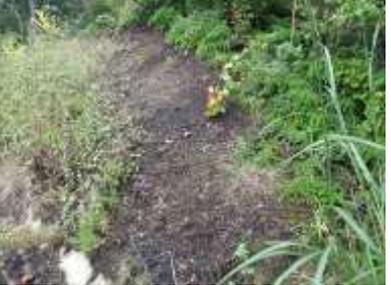
<p>植生や植生基材が減少して、基礎工の金網が露出していた。</p>

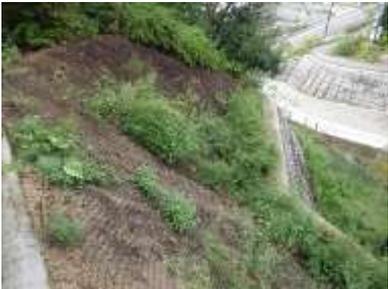
<p>植生は前年度より増加していたが、植生基材は減少して、基礎工の金網が露出していた。</p>

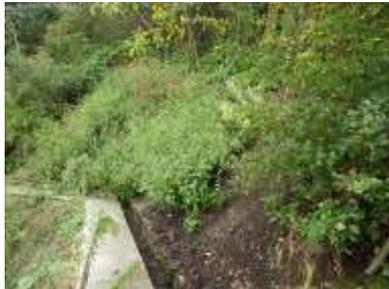
<p>植生は前年度より増加していたが、植生基材は減少していた。</p>

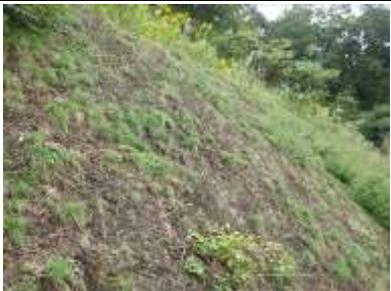
<p>法面の状況（法面1）</p>

<p>植生が減少して、植生基材が緩んでいた。前年度から顕著な変化はない。</p>

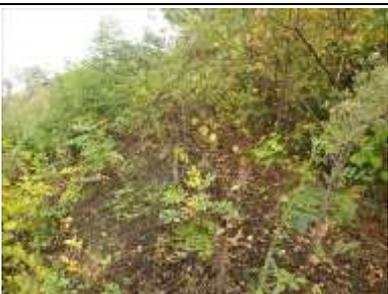
<p>植生は前年度より増加していた。植生基材の減少は、前年度から顕著な変化はない。</p>

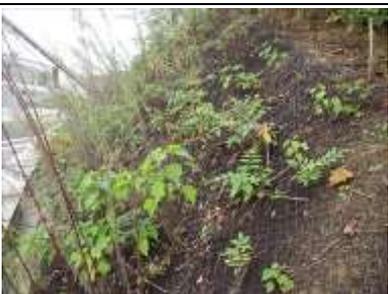
<p>植生は前年度より増加していた。植生基材の減少や基礎工の金網の露出は、前年度から顕著な変化はない。</p>

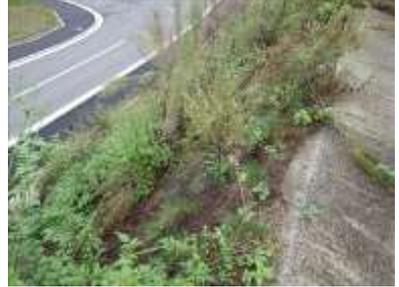
<p>植生は前年度より増加していたが、植生基材は減少して、基礎工の金網が露出していた。</p>

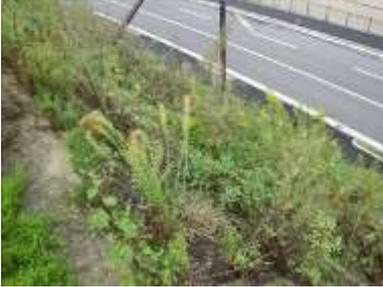
<p>植生は前年度より増加していた。植生基材は前年度同様に少ないが、顕著な変化はない。</p>

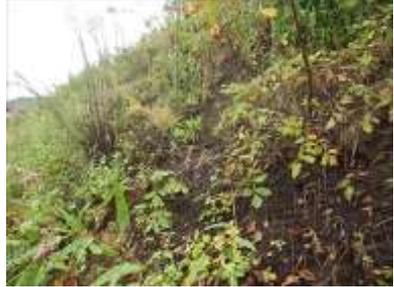
<p>植生は前年度より増加していたが、植生基材は減少して、基礎工の金網が露出していた。</p>

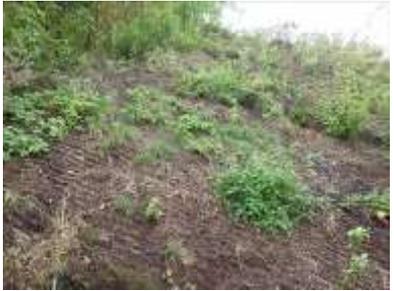
<p>植生は前年度より増加していたが、植生基材は減少して、基礎工の金網が露出していた。</p>

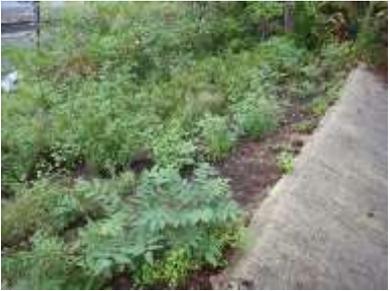
<p>植生は前年度より増加していたが、植生基材は減少して、基礎工の金網が露出していた。</p>

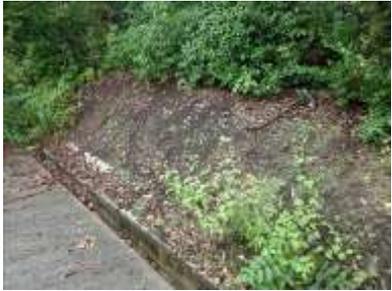
<p>植生や植生基材が減少して、基礎工の金網が露出していた。</p>
