# マンションに於ける 給排水設備改修工事について

2025年2月7日

有限会社イヨテックシステム

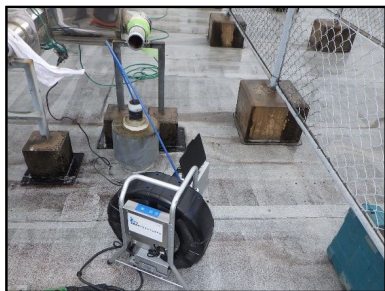
給水立管  
屋上配管切断

管端防食なし  
異種金属接触により錆こぶ隆起

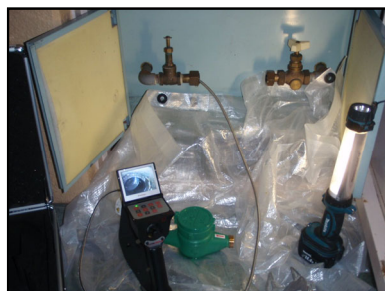
メーター廻り  
メーター取り外し

管端防食なし  
腐食及び錆こぶの発生が著しい

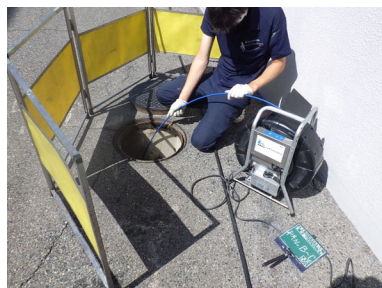
横引管破断

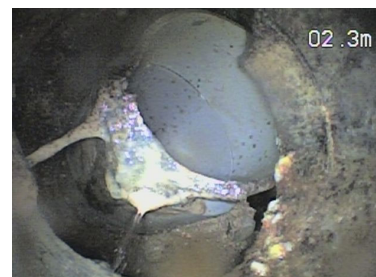
敷地排水管破損部より木の根侵入

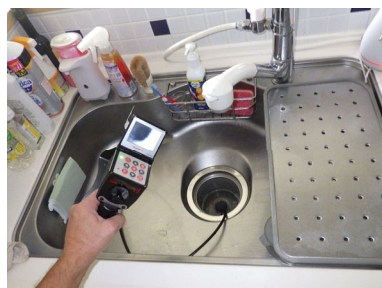
SGP 腐食劣化著しい

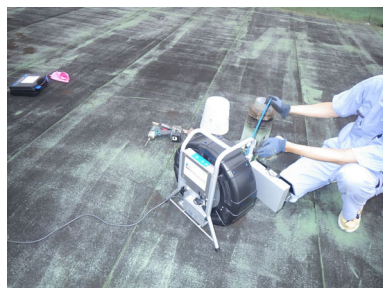
白ガス管80A 雑排水立管 腐食劣化及び錆こぶ隆起著しい

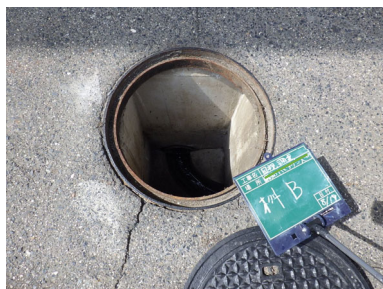
インバート破損 配管沈下

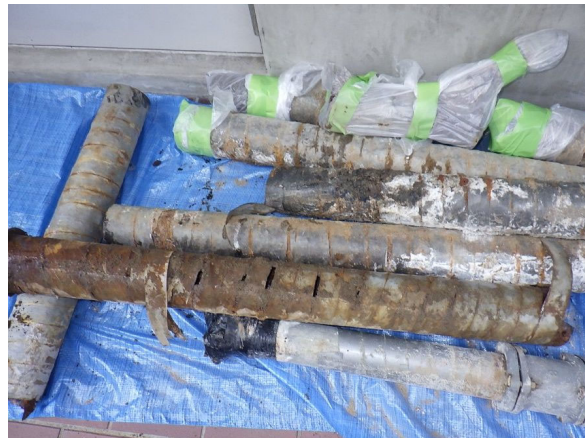
配管撤去

腐食により管底部分がほぼ消滅している

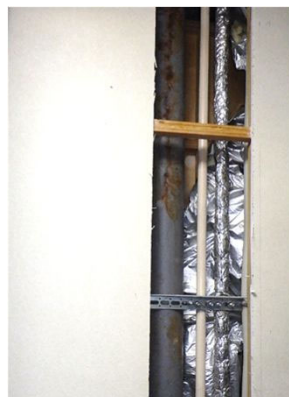
室内P S 既設立管

排水立管が著しく劣化していた事から、全室内の  
雑排水立管を更新しています。  
また、集合管は劣化状況に問題が無かったため、  
既設再利用としました。

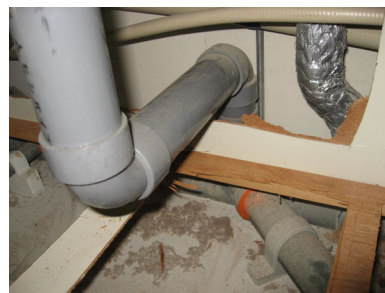
既設台所下排水管

白ガス管継手より漏水が頻発していた為、  
全室に於いて耐火VP管へ更新しました。

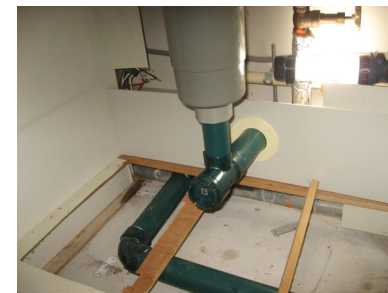
新規配管

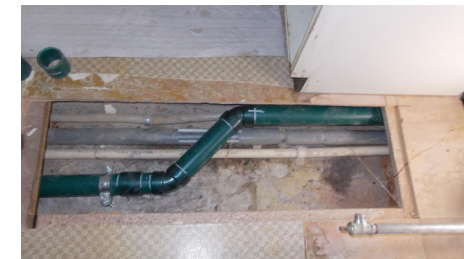
新規配管

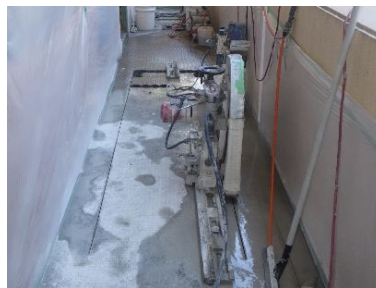
カッター切

1階共用部廊下に埋設された配管の殆どが破損していた為、全区間を掘り起し、新規配管にて改修を実施しました。

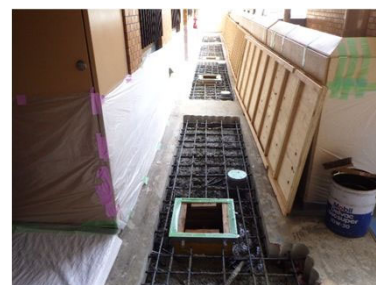
土間復旧(配管ピット形成)

また、今後の点検等を容易に出来るよう、配管ピットを形成し、床点検口を新設しています。

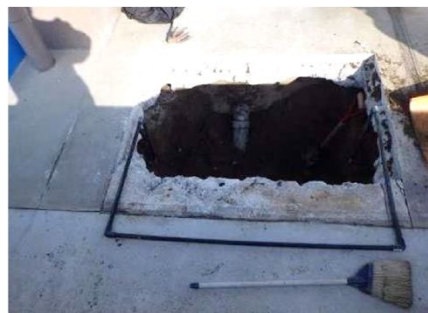
土間研り開口

地盤沈下により配管継手部破損

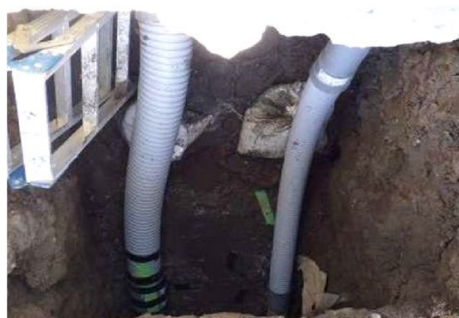
耐震フレキにて更新

既設と同様に復旧した場合、破損再発の可能性がある為、耐震フレキにより更新しました。
