# **被爆遺構展示館モニタリング業務**

## **報告書**

**令和8年6月**

**(公財) 広島市文化財団**

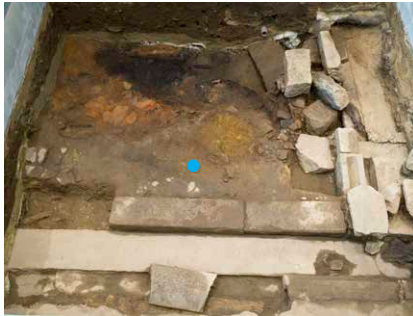
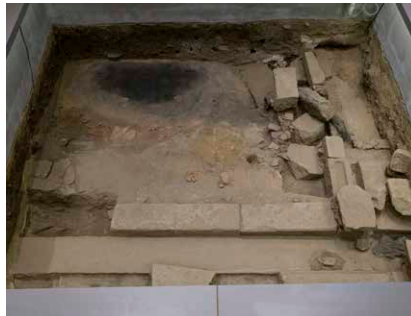
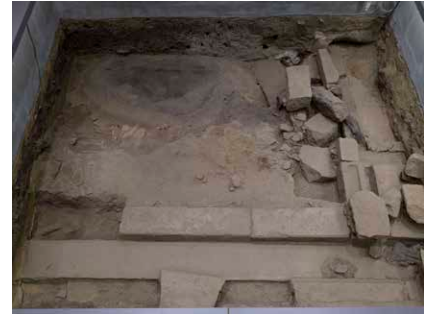
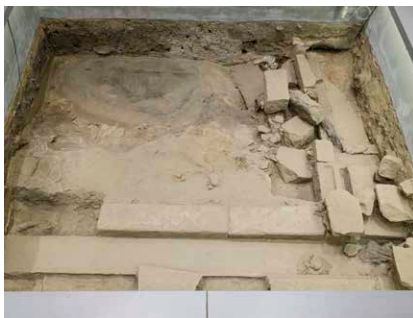
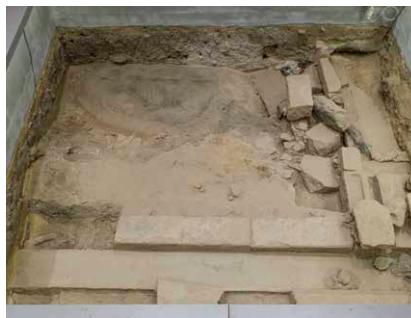
発掘調査後に遺構の露出展示を開始してから1年間は顕著な色調変化が見られた。しかし、それ以降は大きな変化は見られない。

2022/2/16  
(R:165 G:148 B:117)

2023/2/15  
(R:164 G:147 B:125)

2024/2/15  
(R:148 G:127 B:112)

2025/2/17  
(R:146 G:127 B:100)

2026/2/16  
(R: 150 G: 137 B:110)

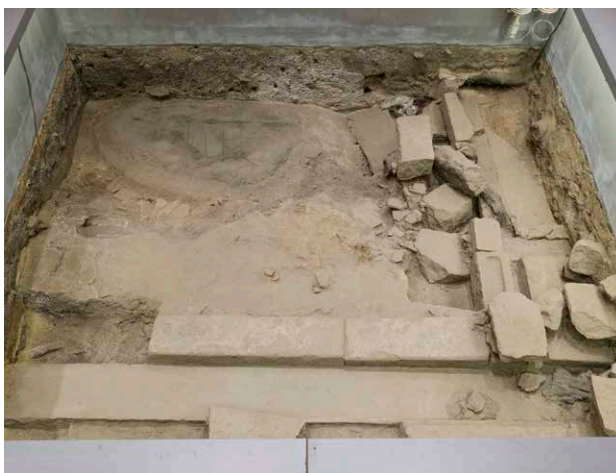
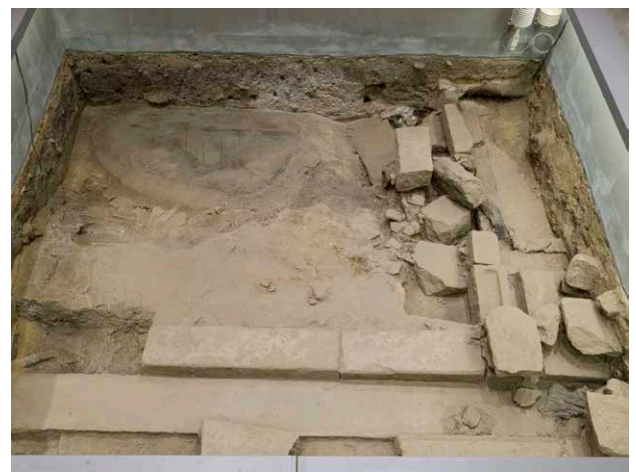
2026/5/15 (R:156 G: 137 B:119)

2026/6/15 (R: 157 G:141 B:117)

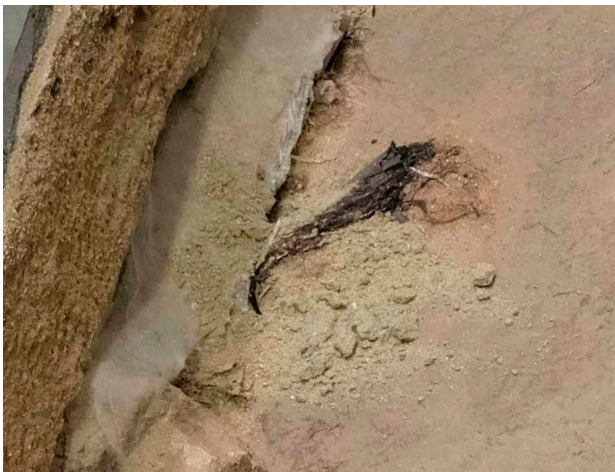
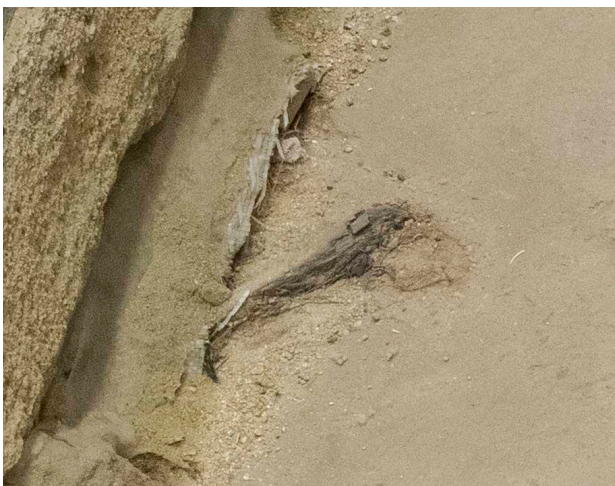
2022/5/16

ア 令和4（2022）年5月に東側の壁面が一部崩落しているのを確認し、令和5（2023）年9月には炭化材周辺の土を除去した。今回、炭化材そばの壁面の崩落を確認した（詳細は15頁参照）。

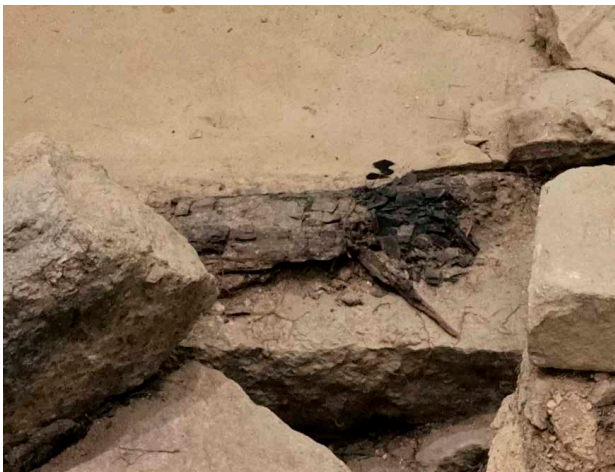
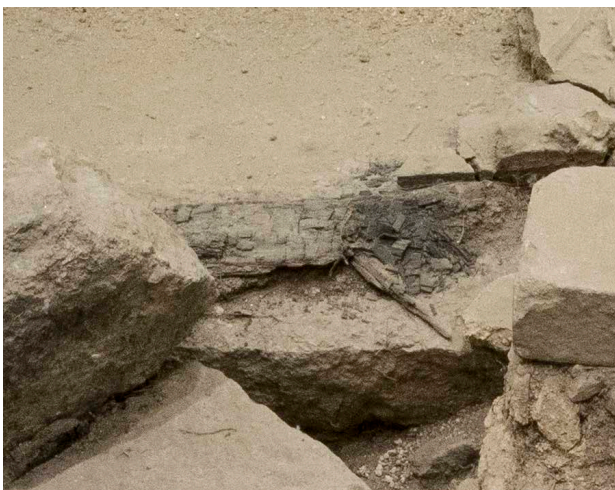
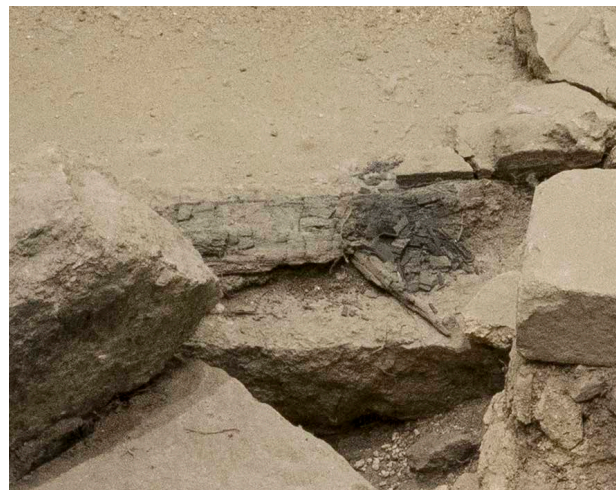
イ 北側石材列上にある炭化材について、令和4（2022）年5月に崩壊を確認した。同年7月には崩壊箇所が細かく広がっていることを確認した。これ以降は大きな変化は見られない。

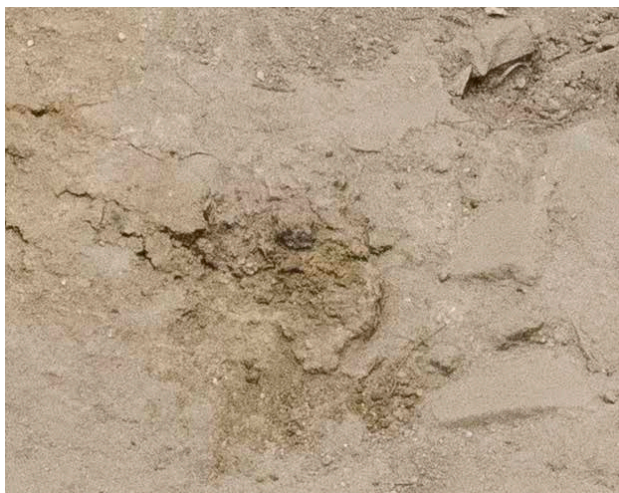
2026/5/15

ア 玄関土間と畳状炭化材の間にある遺構面の一部で令和4（2022）年5月に硫酸塩の析出を確認し、同年10月まで変化が見られた。それ以降は大きな変化はなく、令和5（2023）年9月に析出物を除去した後も変化は見られない。

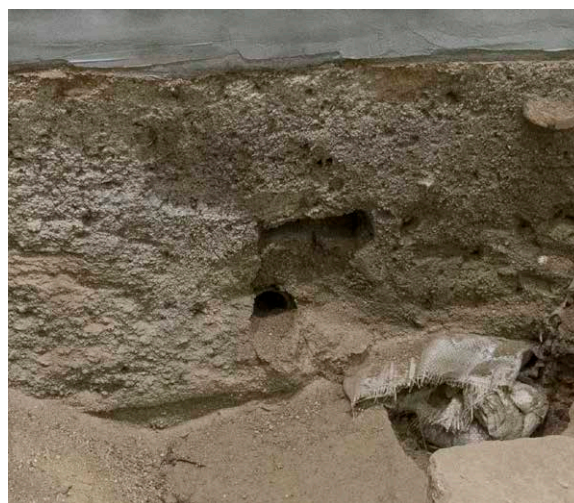
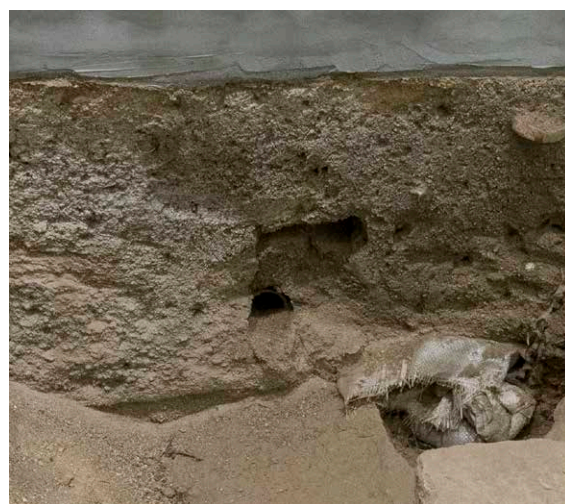
イ 遺構の露出展示を開始して以降、西側壁面に塩と思われる白い物質が析出した。令和4(2022)年11月と比較すると全体的に白っぽくなっている。

2026/5/15 析出部分 拡大写真①

2026/5/15 析出部分 拡大写真②

2026/6/15 析出部分 拡大写真①

2026/6/15 析出部分 拡大写真②

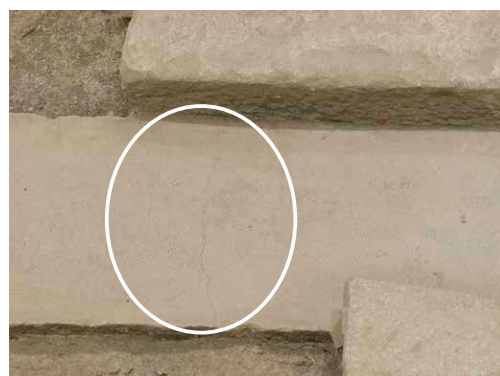
2026/6/15 拡大写真

イ 令和4（2022）年8月に発生した亀裂は、進行が見られない。

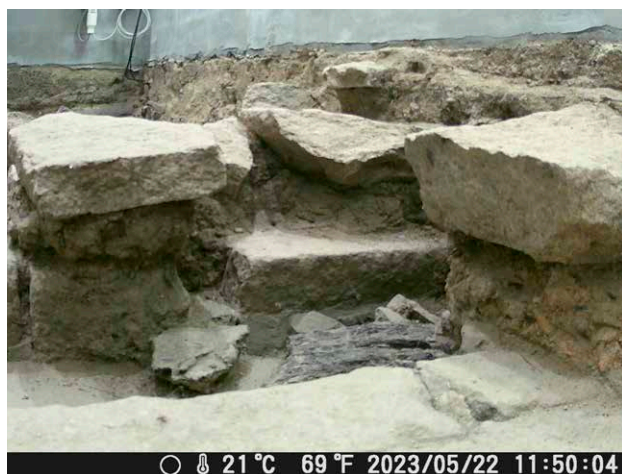
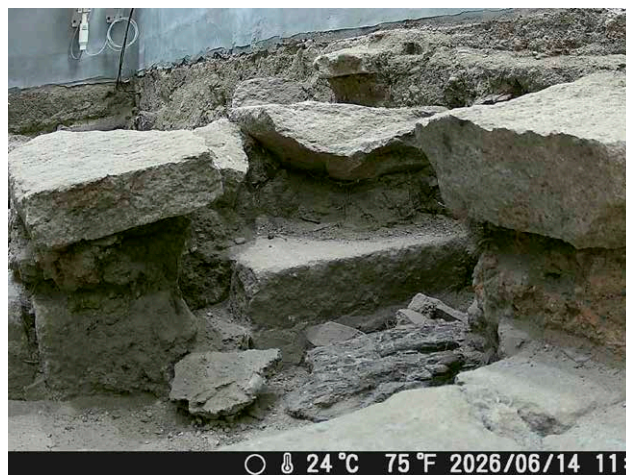
ア 令和5(2023)年6月及び7月に、北側屋敷境石材列下層部分の崩壊を確認した。令和5(2023)年9月に崩壊した土砂を撤去して以降、変化は見られない。

2023/5/22 定点カメラ画像

2026/6/14 定点カメラ画像

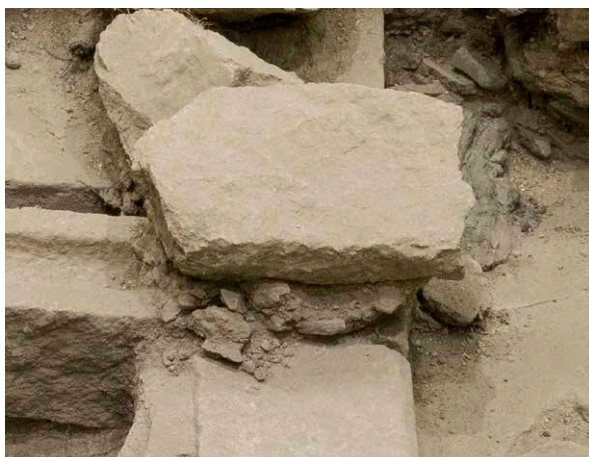
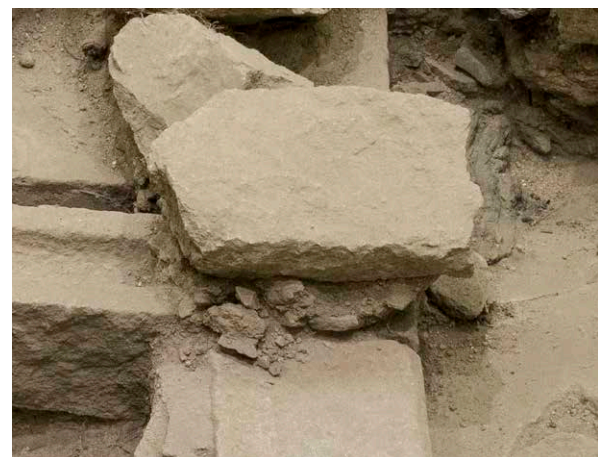
イ 令和6（2024）年6月に、北側屋敷境石材列下層部分の崩壊を確認した。

2024/6/14  
崩壊前

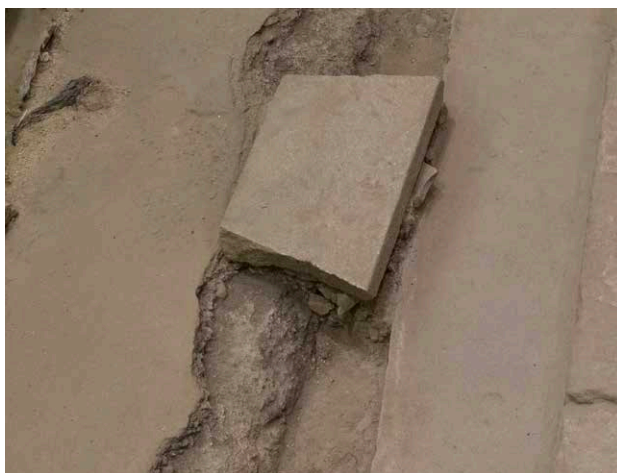
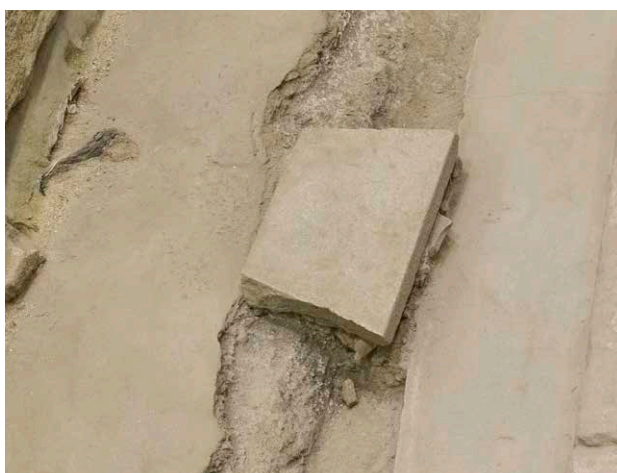
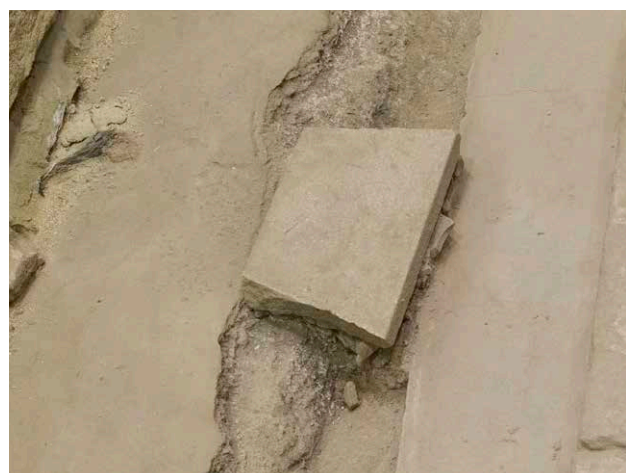
ウ 令和6（2024）年8月に、東側石材下層部分のレンガ片が崩落しているのを確認した。以後、崩落範囲は広がっていない。

2024/7/16  
崩落前

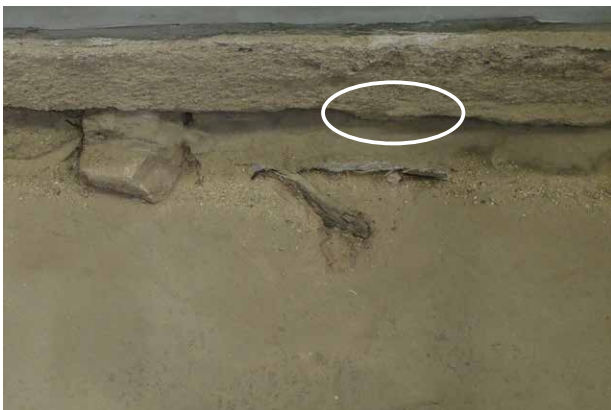
2026/5/15

エ 今回、炭化材そばに砂の塊が落下していることを確認した。前月の写真と比較すると、壁面の一部が消失していた。また、炭化材そばの壁面を確認したところ、炭化材そばの不織布らしきものが破れており、不織布の上に砂が堆積していた。このことから、炭化材そばの壁面が落下したと考えられる。経過を観察し、崩落が進行するようであれば対策を検討していく。

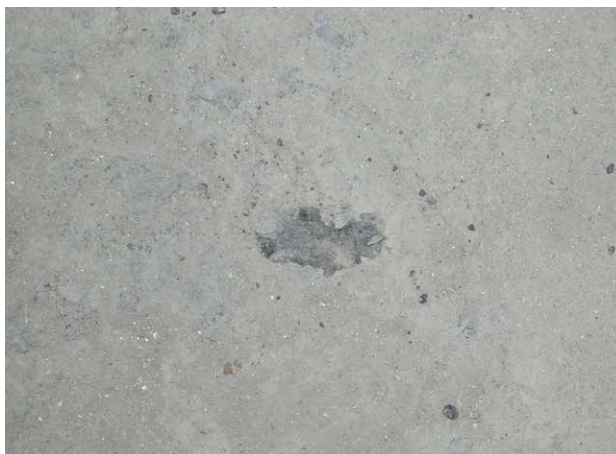
令和7(2025)年1月、北東隅部のアスファルト面に陥没を確認した。平和推進課に確認したところ、来館者が物を落としたことにより陥没が発生したと考えられる。

2026/6/15 陥没部分
