# **被爆遺構展示館モニタリング業務**

## **報告書**

**令和8年7月**

**(公財) 広島市文化財団**

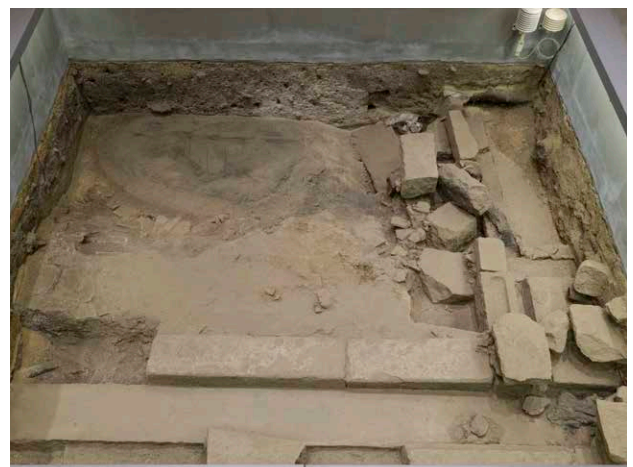
**2026/7/15 (R: 154 G:138 B:112)**

発掘調査後に遺構の露出展示を開始してから1年間は顕著な色調変化が見られた。しかし、それ以降は大きな変化は見られない。

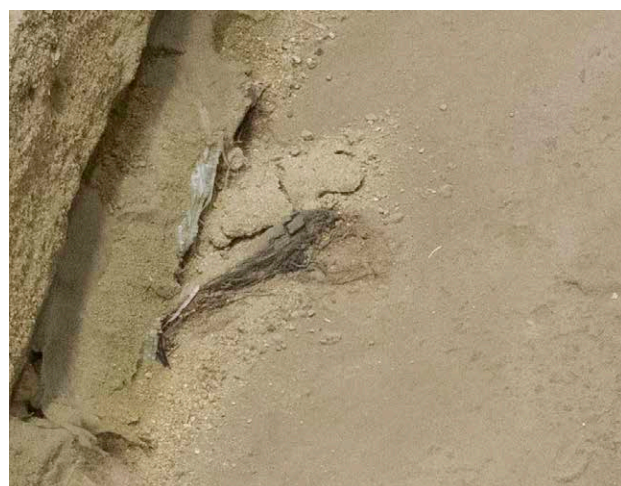
2026/7/15

ア 令和4（2022）年5月に東側の壁面が一部崩落しているのを確認し、令和5（2023）年9月には炭化材周辺の土を除去した。令和8（2026）年6月に、炭化材そばの壁面の崩落を確認した。それ以降、大きな変化は見られない。

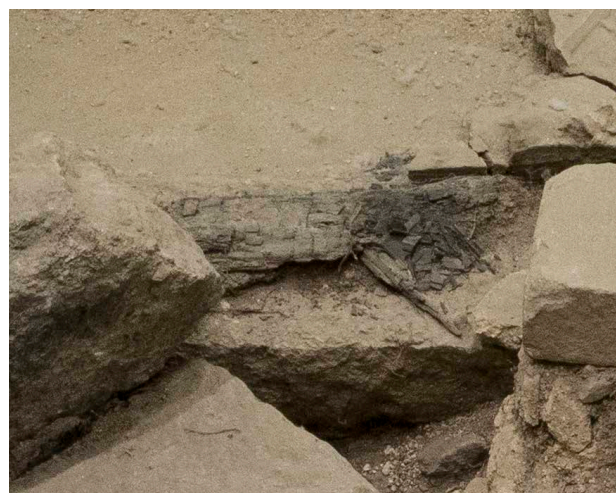
2026/7/15

イ 北側石材列上にある炭化材について、令和4（2022）年5月に崩壊を確認した。同年7月には崩壊箇所が細かく広がっていることを確認した。これ以降は大きな変化は見られない。

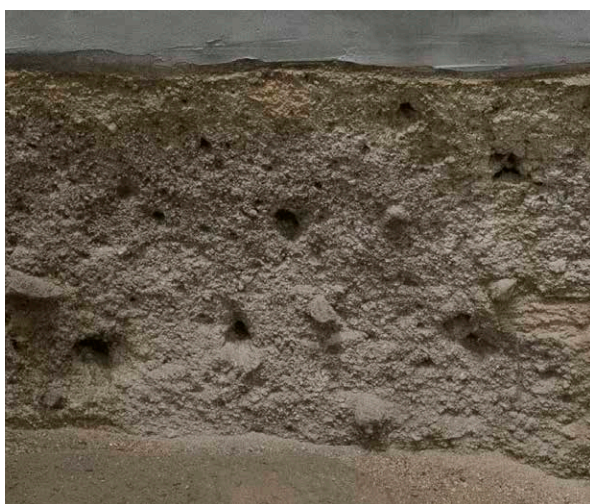
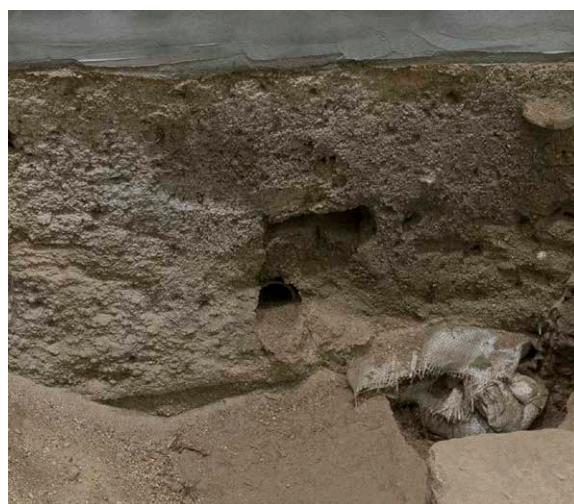
イ 遺構の露出展示を開始して以降、西側壁面に塩と思われる白い物質が析出した。令和4(2022)年11月と比較すると全体的に白っぽくなっている。

2026/7/15 析出部分 拡大写真①

2026/7/15 析出部分 拡大写真②

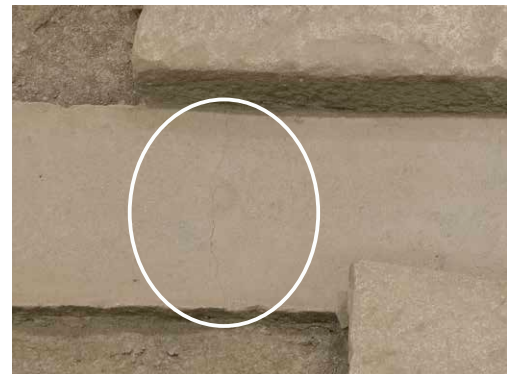
2026/7/15 拡大写真

イ 令和4（2022）年8月に発生した亀裂は、進行が見られない。

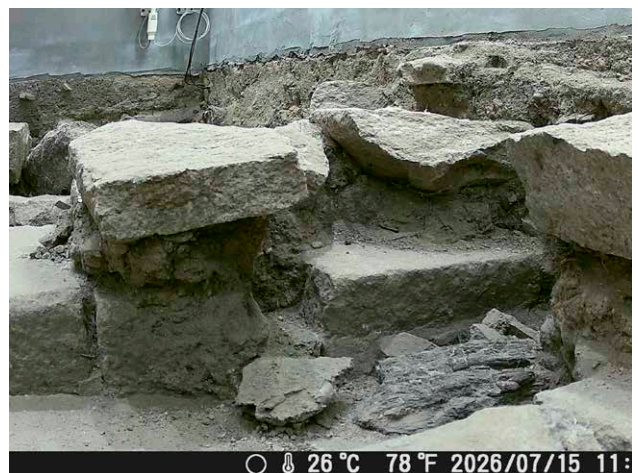
2026/7/15 定点カメラ画像

ア 令和5(2023)年6月及び7月に、北側屋敷境石材列下層部分の崩壊を確認した。令和5(2023)年9月に崩壊した土砂を撤去して以降、変化は見られない。

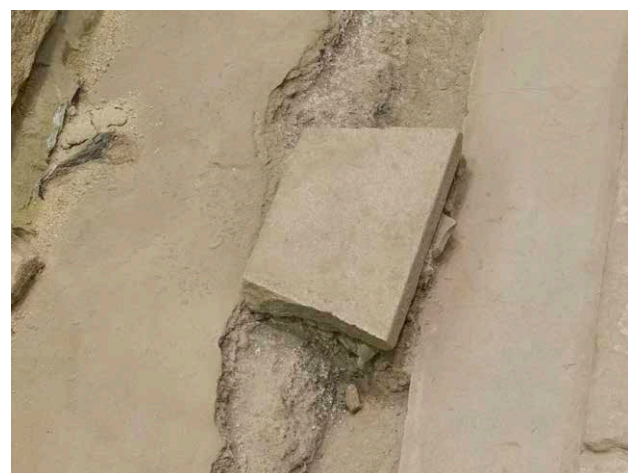
2026/7/15

ウ 令和6（2024）年8月に、東側石材下層部分のレンガ片が崩落しているのを確認した。以後、崩落範囲は広がっていない。

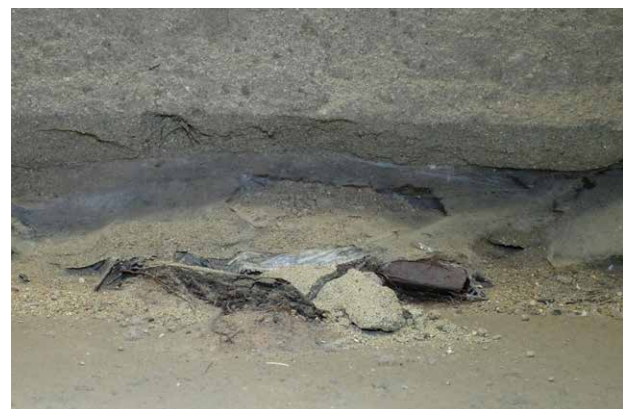
2026/7/15

エ 令和8（2026）年6月に、炭化材そばの壁面の崩落を確認した。以後、崩落範囲は広がっていない。

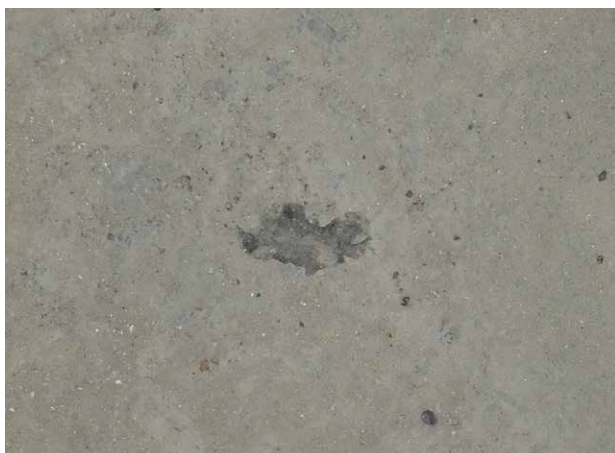
令和7(2025)年1月、北東隅部のアスファルト面に陥没を確認した。平和推進課に確認したところ、来館者が物を落としたことにより陥没が発生したと考えられる。

2026/7/15 陥没部分
