史跡広島城跡石垣の観察ポイント

2023年10月25日、11月11日 現地調査所見

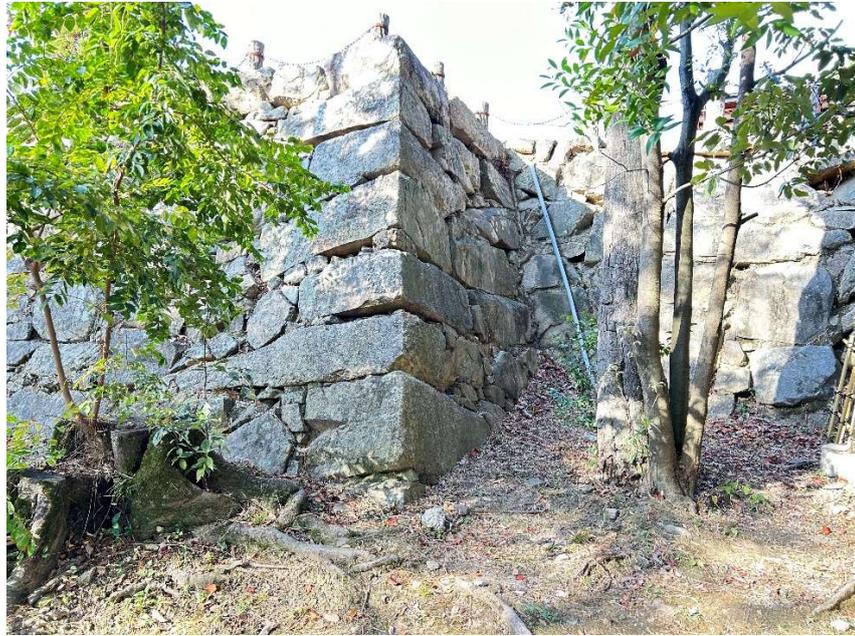
1 ■H057(南小天守東側張出)入隅部

南小天守台東面
→同出隅部→同
北面 (H057) →
同入隅部→渡櫓
部 (H056)

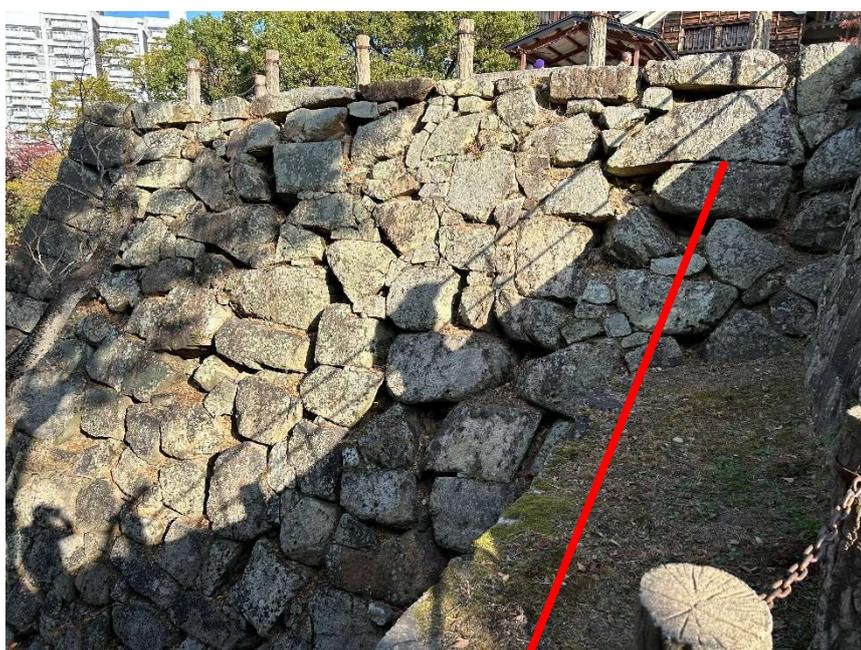
2 ■H060(南小天守南面) 上部

写真位置の築石の縁辺に、矢穴状の加工痕が見られる。

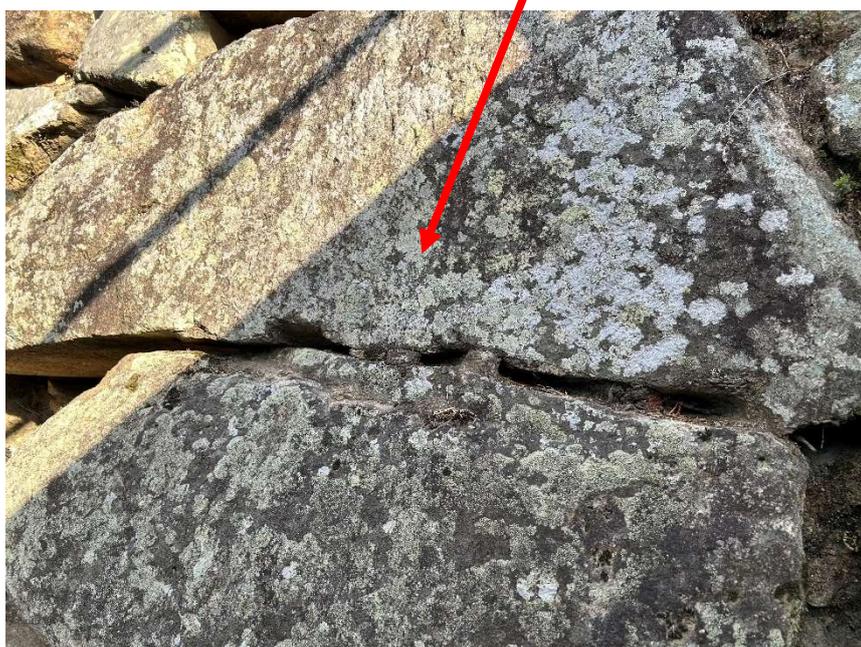
同接写
加工は通常の矢穴よりもやや浅い

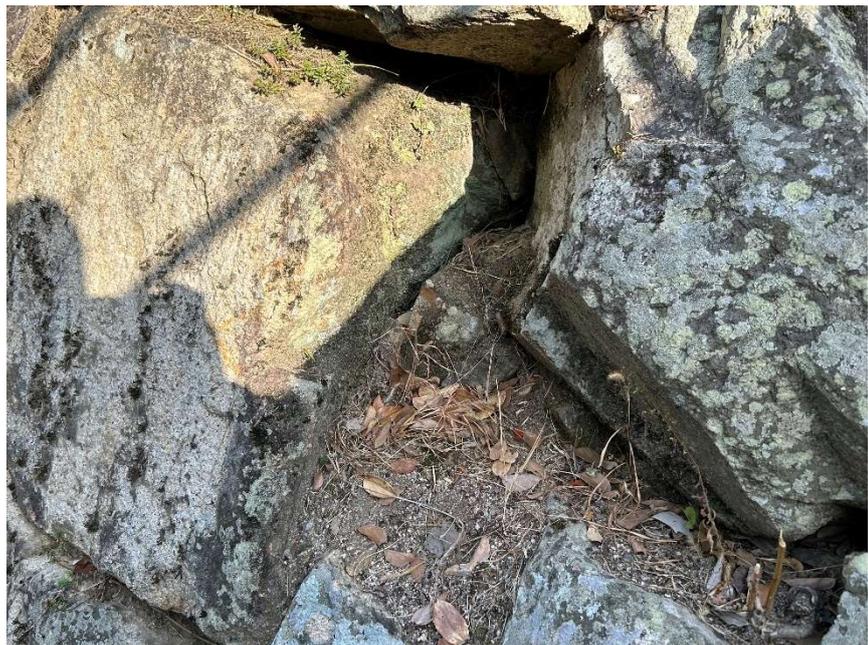
築石同士は奥ではきちんと噛み合っている。

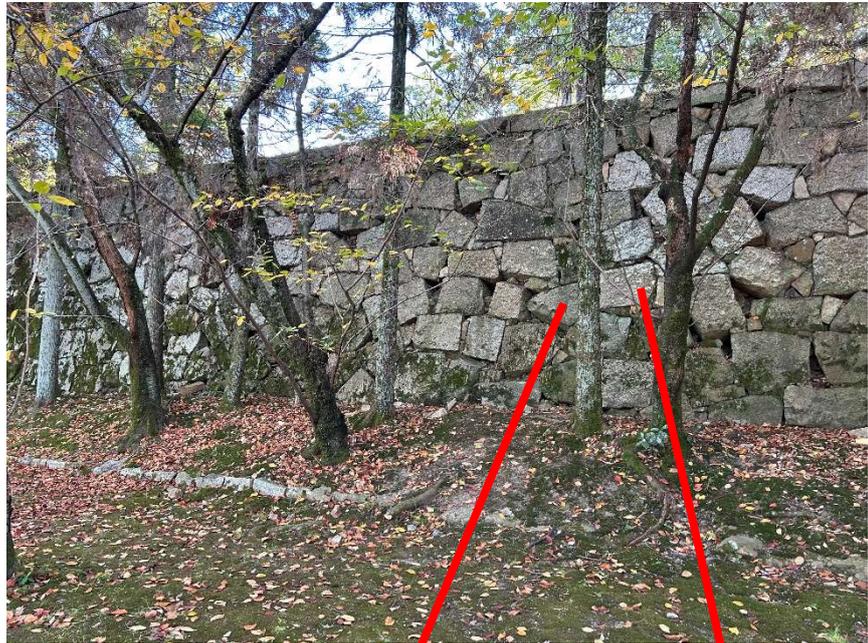
5 ■H072 (南小天守の南側)

築石は四角形状に整形された石材が多く、明瞭な矢穴、刻印が見られる。

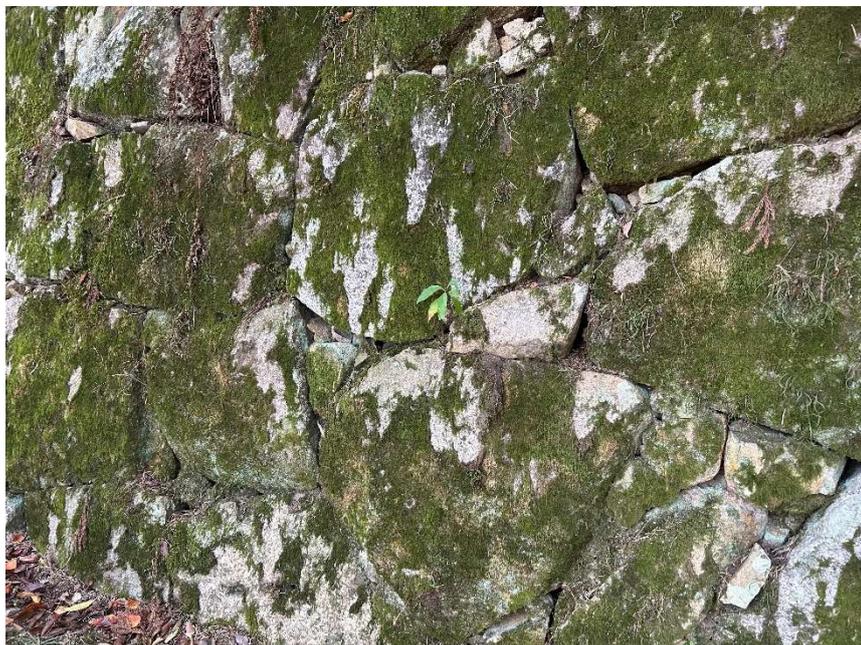
6 ■H070 (南小天守の南側)

築石と間石・間詰が隙間なく構築されている状況が良く残る箇所。

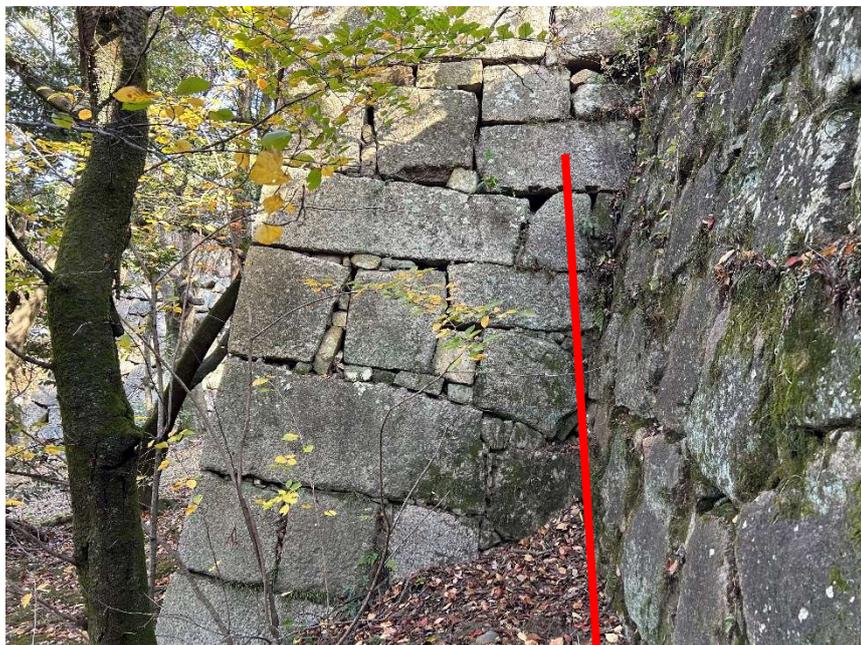
8 ■H071 上部築石

石材縁辺の明瞭な矢穴。

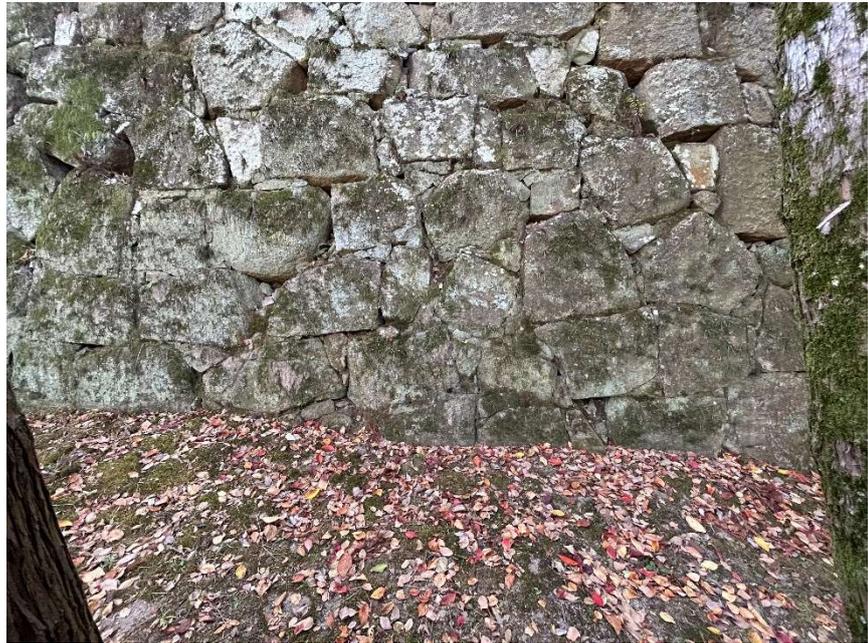
11 ■ H070 中程部分

H070 は比較的
四角い石材を多く
用いているが、部
分的に長方形の
石材や自然面が
多く残る部分
が見受けられる。

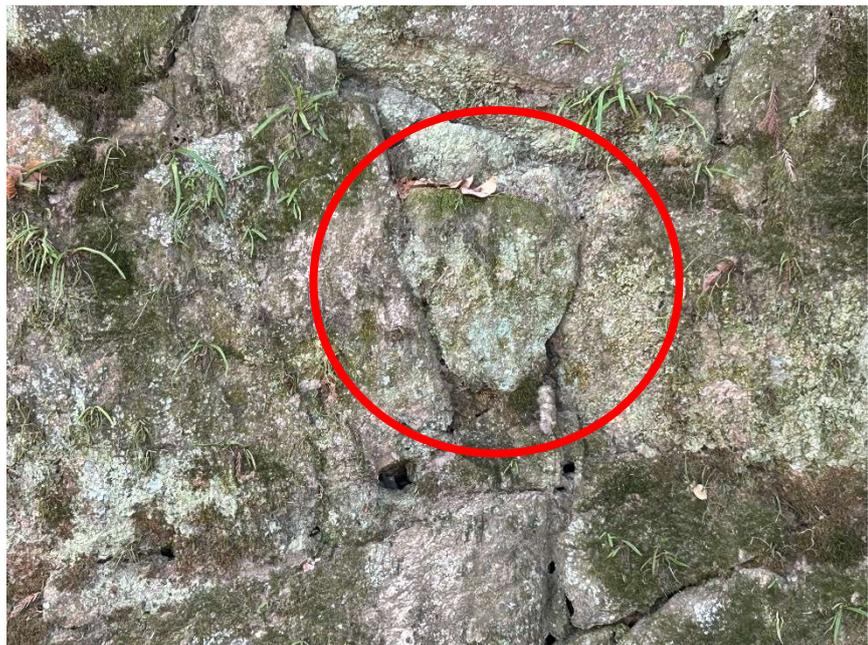
同接写。
中央部の石材は
両脇の築石の状
況から間石と考
えられるが、両
脇の築石とほぼ
同一平面を構成
する。

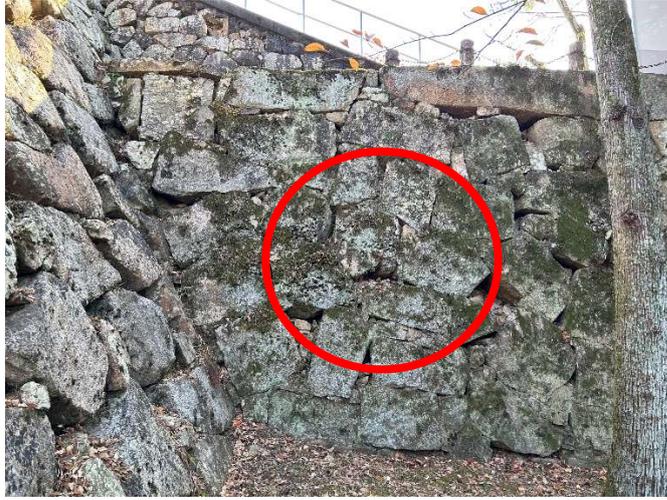
13 ■ H070 北端部

残存状況から、この面の空隙は間石が落ちたものと考えられる。

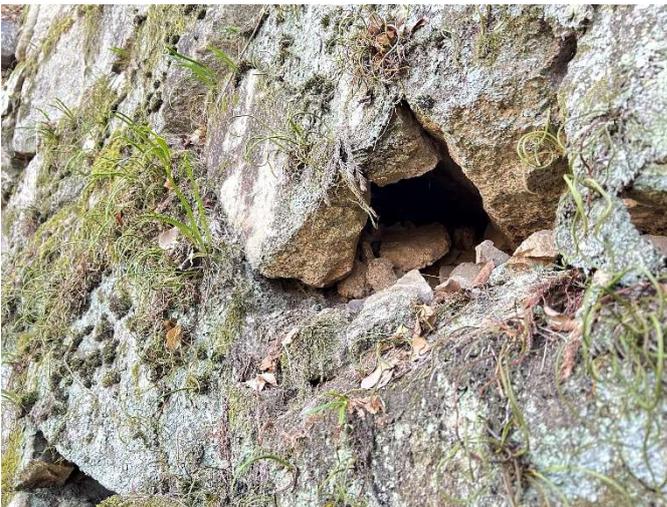
同接写。別角度。
裏込は抜け落ちている。

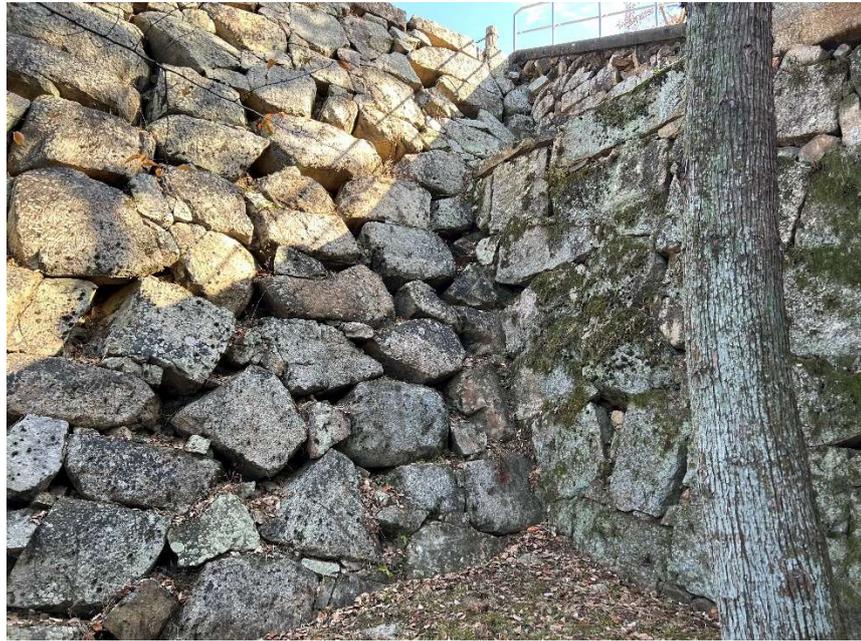
14 ■ H060 (南小天守南面)・H070 入隅

南小天守台 H060
との接合部。
左から H060→入
隅部→H070。
H060 が突き通
る。小天守台の
間石・間詰の抜
けが少し目立
つ。

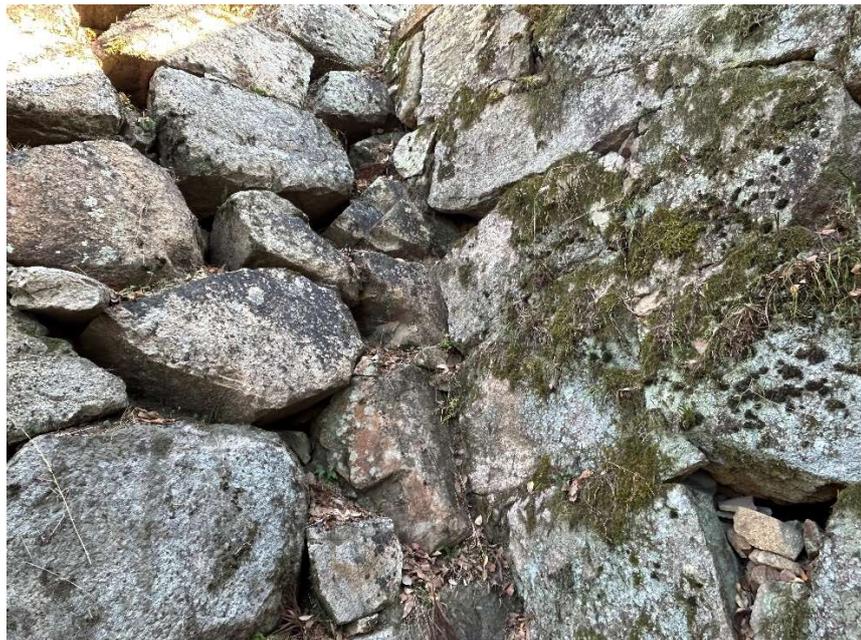
同接写。
H060 の石材が
H070 の石材の奥
に入り込んでい
るのが見える。

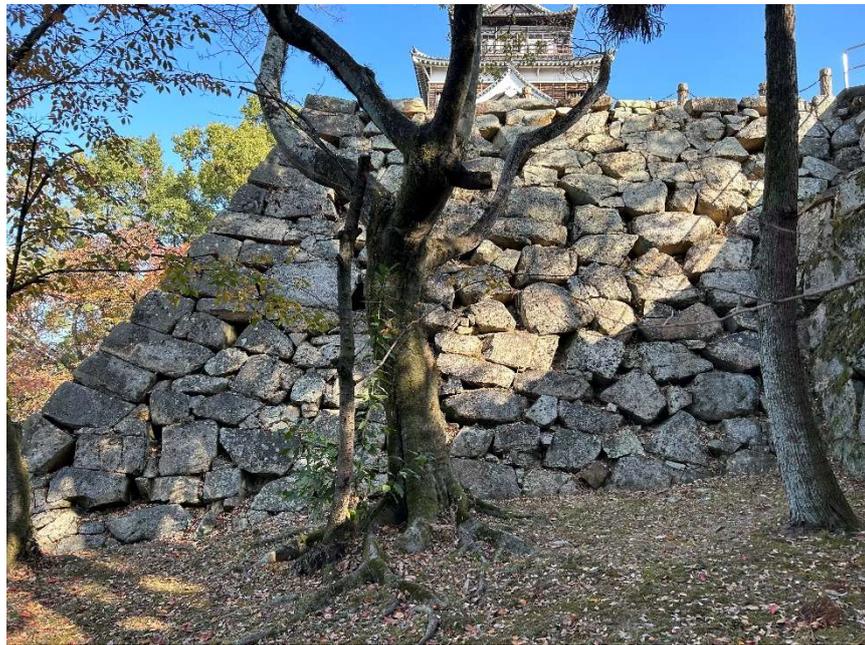
15 ■ H060 (南小天守南面) 正面

やや空隙が目立つが、大半は間石・間詰の抜けであり築石の抜けは見られず、石垣の構造上は大きな問題はない。

石垣の構造への影響を判断するには、抜け落ちた石材の種類に留意し、間石・間詰・築石等の判別も必要と考えられる。

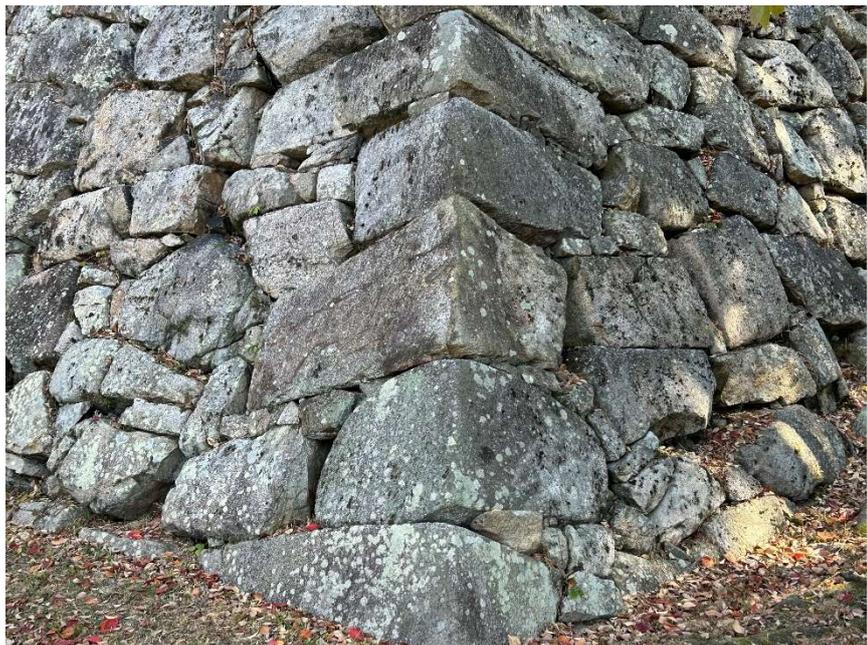
角石の下部に介石を入れ、角度調整をしている例。

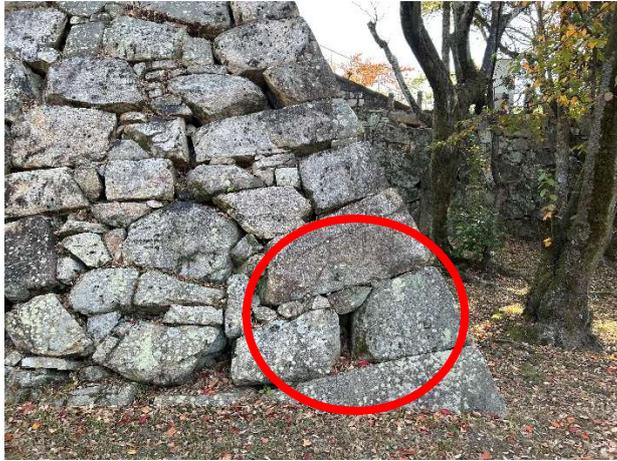
18 ■ H061 (南小天守西面) 下部

角石のすぐ隣りに、荷重のかかっていない間石が見られる。

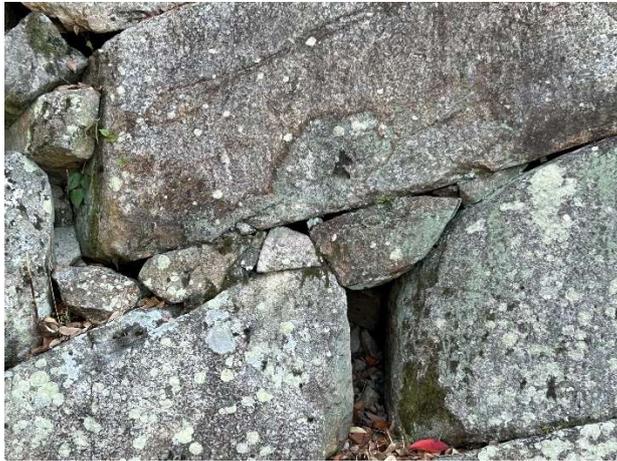
同接写。両脇の築石は奥できちんと噛み合う。

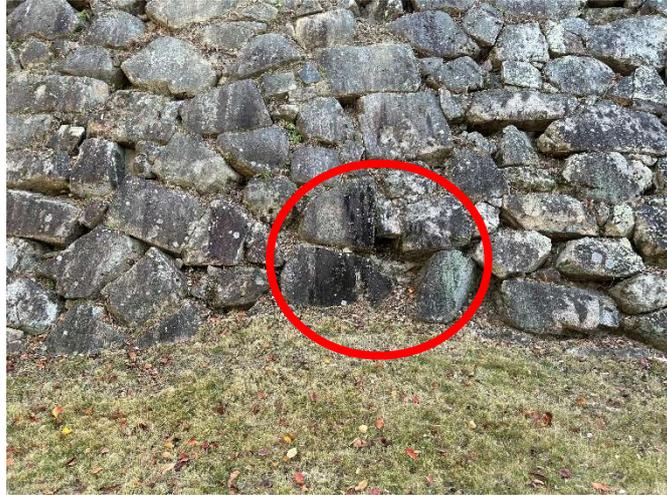
19 ■ H061 (南小天守西面)

現状では築石の原石形状の自然石の丸味が少し目につくが、本来は前例のように空隙は丁寧に処理されていたとも想定される。
最下段の左側空隙は左右の築石が奥でかみ合っており、間石・間詰、裏込の抜けおちと考えられる。

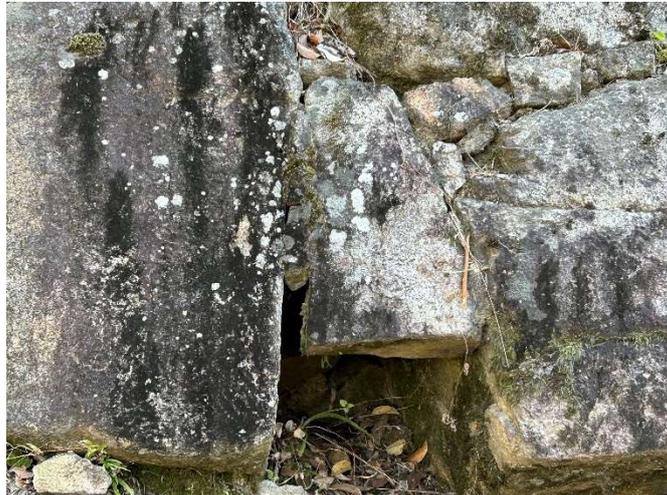
同接写。
本面では築石の抜けは確認されていない。

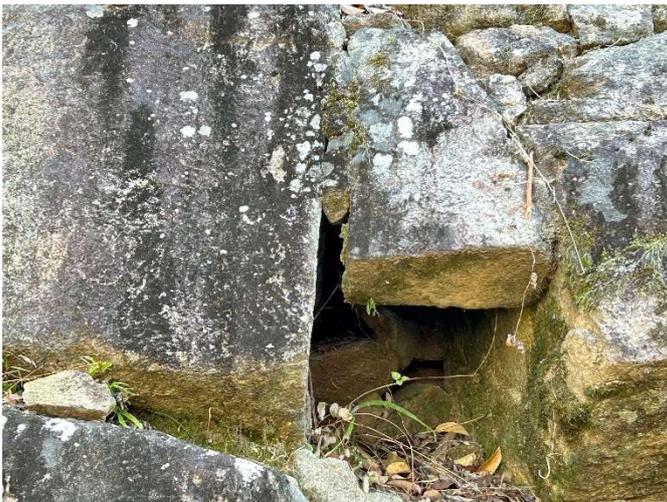
同接写。
奥の裏込は抜け落ちている。

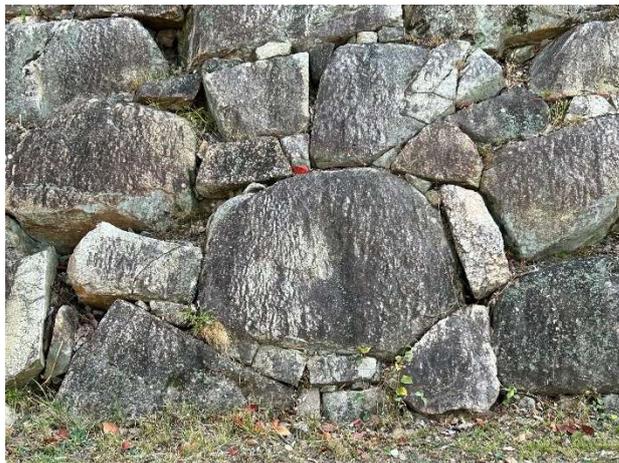
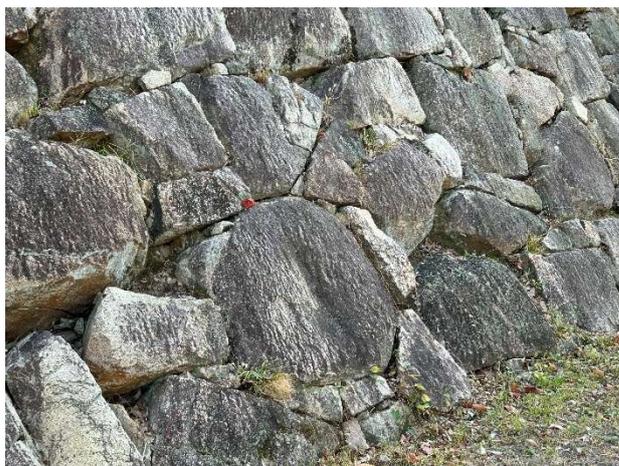
同接写および別角
度。
状況となっている。
中央の石の奥がどの
ような状況であるか
は不明であるが、周
りの大半は間石・間
詰で、表面加工は丁
寧。比較的良好に残
存している。

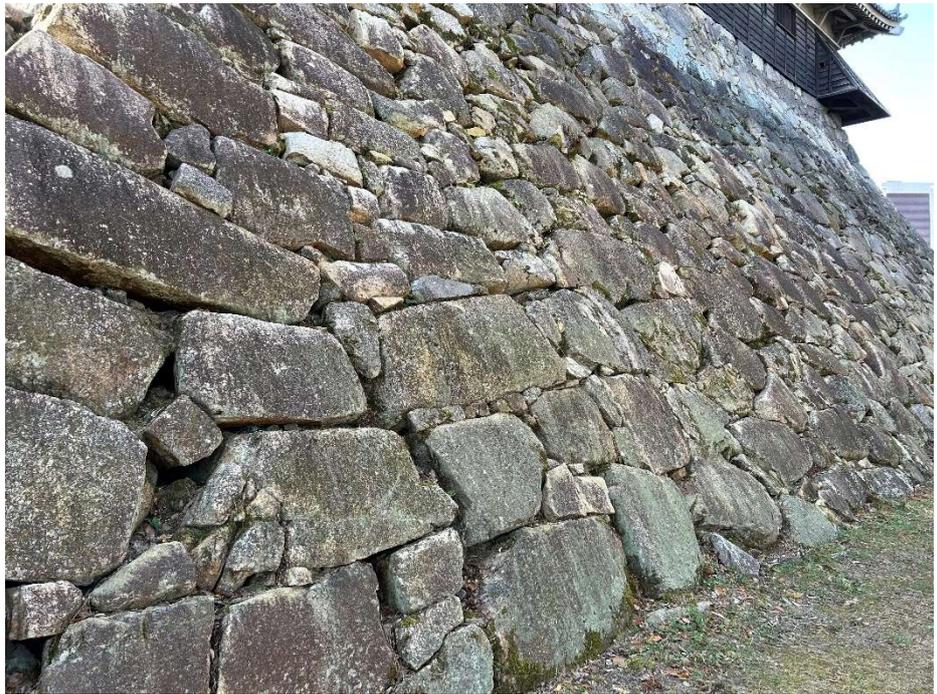
同接写。

左から H046
(天守台東面) → 天守
台北東部出
隅 → H045
(天守台北
面)。
使用石材は
大きく、全
体的に面の
形成も丁
寧。

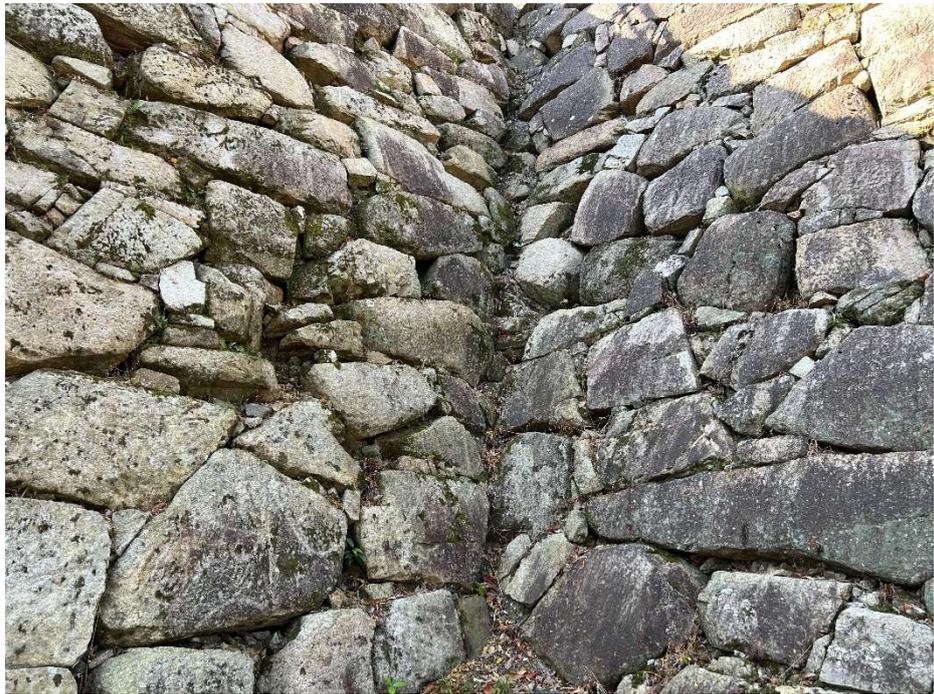
同接写。

左から、
H050(東小
天守北面)
→同入隅部
→H046(天
守台東
面)。
清掃後再確
認。46が突
き通る。

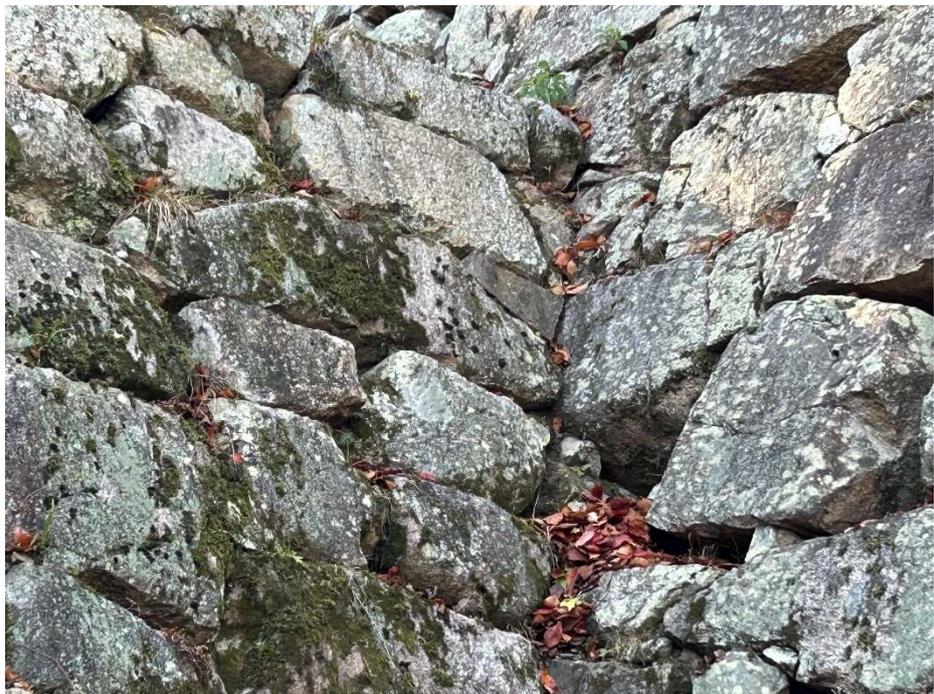
同接写。

H051 (東小天守東面)
が突き通
る。

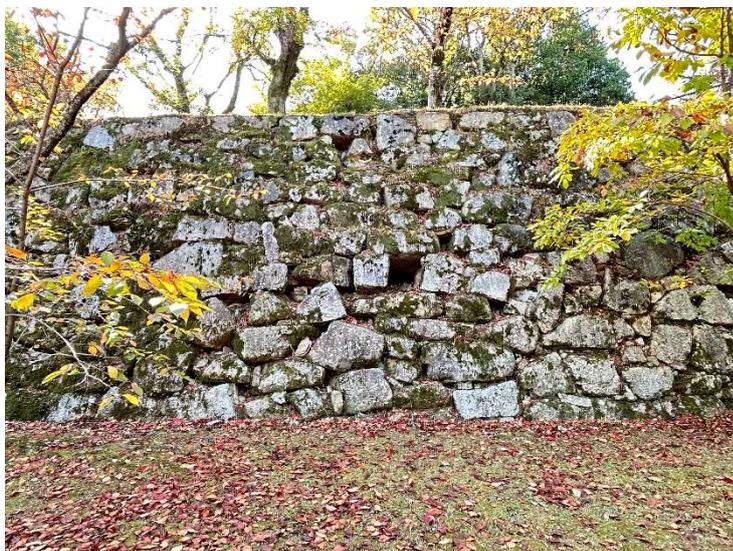
37 ■ H081 水抜き穴部分

突き出しの無いタイプ。奥行きは深い。

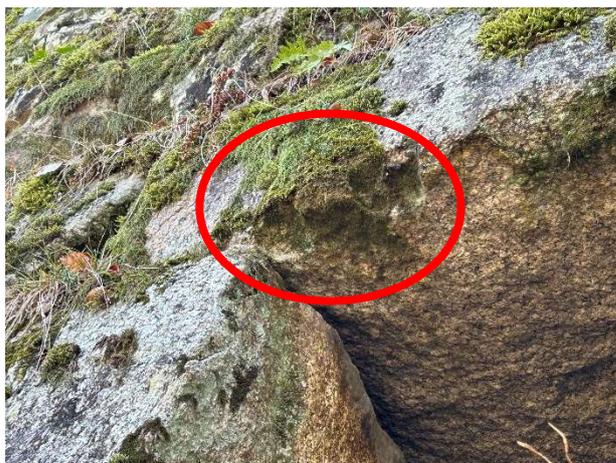
38 ■ H081 中央部下端：板状の石材に注目。

築石の隙間に裏込を空隙が出来ないように詰め、板状の石材で蓋をするようににして石垣表面を設えたと見られる。

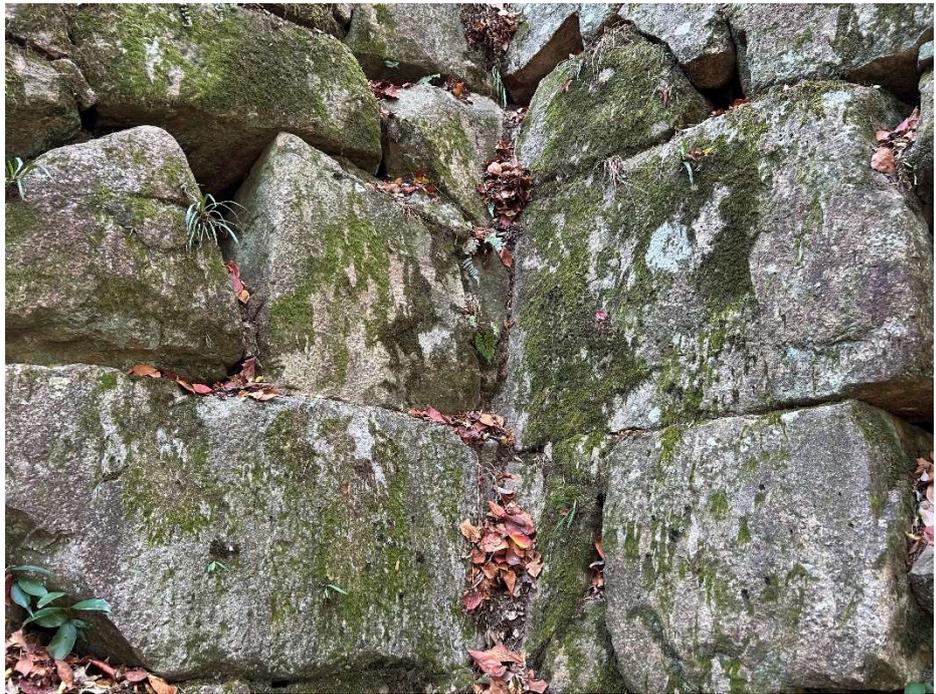
同接写。

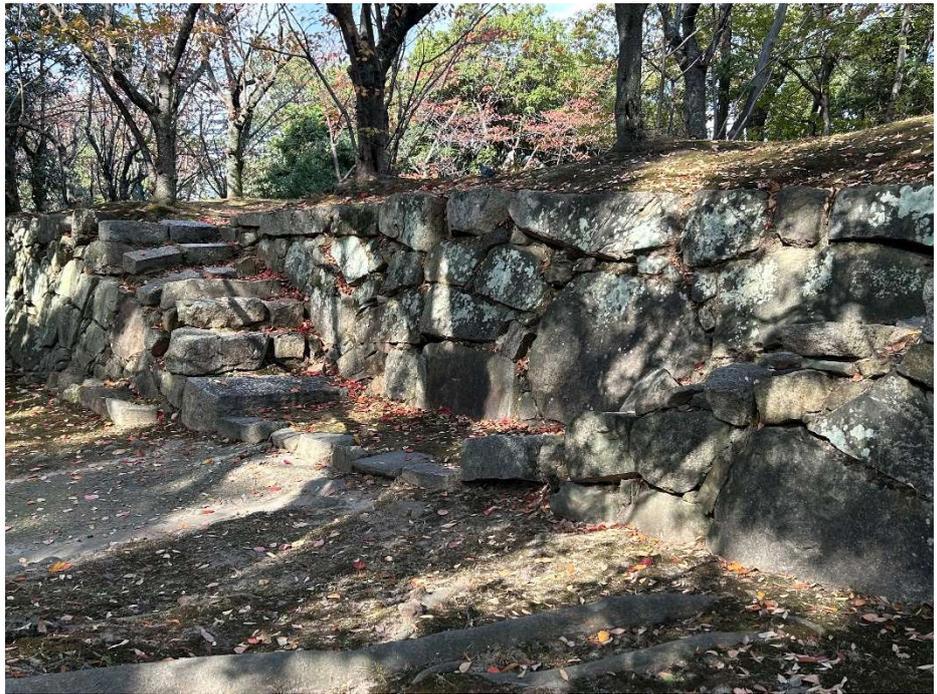
同上。

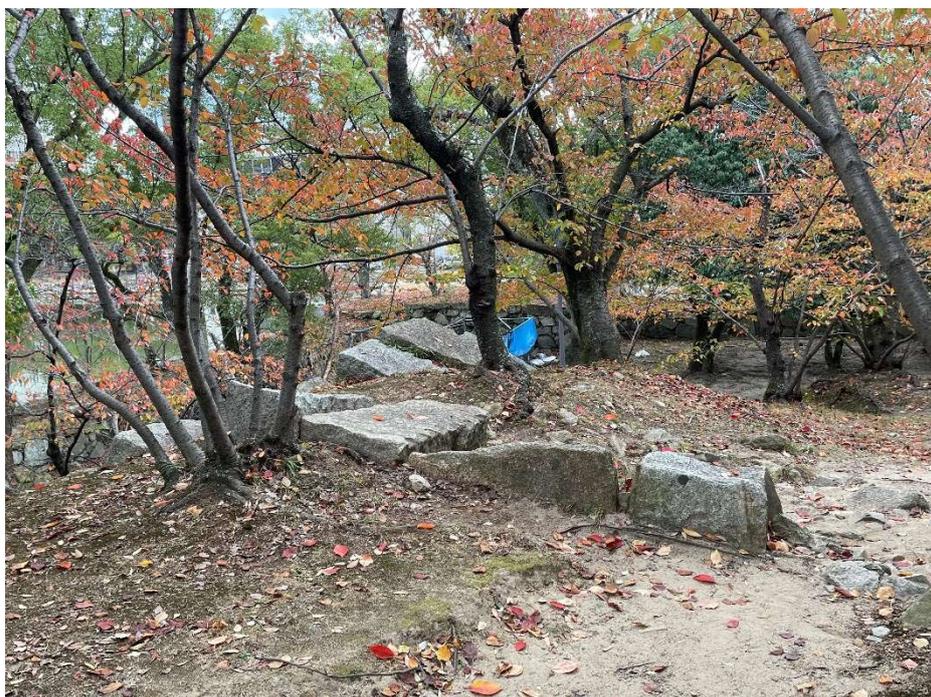
同別角度。

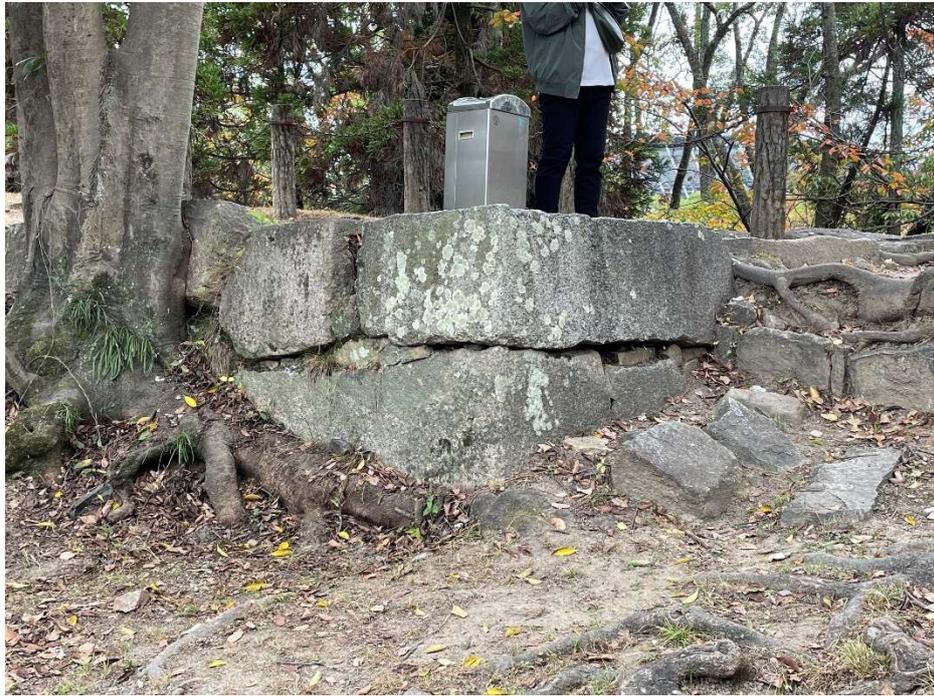
47 ■ H064、H065 出角部

北東方向から。

角石は被熱を受けて円状に剥落しているように見受けられる。

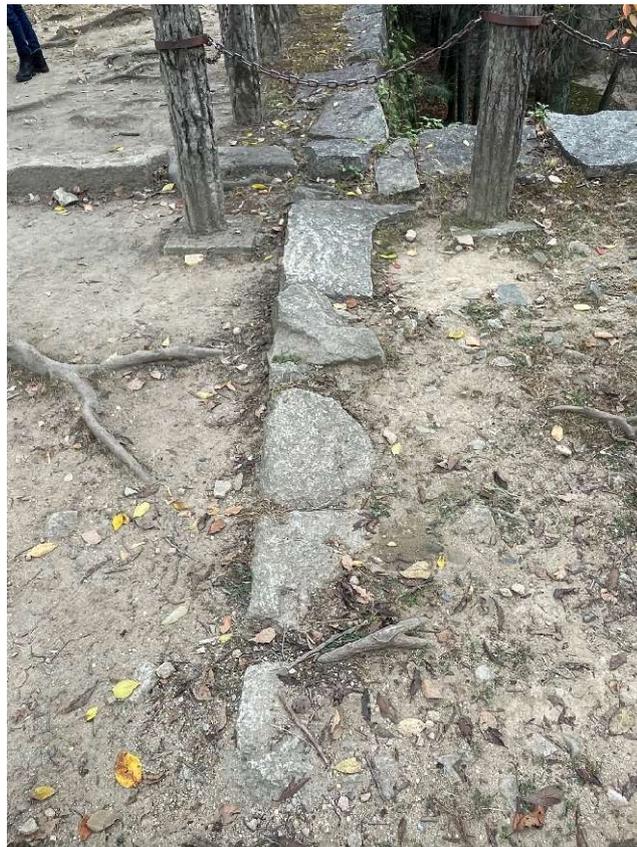
角と角が接合するような形で位置していたとみられる。
